VORPOMMERNBRÜCKE BW 102

BW 102

Vorstellung des Bauwerkes

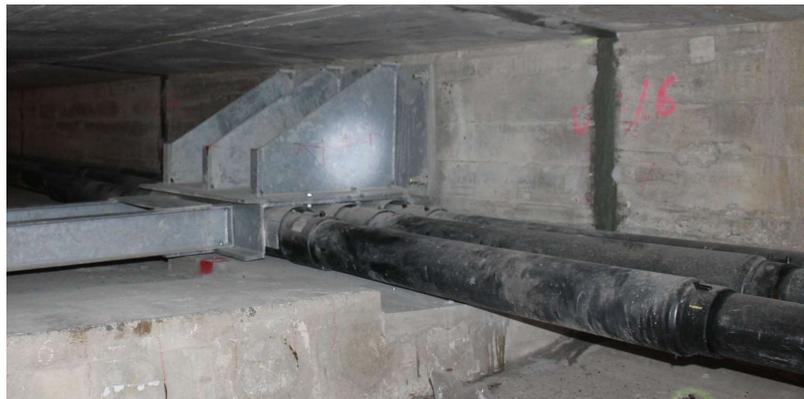
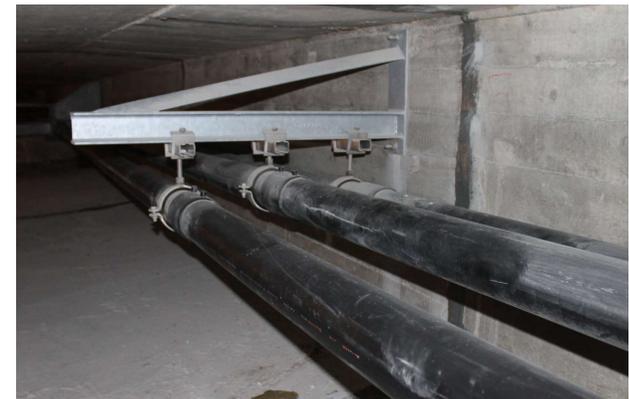
- 1983-86 Unregelmäßigkeiten in der Bauausführung, wie:
 - schwankende Betonqualitäten,
 - Wegfall von zunächst geplanten Vorspannungen,
 - Versagen von Rückverankerungen beim Vorspannen
- 1986 – 1997 - in den ersten 10-12 Jahren steigt die Durchbiegung im Mittelfeld auf ca. 19 cm.
- Bauwerk muss 1998 durch externe Spannglieder verstärkt werden.

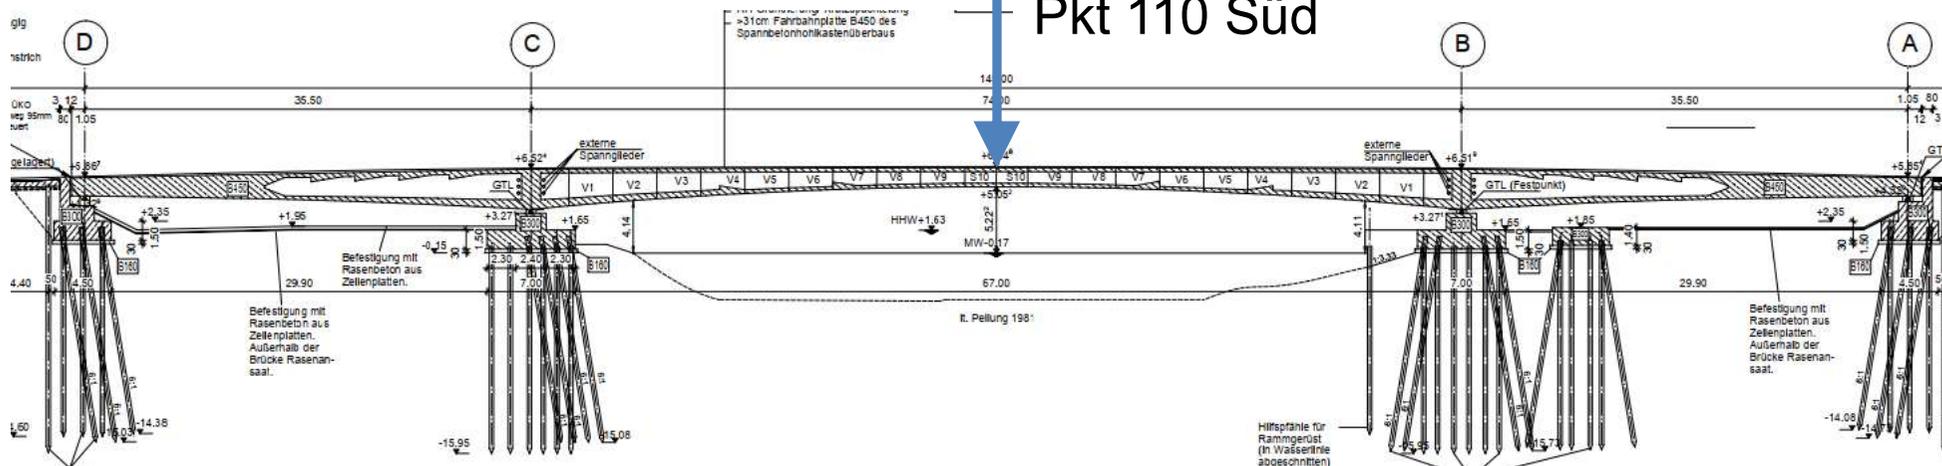
Pkt 109 Nord
Pkt 110 Süd

- Zunahme der Durchbiegung des Mittelfeldes

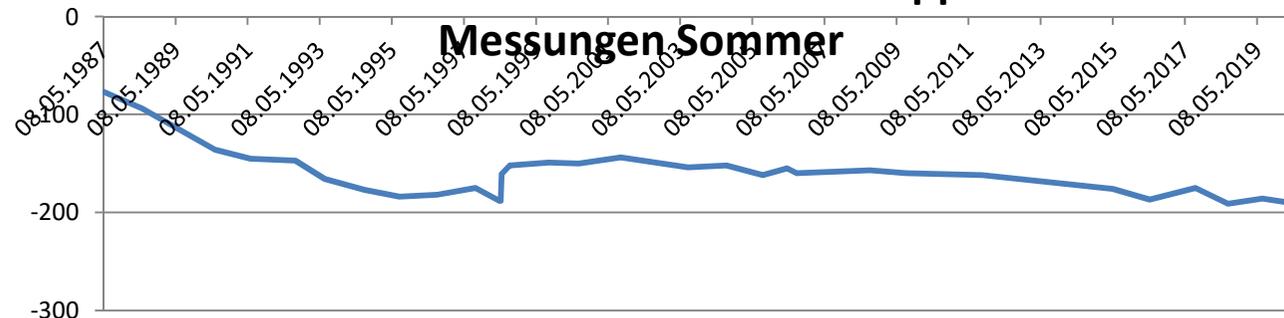
Pkt 109 - Überbau Nord - Feldmitte Kappe oben -

- aktuelle Messung Sommer 2020: **IST: 198 mm**
- Lt. Nachrechnung Verformungsgrenzwert: **Max: 225 mm**

**dann Vollsperrung!**
- Unter Annahme der Zunahme der Verformungen analog der Werte der letzten 10 Jahre
(seit 2014 --> 25 mm Zunahme der Durchbiegungen in Feldmitte)
ergibt sich eine **Restnutzungsdauer von 3 bis 6 Jahre.**
