# BAUMGUTACHTEN

für 23 Bestandsbäume im Bereich des Georginenplatzes  
in Rostock-Warnemünde

Weitenhagen, den 14.04.2017

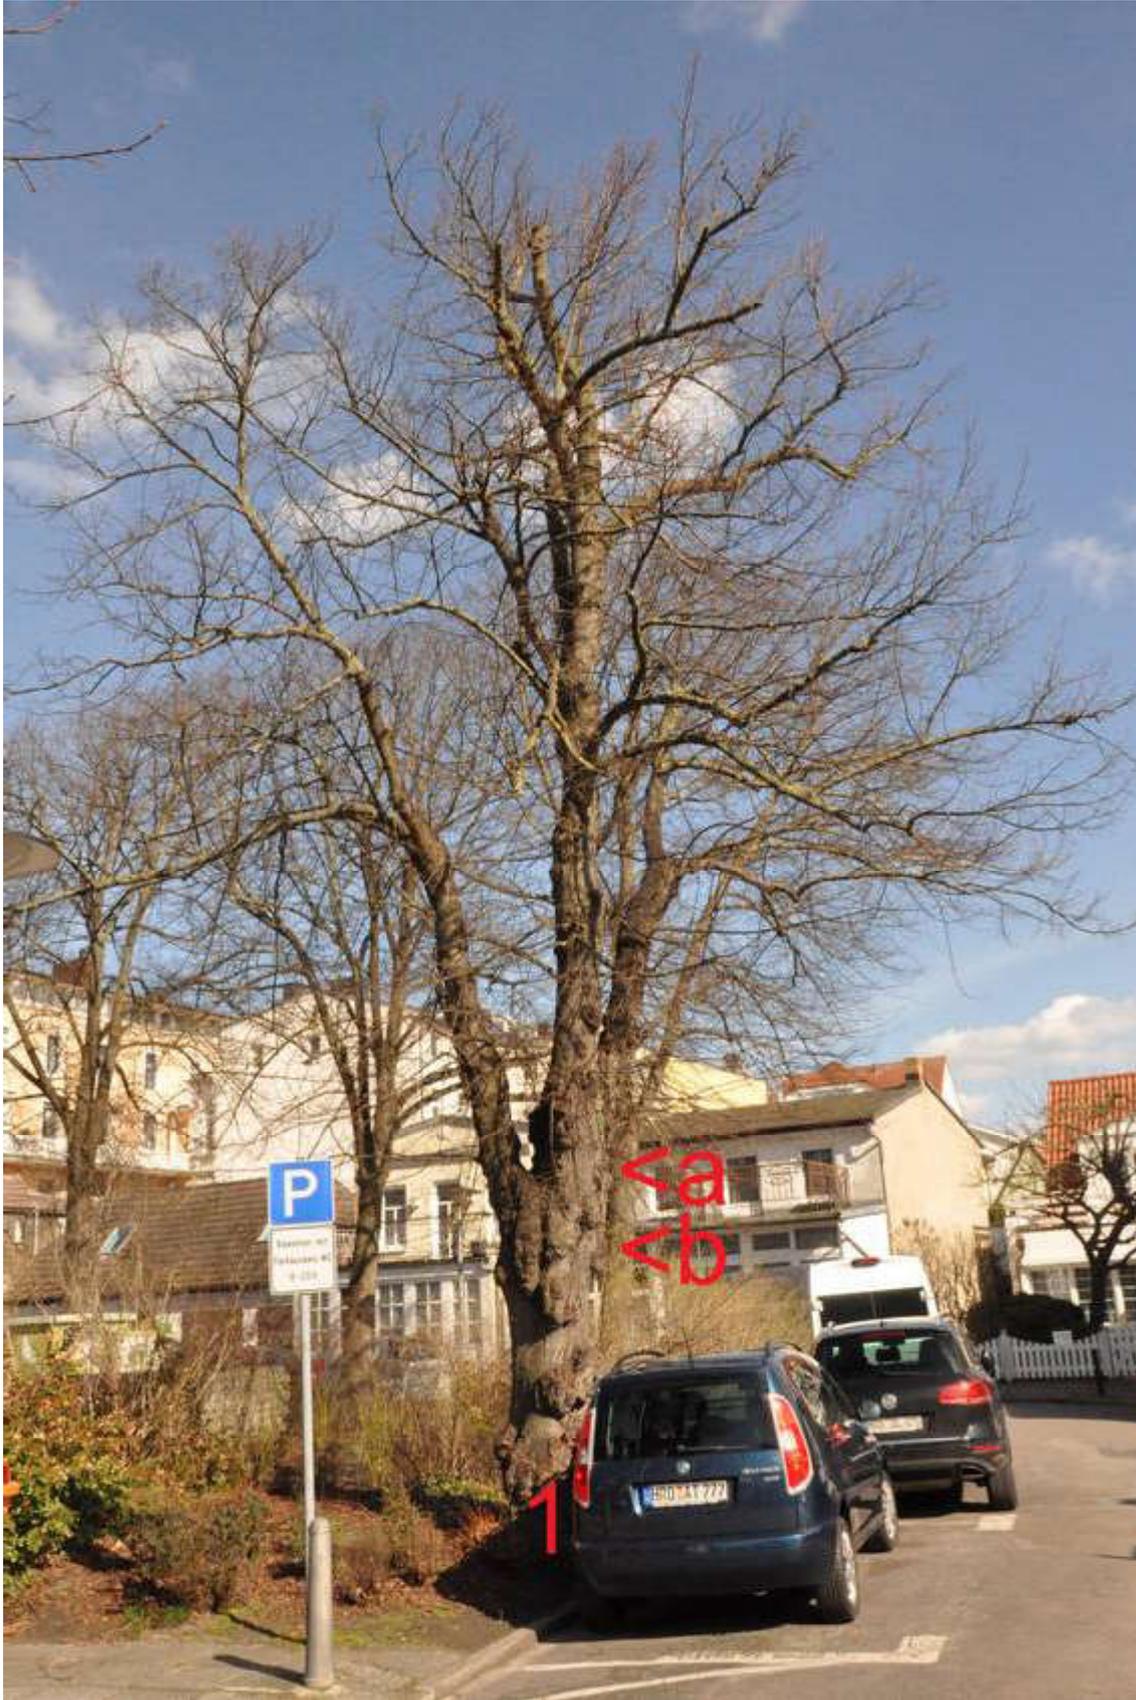
Rubrik	Einzeldaten	vgl. Foto Folge-seite !
1	Baum Nr. lt. Gutachten/ HRO	<b>1</b> / <b>7</b>	
2	Standort	Rostock-Warnemünde (Georginenplatz)	
3	Gattung/Art/Varietät (lat./deu)	<i>Tilia platyphyllos</i> SCOP. – Sommer-Linde	
4	Höhe [m]	10	
5	Kronendurchmesser [m]	8	
6	Stamm-umf. in 1m Höhe [m]	2,23	
7	Vitalität (in Stufen 0 - 4): (nach FLL)	0=vital, <b>1=leicht geschädigt</b> , 2=geschädigt 3=stark geschädigt 4= absterbend-tot	
8	Pflanzdatum/Alter/Restl.erw	1928 / 85 / >20 [Jahre]	
9	Erziehungsform	Hochstamm	
10	Standort	Reihe einer Platzumpflanzung, Denkmalbereich	
11	Funktion	gestalterisch - leitend	
12	Befunde- Krone	- Kronenansatz als Druckzwiesel in 3,5m Höhe mit 3 Stämmlingen; - 5% Totholz in Schwachastfraktion (Ränder Oberkrone) ; - Krone in ca. 2011 um 20% eingekürzt; - keine kronenbürtigen Pilzfruchtkörper vorgefunden ;	
13	Befunde- Stamm	- normale artspezifische Stammausbildung; - Stockausschläge vorhanden; - Stammausschläge vorhanden; - keine stammbürtigen Pilzfruchtkörper vorgefunden ;

14	Befunde- Wurzel	- eingeeigte Wurzelraumausbildung (Bord in 0,5m Abstand zur Stammachse; - 1 Bord angehoben; - keine wurzelbürtigen Pilzfruchtkörper vorgefunden ;	
15	Befunde- Umfeld	- keine-	
16	Baum – Statik	- standsicher ; - nicht bruchsicher (Totholz) ;	
17	Verkehrssicherheit	VS-Erwartung: <b>O-hoch</b> O-mittel O-niedrig O-keine <b>O-nicht vs</b> O-eingeschränkt vs O-verkehrssicher	
18	Maßnahmen	- Totholzentnahme (Schwachäste); - Entsiegelung /Baumscheibenvergrößerung - Wurzelbereichverbesserung mit TREE-LIFE; - Stockausschläge fachgerecht entnehmen; - Stammausschläge fachgerecht entnehmen;	
19	geschützte FFH Arten/ Habitate (Erhebung März-April 2017)	a) 1 vorh. Astungshöhle in SO 3,5m Höhe Abmaße: 0,2 x 0,1 x 0,3m (Höhe-Breite-Tiefe) mit Kernholabbau ohne Besiedlungsspuren; b) 1 vorh. Astungshöhle in SW 2,5m Höhe Abmaße: 0,05 x 0,05 x 0,1m (Höhe-Breite-Tiefe) mit Kernholabbau ohne Besiedlungsspuren; c) vorhandene Klüften, keine Totholzbereiche	1-2017, 1a-2017

Baum 1 mit Lage der Habitatstrukturen a und b / Bild 1-2017 (Totalaufnahme vom 22.03.2017)

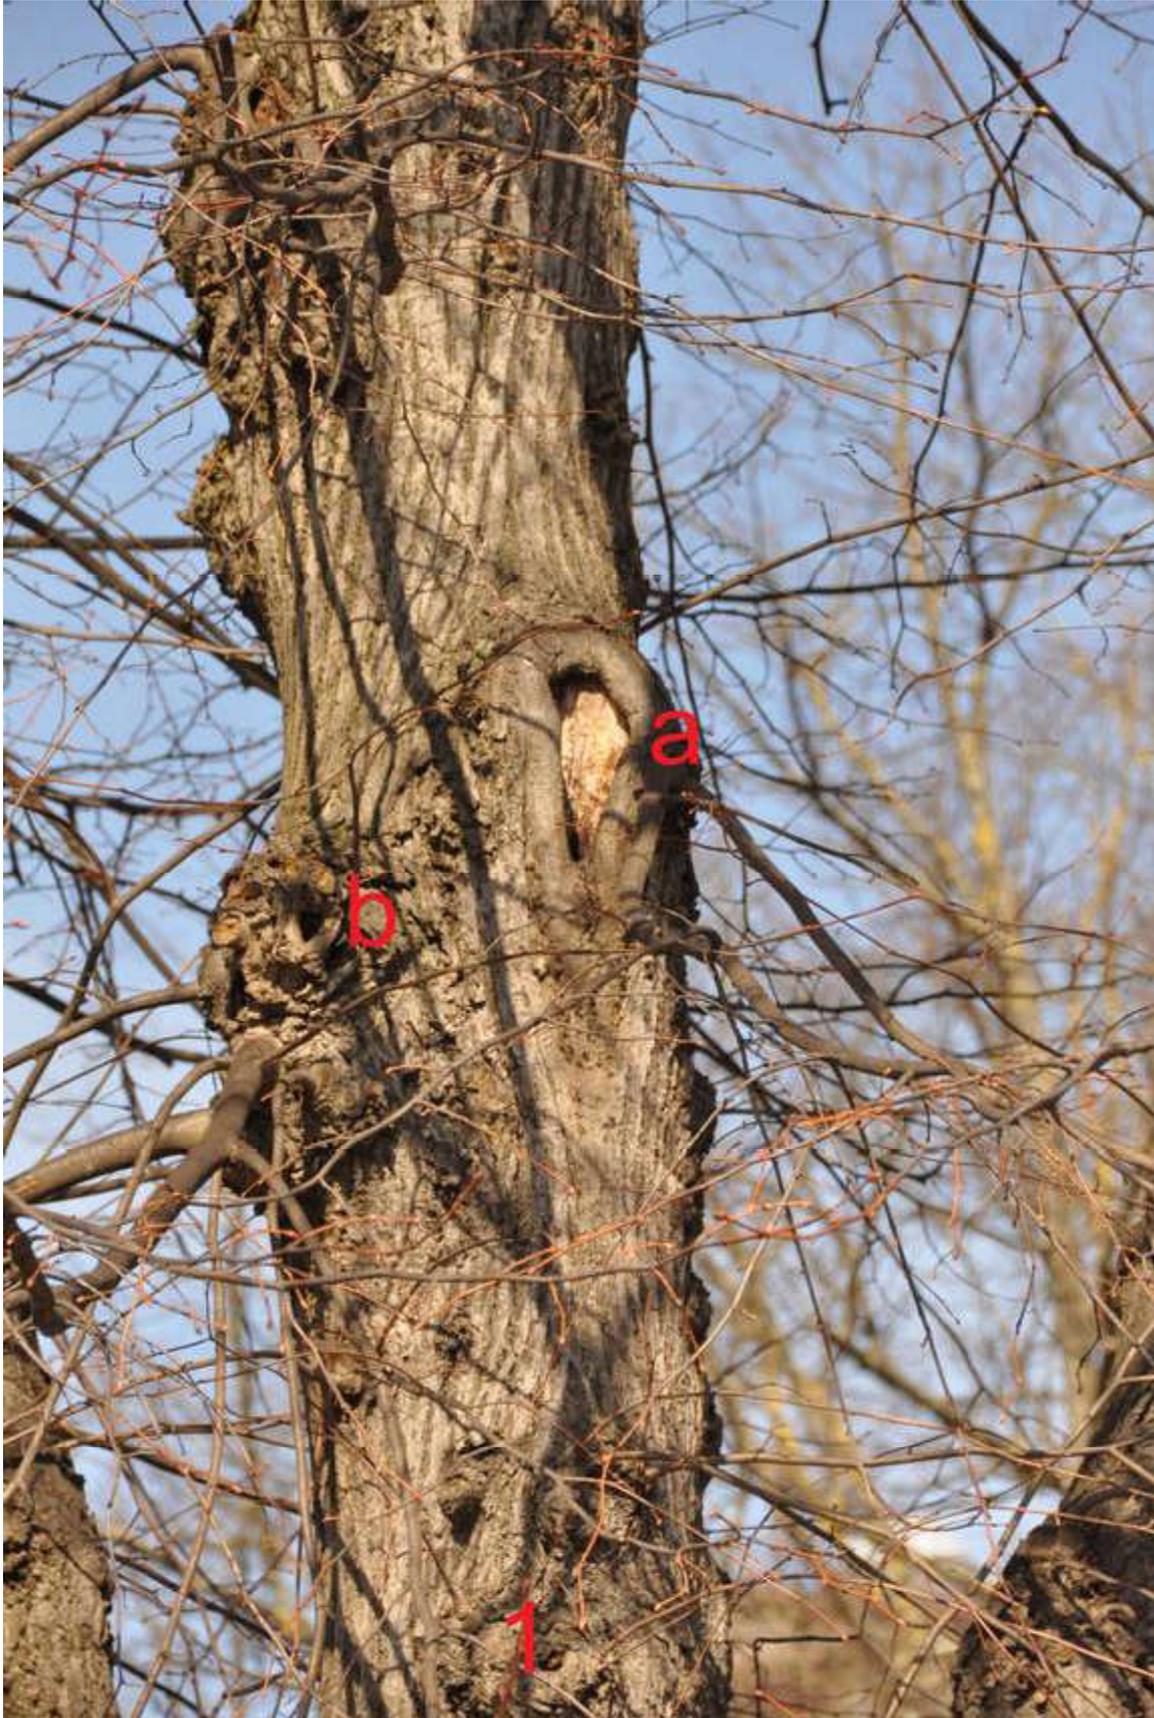
Baum 1 mit Lage der Habitatstrukturen a + b/Bild 1a-2017 (Detail Stammhöhlen vom 22.03.2017)

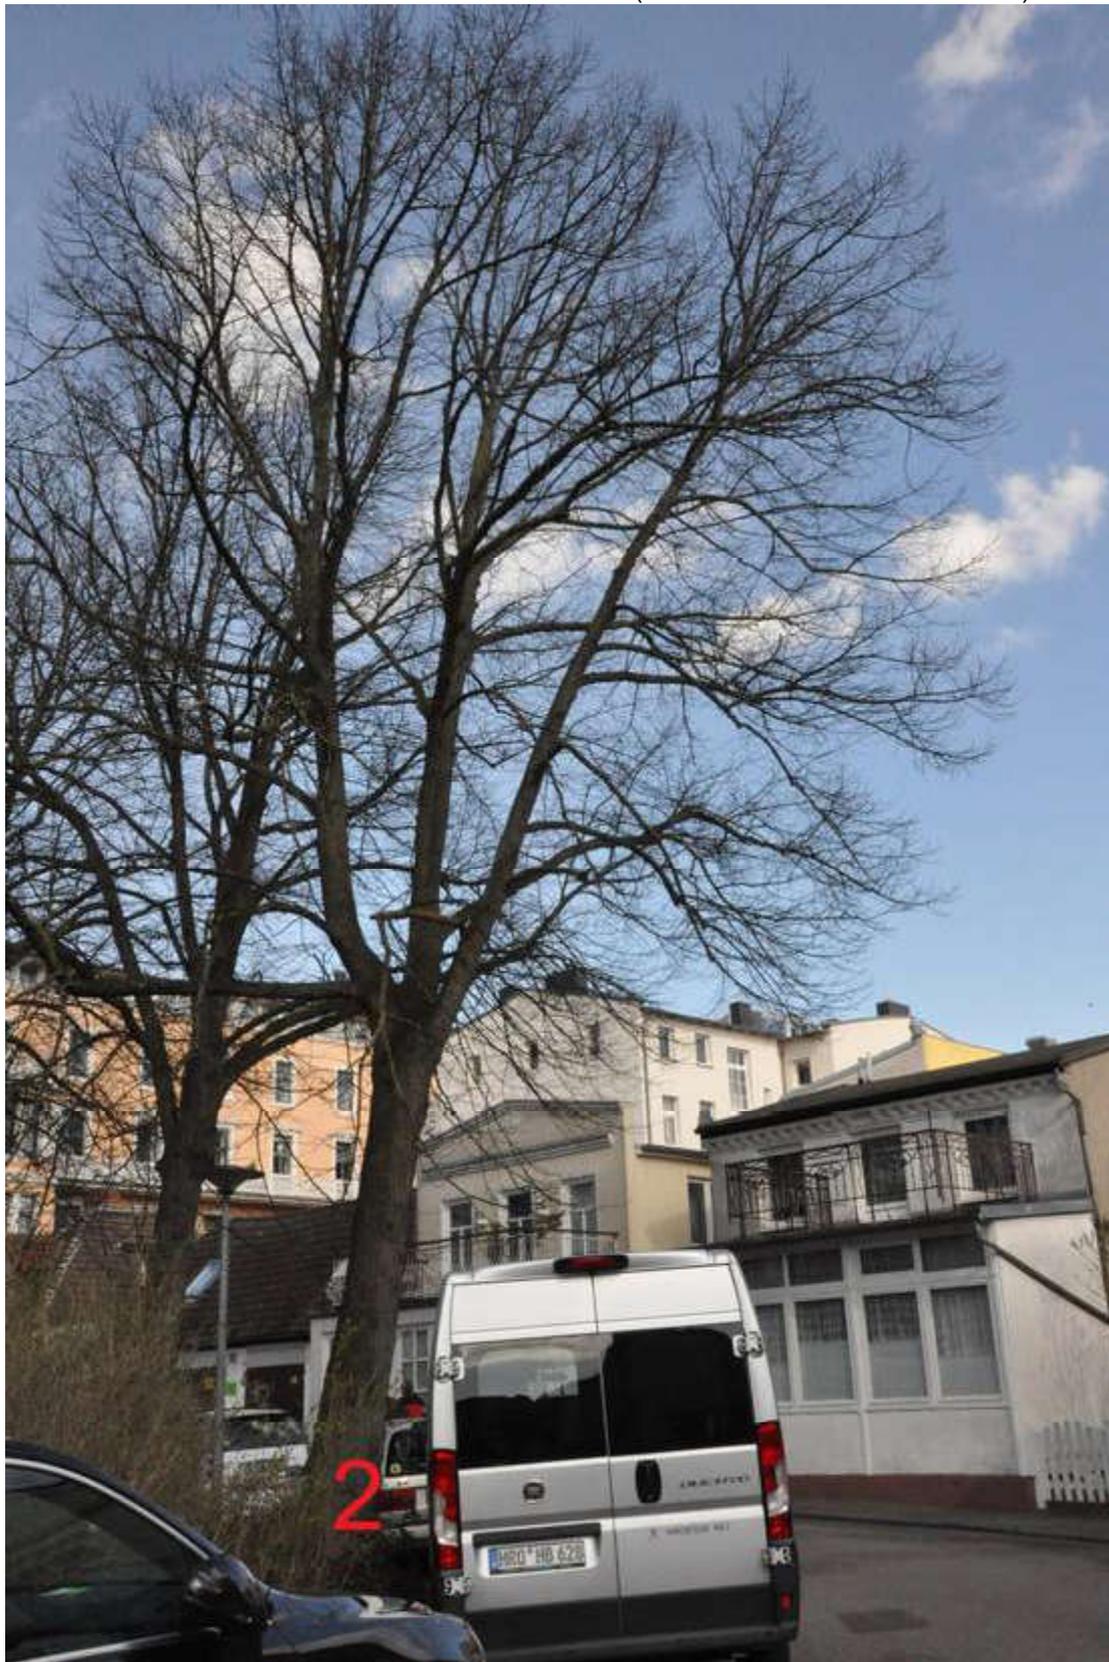
Rubrik	Einzeldaten	vgl. Foto Folge-seite !
1	Baum Nr.It. Gutachten/ HRO	<b>2</b> / <b>6</b>	
2	Standort	Rostock-Warnemünde (Georginenplatz)	
3	Gattung/Art/Varietät (lat./deu)	<i>Tilia platyphyllos</i> SCOP. – Sommer-Linde	
4	Höhe [m]	13	
5	Kronendurchmesser [m]	11	
6	Stamm–umf. in 1m Höhe [m]	1,73	
7	Vitalität (in Stufen 0 - 4): (nach FLL)	0=vital, <b>1=leicht geschädigt</b> , 2=geschädigt 3=stark geschädigt 4= absterbend-tot	
8	Pflanzdatum/Alter/Restl.erw	1928 / 85 / >25 [Jahre]	
9	Erziehungsform	Hochstamm	
10	Standort	Reihe einer Platzumpflanzung, Denkmalbereich	
11	Funktion	gestalterisch - leitend	
12	Befunde- Krone	- durchgehender Leittrieb vorhanden - keine kronenbürtigen Pilzfruchtkörper vorgefunden ;	
13	Befunde- Stamm	- normale artspezifische Stammbildung; - keine stammbürtigen Pilzfruchtkörper vorgefunden ;	
14	Befunde- Wurzel	- eingeeigte Wurzelraumbildung (Bord in 0,5m Abstand zur Stammachse; - 2 Borde angehoben; - Wurzelbildung über die Bordanlage hinweg; - keine wurzelbürtigen Pilzfruchtkörper vorgefunden ;

15	Befunde- Umfeld	- keine-	
16	Baum – Statik	- standsicher ; - bruchsicher ; - korrigierter Schrägstand nach SO (phototroph)	
17	Verkehrssicherheit	VS-Erwartung: <b>O-hoch</b> O-mittel O-niedrig O-keine O-nicht vs O-eingeschränkt vs <b>O-verkehrssicher</b>	
18	Maßnahmen	- Totholzentnahme; - Entsigelung /Baumscheibenvergrößerung - Wurzelbereichverbesserung mit TREE-LIFE;	
19	geschützte FFH Arten/ Habitate (Erhebung März-April 2017)	-keine vorhandenen Biotop- und Habitatstrukturen lediglich, vorhandene Klüften keine Totholzbereiche	2-2017
20	Begutachtungstag-/ Gutachter	18.10.2013 (Baumdaten) 09.04.2017(Habitaterhebung) Gernot Hübner- ÖBV-Sachverständiger für Gehölze

**Baum 2 ohne Habitatstrukturen** / Bild 2-2017 (Totalaufnahme vom 22.03.2017)

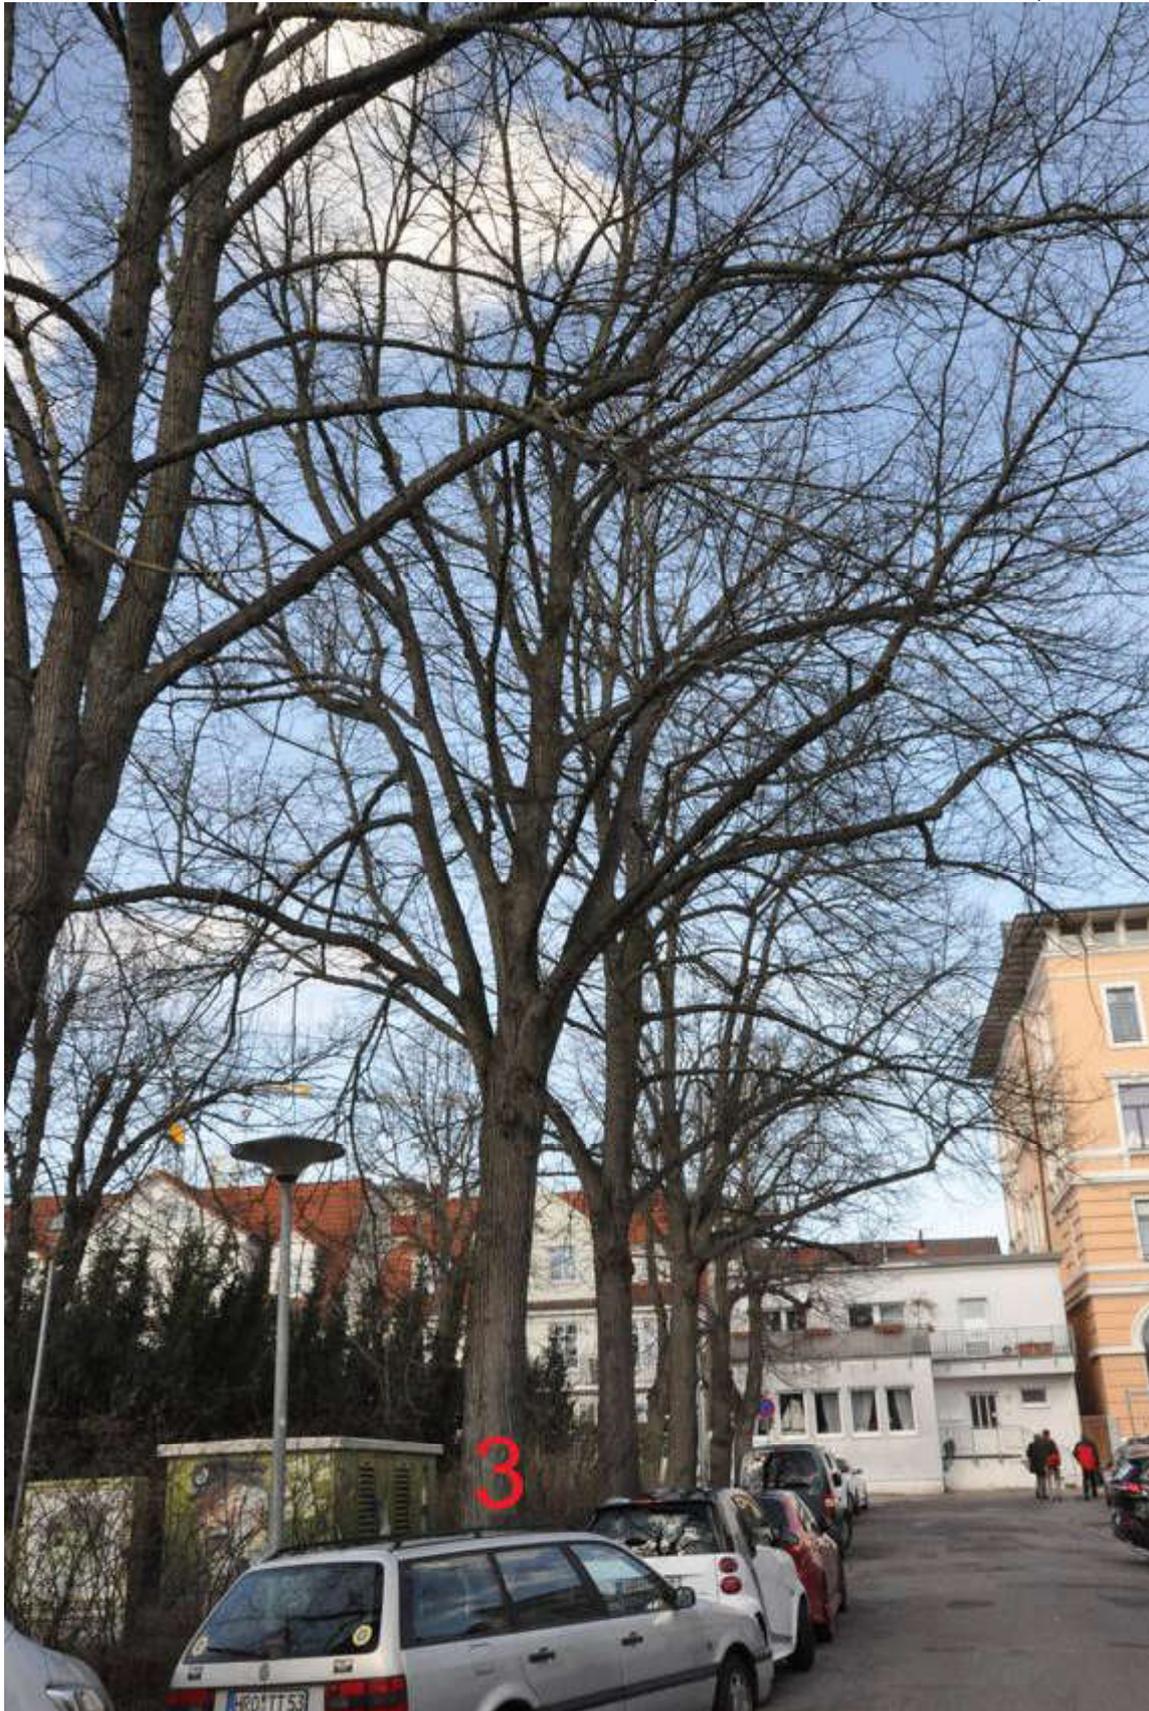
Rubrik	Einzeldaten	vgl. Foto Folge-seite !
1	Baum Nr. lt. Gutachten/ HRO	<b>3</b> / <b>5</b>	
2	Standort	<b>Rostock-Warnemünde (Georginenplatz)</b>	
3	Gattung/Art/Varietät (lat./deu)	<i>Tilia platyphyllos</i> SCOP. – <b>Sommer-Linde</b>	
4	Höhe [m]	<b>13</b>	
5	Kronendurchmesser [m]	<b>11</b>	
6	Stamm-umf. in 1m Höhe [m]	<b>1,78</b>	
7	Vitalität (in Stufen 0 - 4): (nach FLL)	0=vital, <b>1=leicht geschädigt</b> , 2=geschädigt 3=stark geschädigt 4= absterbend-tot	
8	Pflanzdatum/Alter/Restl.erw	<b>1928 / 85 / &gt;25</b> [Jahre]	
9	Erziehungsform	<b>Hochstamm</b>	
10	Standort	<b>Reihe einer Platzumpflanzung, Denkmalbereich</b>	
11	Funktion	<b>gestalterisch - leitend</b>	
12	Befunde- Krone	- durchgehender Leittrieb vorhanden - keine kronenbürtigen Pilzfruchtkörper vorgefunden ;	
13	Befunde- Stamm	- normale artspezifische Stammbildung; - keine stammbürtigen Pilzfruchtkörper vorgefunden ;	
14	Befunde- Wurzel	- eingeeengte Wurzelraumausbildung (Bord in 0,5m Abstand zur Stammachse; - 1x Wurzelbildung über die Bordanlage hinweg in die Asphaltdecke hinein mit Wurzelverletzungen durch parkende KfZ ; - keine wurzelbürtigen Pilzfruchtkörper vorgefunden ;

15	Befunde- Umfeld	- keine-	
16	Baum – Statik	- standsicher ; - bruchsicher ;	
17	Verkehrssicherheit	VS-Erwartung: <b>O-hoch</b> O-mittel O-niedrig O-keine O-nicht vs O-eingeschränkt vs <b>O-verkehrssicher</b>	
18	Maßnahmen	- <b>Entsiegelung /Baumscheibenvergrößerung</b> - <b>Wurzelbereichverbesserung mit TREE-LIFE;</b>	
19	geschützte FFH Arten/ Habitate (Erhebung März-April 2017)	-keine vorhandenen Biotop- und Habitatstrukturen <b>lediglich, vorhandene Klüften keine Totholzbereiche</b>	<b>3-2017</b>
20	Begutachtungstag-/ Gutachter	18.10.2013 (Baumdaten) 09.04.2017(Habitaterhebung) Gernot Hübner- ÖBV-Sachverständiger für Gehölze

**Baum 3 ohne Habitatstrukturen** / Bild 3-2017 (Totalaufnahme vom 22.03.2017)

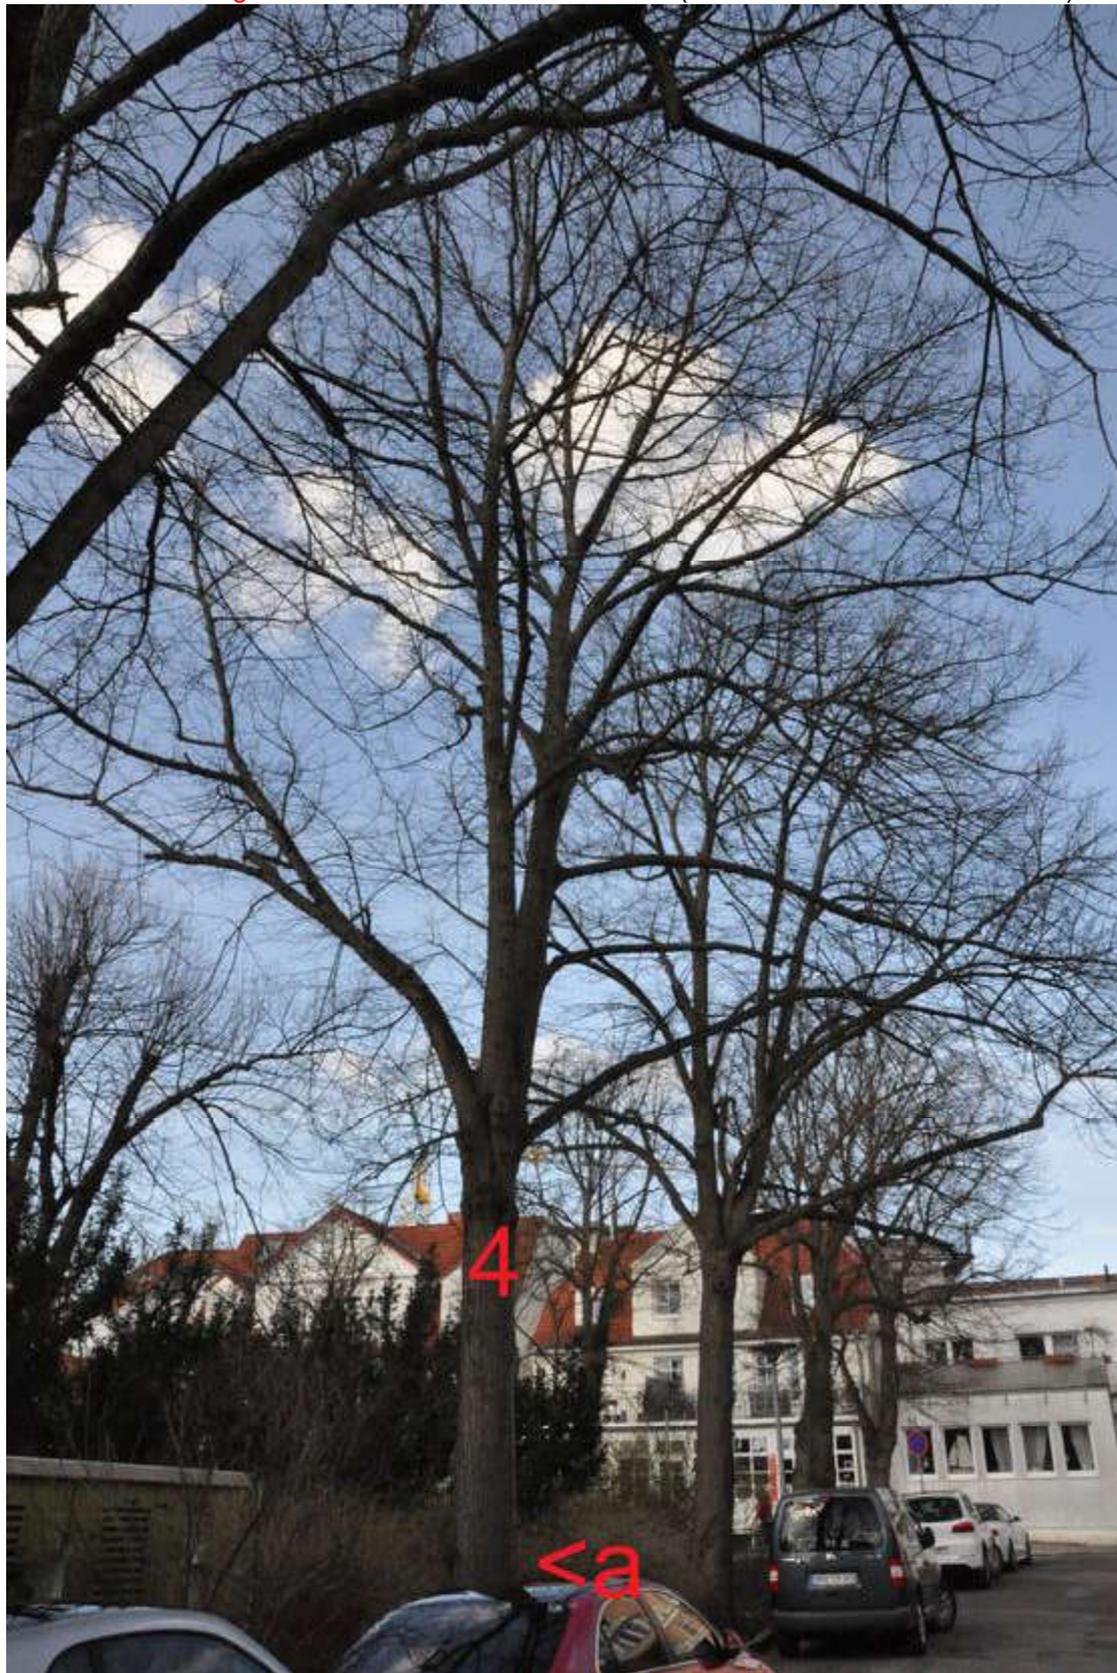
Rubrik	Einzeldaten	vgl. Foto Folge-seite !
1	Baum Nr. lt. Gutachten/ HRO	4 / 4	4
2	Standort	Rostock-Warnemünde (Georginenplatz)	
3	Gattung/Art/Varietät (lat./deu)	<i>Tilia platyphyllos</i> SCOP. – Sommer-Linde	
4	Höhe [m]	13	
5	Kronendurchmesser [m]	11	
6	Stamm–umf. in 1m Höhe [m]	1,76	
7	Vitalität (in Stufen 0 - 4): (nach FLL)	0=vital, <b>1=leicht geschädigt</b> , 2=geschädigt 3=stark geschädigt 4= absterbend-tot	
8	Pflanzdatum/Alter/Restl.erw	1928 / 85 / >25 [Jahre]	
9	Erziehungsform	Hochstamm	
10	Standort	Reihe einer Platzumpflanzung, Denkmalbereich	
11	Funktion	gestalterisch - leitend	
12	Befunde- Krone	- durchgehender Leittrieb vorhanden; - keine kronenbürtigen Pilzfruchtkörper vorgefunden ;	4, 4a
13	Befunde- Stamm	- normale artspezifische Stammbildung; - 1 Stammwunde in NO ca. 15 Jahre alt in 0,6m bis 1,2m Höhe- fast überwallt (Splintholzschaden) horizontal 0,06m mit normalen Reaktionsholz; - keine stammbürtigen Pilzfruchtkörper vorgefunden ;	4a; 4b

14	Befunde- Wurzel	- eingeeigte Wurzelraumbildung (Bord in 0,5m Abstand zur Stammachse; - 2x Bordanhebungen durch Baumwurzeln; - keine wurzelbürtigen Pilzfruchtkörper vorgefunden ;	4a
15	Befunde- Umfeld	- keine-	4a
16	Baum – Statik	- standsicher ; - bruchsicher ;	
17	Verkehrssicherheit	VS-Erwartung: <u>O-hoch</u> O-mittel O-niedrig O-keine O-nicht vs O-eingeschränkt vs <u>O-verkehrssicher</u>	
18	Maßnahmen	- Entsiegelung /Baumscheibenvergrößerung - Wurzelbereichverbesserung mit TREE-LIFE;	
19	geschützte FFH Arten/ Habitate (Erhebung März-April 2017)	a) Totholzbereich in O an Stamm als teilüberwallte Stammwunde; b) vorhandene Klüften	4-2017 4a-2017
20	Begutachtungstag/ Gutachter	18.10.2013 (Baumdaten) 09.04.2017(Habitaterhebung) Gernot Hübner- ÖBV-Sachverständiger für Gehölze

Baum 4 mit Lage der Habitatstruktur a / Bild 4-2017 (Totalaufnahme vom 22.03.2017)

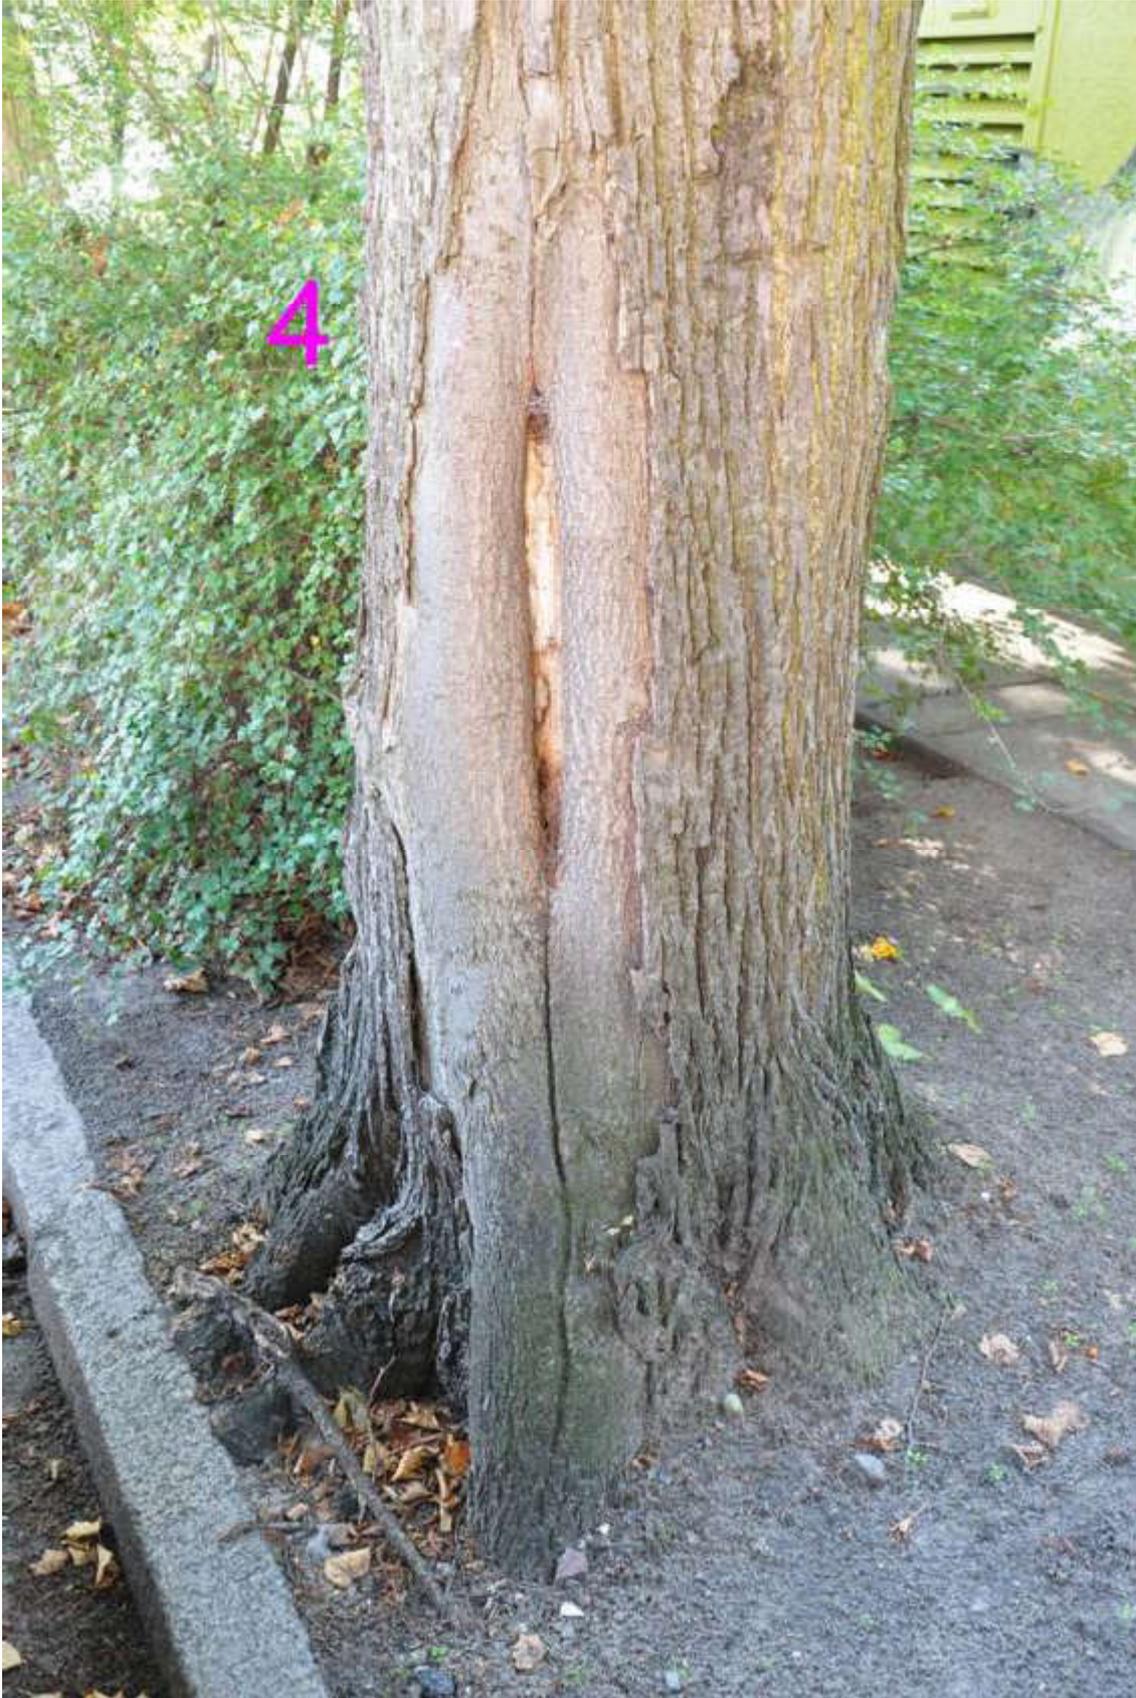
Baum 4 mit Lage der Habitatstruktur a / Bild 4a (Detail Stamm mit Stammschaden straßenseitig)

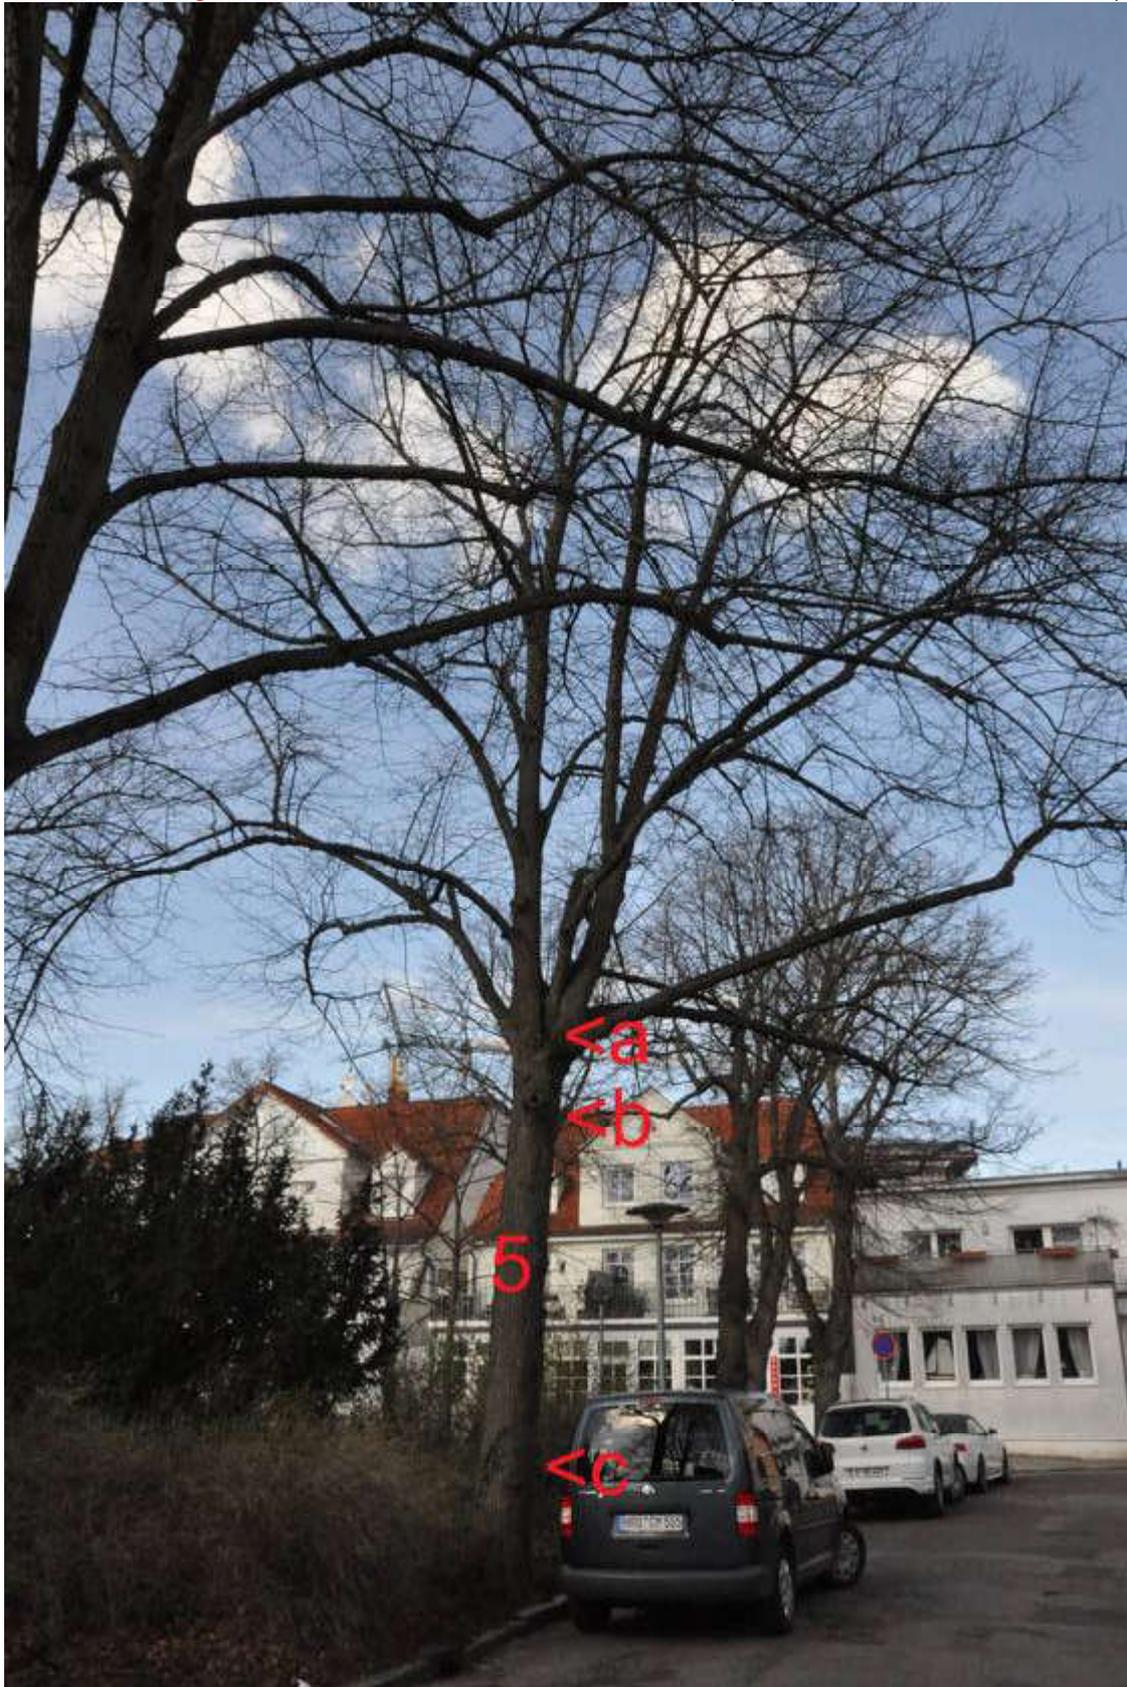
Rubrik	Einzeldaten	vgl. Foto Folge-seite !
1	Baum Nr. lt. Gutachten/ HRO	<b>5</b> / <b>3</b>	<b>5</b>
2	Standort	Rostock-Warnemünde (Georginenplatz)	
3	Gattung/Art/Varietät (lat./deu)	<i>Tilia platyphyllos</i> SCOP. – Sommer-Linde	
4	Höhe [m]	12	
5	Kronendurchmesser [m]	8	
6	Stamm-umf. in 1m Höhe [m]	1,67	
7	Vitalität (in Stufen 0 - 4): (nach FLL)	0=vital, <b>1=leicht geschädigt</b> , 2=geschädigt 3=stark geschädigt 4= absterbend-tot	
8	Pflanzdatum/Alter/Restl.erw	1928 / 85 / >25 [Jahre]	
9	Erziehungsform	Hochstamm	
10	Standort	Reihe einer Platzumpflanzung, Denkmalbereich	
11	Funktion	gestalterisch - leitend	
12	Befunde- Krone	- durchgehender Leittrieb vorhanden; - keine kronenbürtigen Pilzfruchtkörper vorgefunden ;	5, 5a
13	Befunde- Stamm	- normale artspezifische Stammbildung mit Stammverletzung ca. 15 Jahre alt - 1,3 bis 1,7m Höhe, horizontal 0,1m mit normalen Reaktionsholz; - keine stammbürtigen Pilzfruchtkörper vorgefunden ;	5a 5b

14	Befunde- Wurzel	- eingeeengte Wurzelraumbildung (Bord in 0,5m Abstand zur Stammachse); - 1x Wurzelbildung über die Bordanlage hinweg in die Asphaltdecke hinein mit Wurzelverletzungen durch parkende KfZ ; - keine wurzelbürtigen Pilzfruchtkörper vorgefunden ;	5a
15	Befunde- Umfeld	- keine-	5a
16	Baum – Statik	- standsicher ; - bruchsicher ;	
17	Verkehrssicherheit	VS-Erwartung: <b>O-hoch</b> O-mittel O-niedrig O-keine O-nicht vs O-eingeschränkt vs <b>O-verkehrssicher</b>	
18	Maßnahmen	- Entsiegelung /Baumscheibenvergrößerung - Wurzelbereichverbesserung mit TREE-LIFE;	
19	geschützte FFH Arten/ Habitate (Erhebung März-April 2017)	a) 1 vorh. Astungshöhle in O 3,0m Höhe Abmaße: 0,2 x 0,1 x 0,2m (Höhe-Breite-Tiefe) mit Kernholzabbau ohne Besiedlungsspuren; b) 1 vorh. Astungshöhle in O 2,5m Höhe Abmaße: 0,05 x 0,05 x 0,1m (Höhe-Breite-Tiefe) mit Kernholzabbau ohne Besiedlungsspuren; c) 1 vorh. Stammwunde in O in 1m Höhe Abmaße: 0,3 x 0,1 x 0,1m (Höhe-Breite-Tiefe) mit abgestorbenen Kernholz ohne Besiedlungsspuren; -vorhandene Klüften am Stammfuß	5-2017, 5a-2017

Baum 5 mit Lage der Habitatstrukturen a, b, c / Bild 5-2017 (Totalaufnahme vom 22.03.2017)

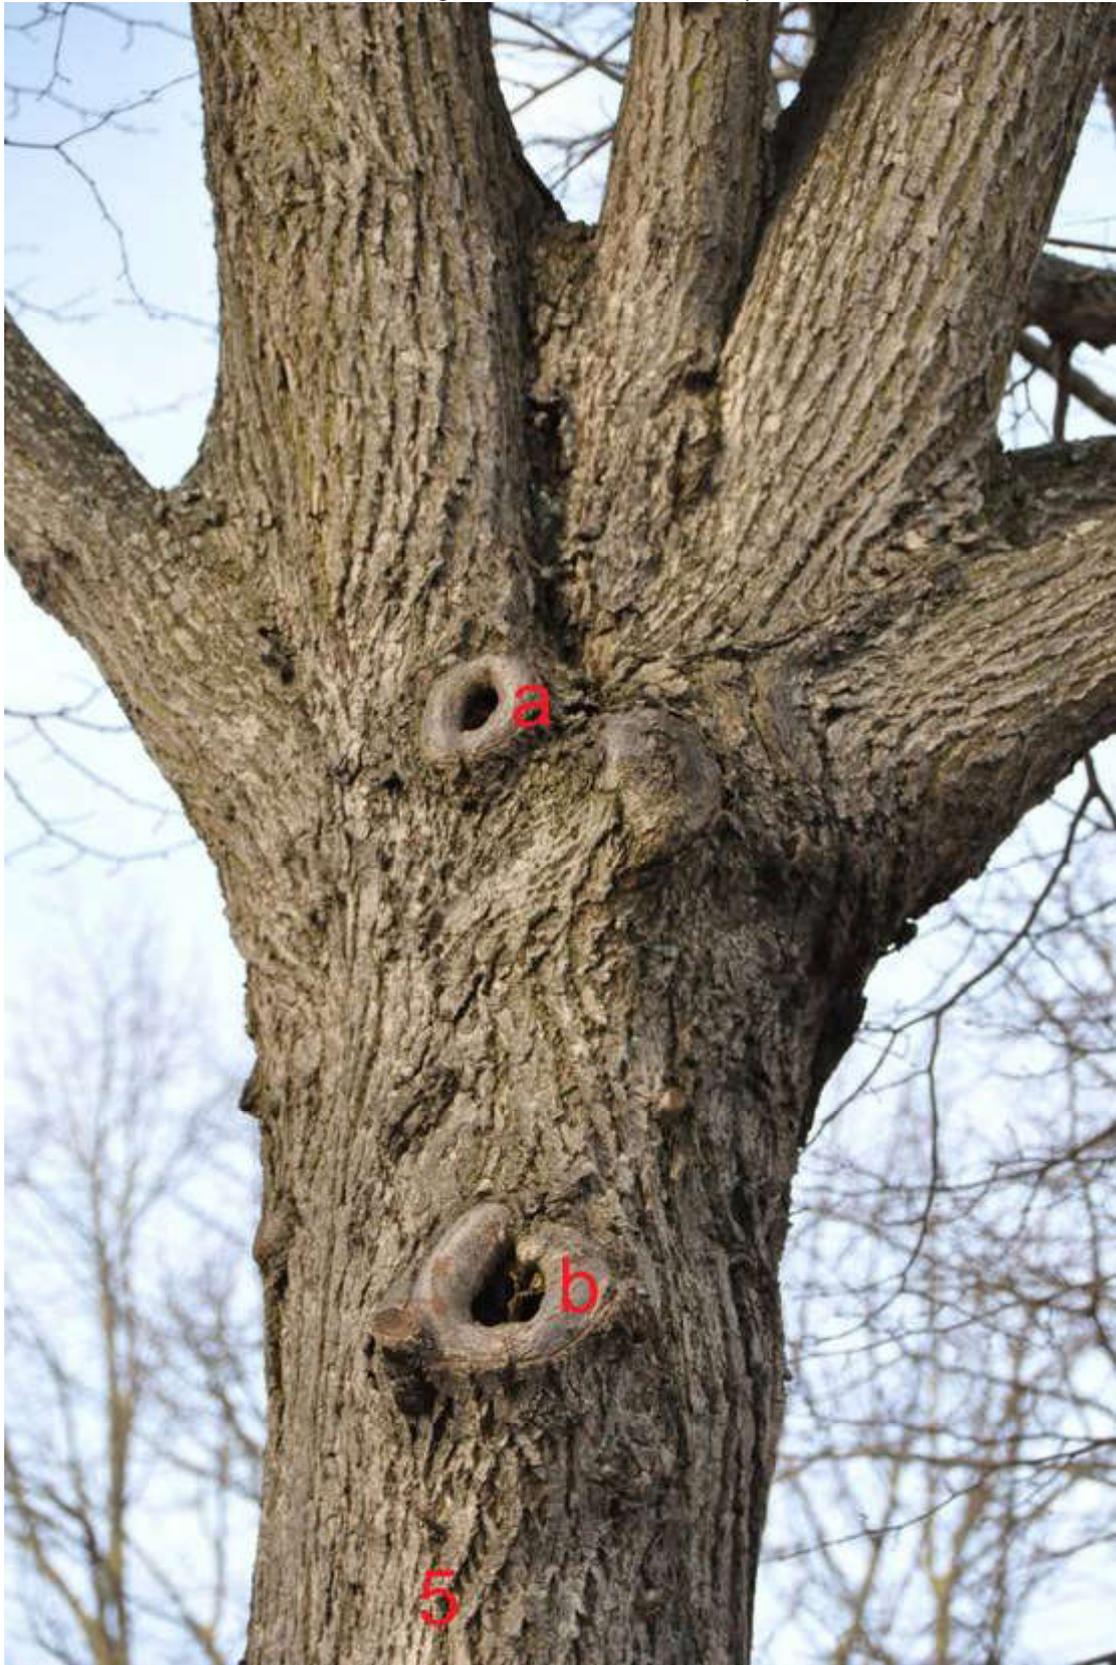
**Baum 5** mit Lage der Habitatstrukturen a,b,c / Bild 5-2017 (Detailaufnahme Kronenansatz mit Astungshöhlen vom 22.03.2017)

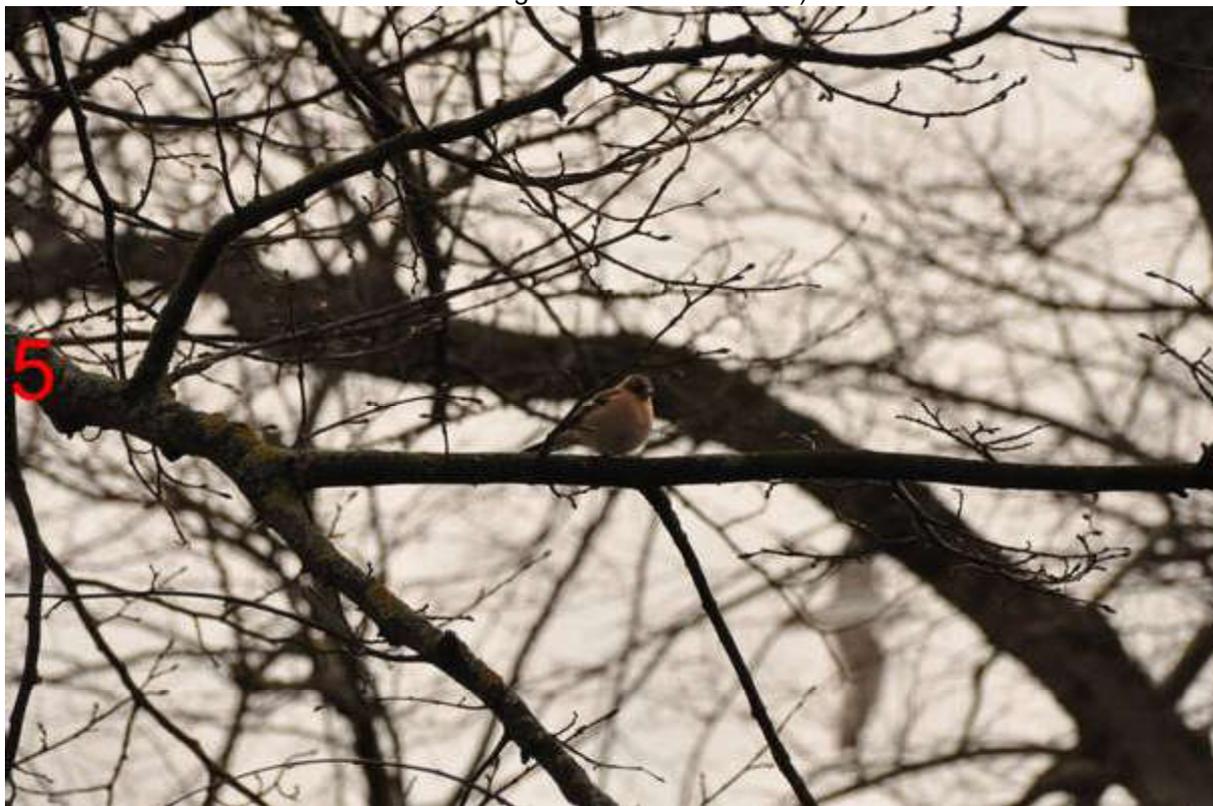
**Baum 5** mit Besiedler der Habitatstrukturen a,b ( Buchfink) / Bild 5b-2017 (Detailaufnahme Brutvogel im Anflug Nest vom 09.04.2017)

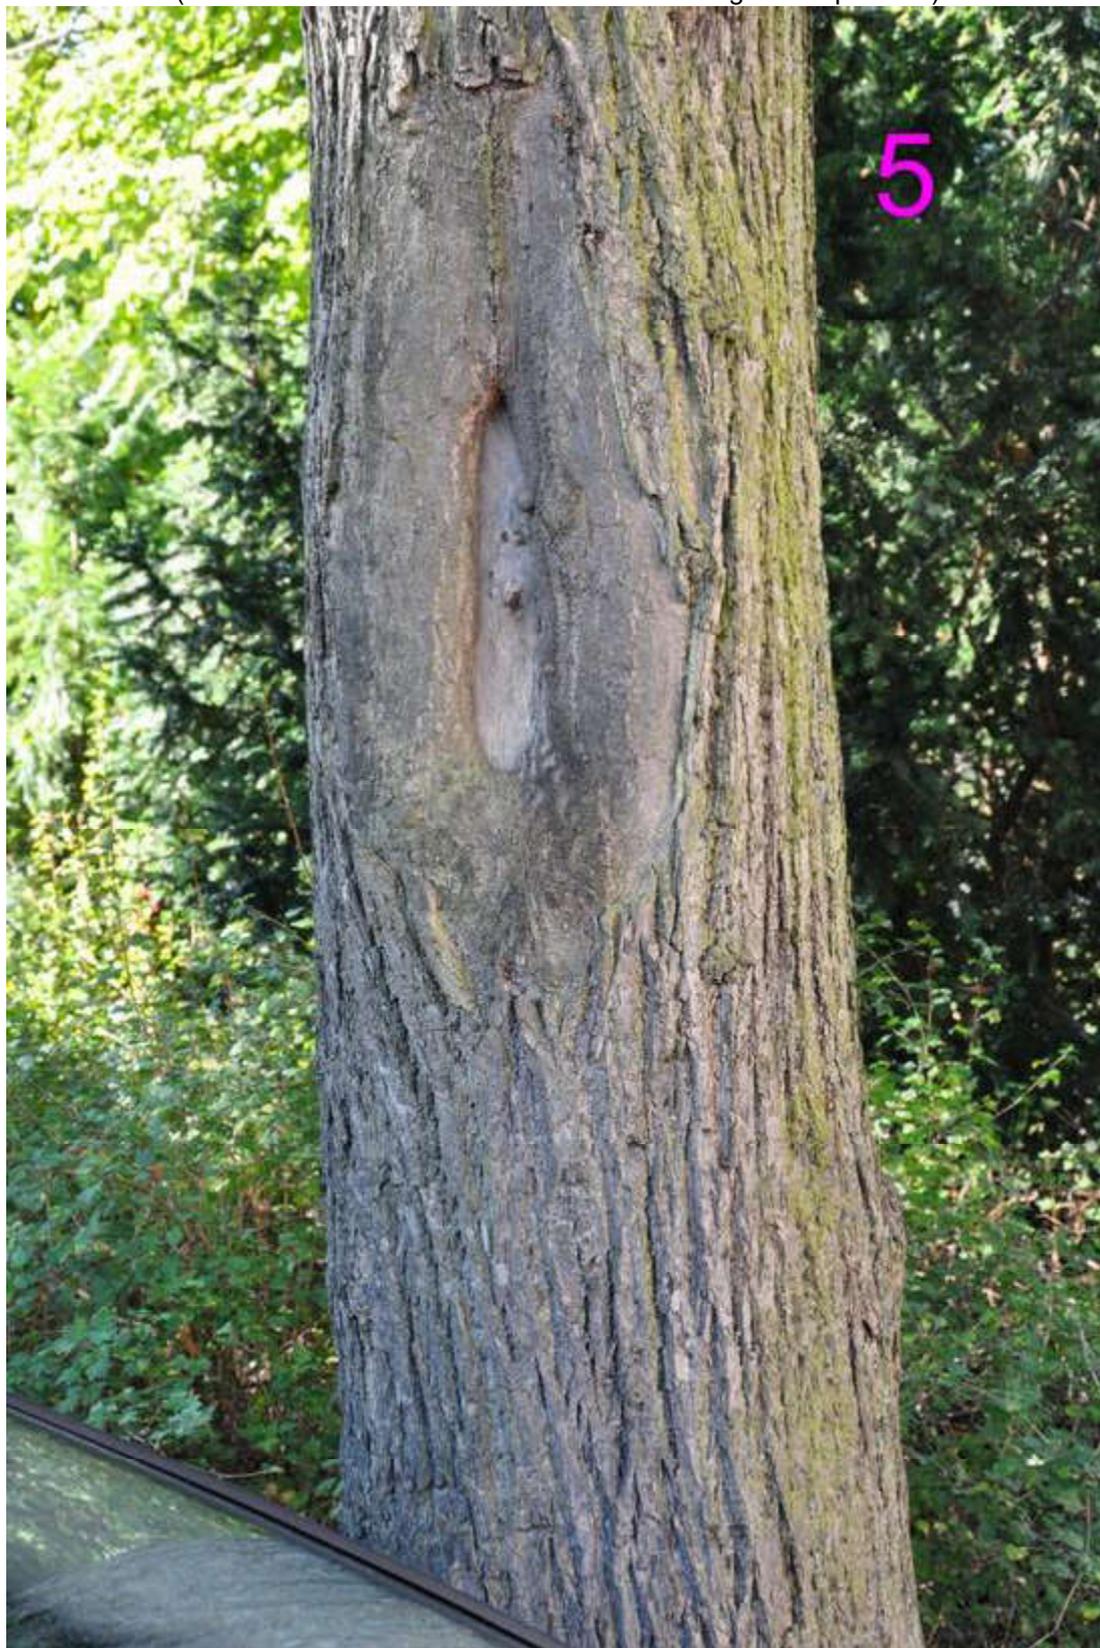
**Baum 5** mit Lage der Habitatstruktur c / Bild 5b  
(Detail Stamm mit Stammschaden straßenseitig von Sept. 2013)
