# BAUMGUTACHTEN

für 23 Bestandsbäume im Bereich des Georginenplatzes  
in Rostock-Warnemünde

Weitenhagen, den 14.04.2017

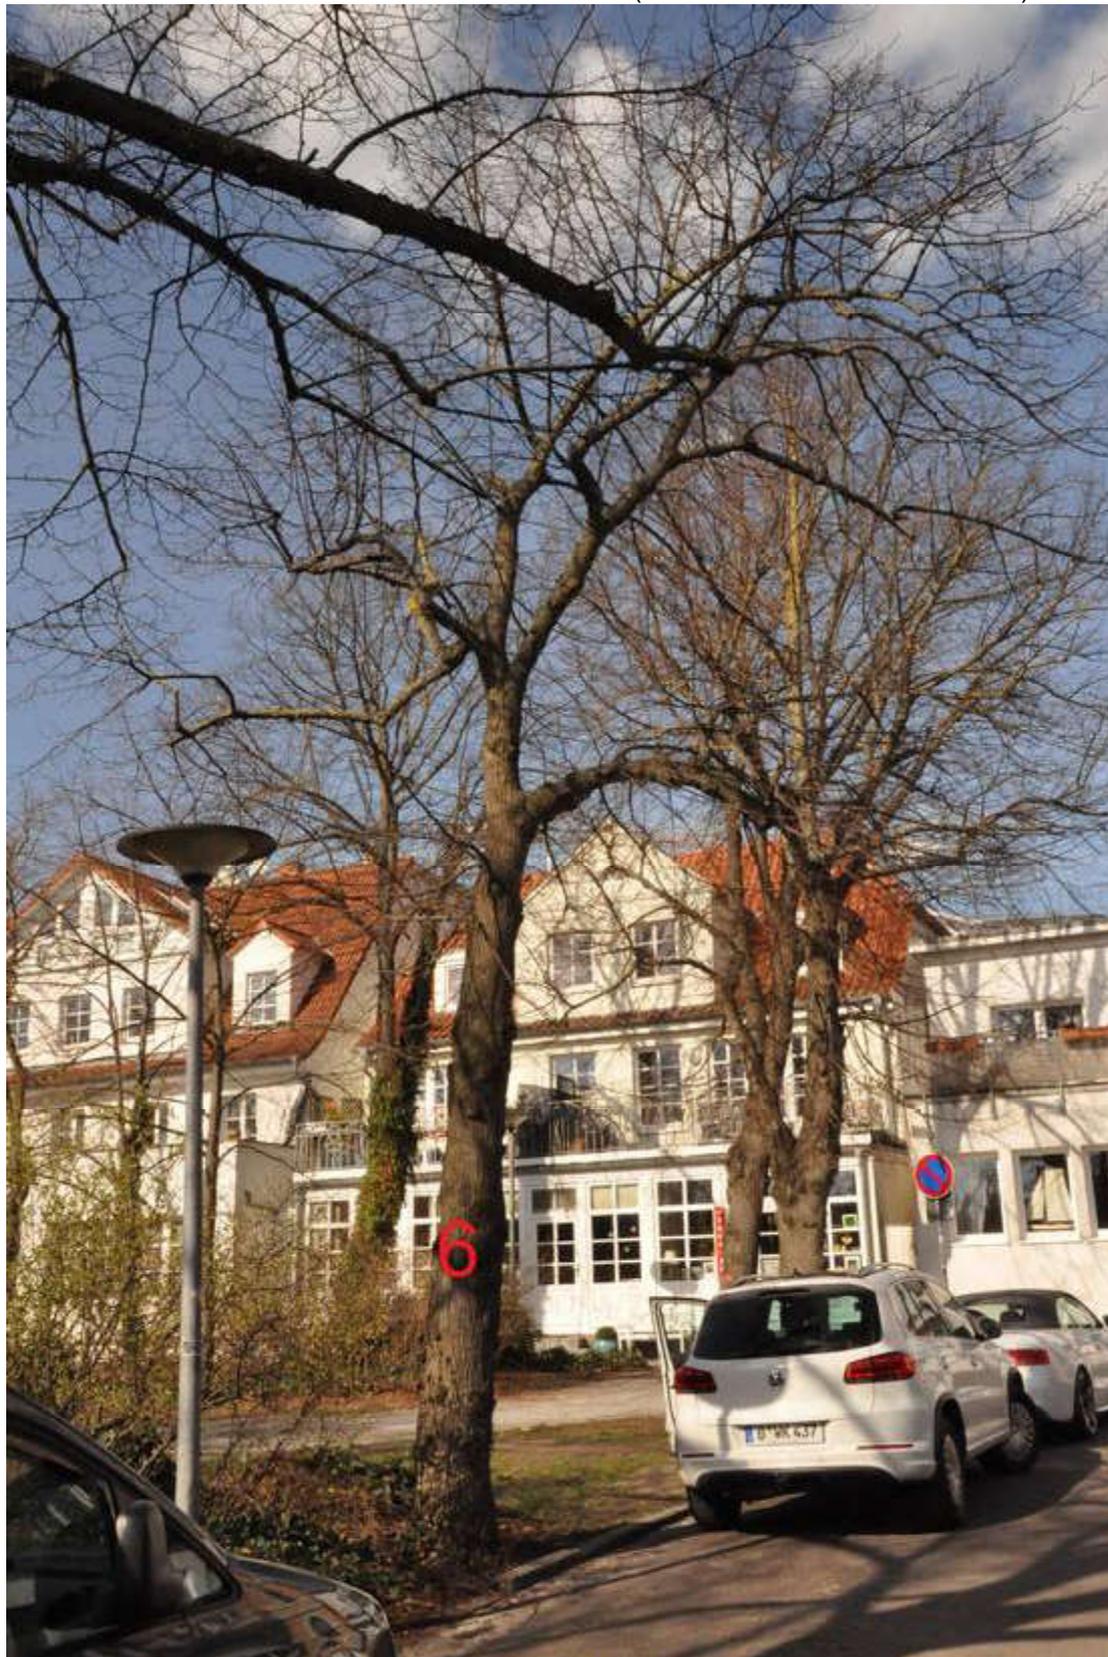
Rubrik	Einzeldaten	vgl. Foto Folge-seite !
1	Baum Nr. lt. Gutachten/ HRO	<b>6</b> / <b>2</b>	<b>6</b>
2	Standort	<b>Rostock-Warnemünde (Georginenplatz)</b>	
3	Gattung/Art/Varietät (lat./deu)	<i>Tilia platyphyllos</i> SCOP. – Sommer-Linde	
4	Höhe [m]	<b>8</b>	
5	Kronendurchmesser [m]	<b>7</b>	
6	Stamm-umf. in 1m Höhe [m]	<b>1,35</b>	
7	Vitalität (in Stufen 0 - 4): (nach FLL)	0=vital, 1=leicht geschädigt , <b>2=geschädigt</b> 3=stark geschädigt 4= absterbend-tot	
8	Pflanzdatum/Alter/Restl.erw	<b>1928 / 85 / &lt;15</b> [Jahre]	
9	Erziehungsform	<b>Hochstamm</b>	
10	Standort	<b>Reihe einer Platzumpflanzung, Denkmalbereich</b>	
11	Funktion	<b>gestalterisch - leitend</b>	
12	Befunde- Krone	- 5% Totholz in Feinastfraktion; - Kronenvergreisung und Kümmerwuchs; - 2 Astungswunden Ø 0,06m in 4,5m Höhe mit normalen Reaktionsholz und Splint/ Kernholzabbau; - keine kronenbürtigen Pilzfruchtkörper vorgefunden ;	<b>6, 6a</b>

13	Befunde- Stamm	- normale artspezifische Stammausbildung; - Efeubewuchs bis 1m Stammhöhe vorhanden; - keine stammbürtigen Pilzfruchtkörper vorgefunden ;	<b>6a</b>
14	Befunde- Wurzel	- eingeeigte Wurzelraumausbildung (Bord in 0,5m Abstand zur Stammachse; - 1 Bord angehoben; - keine wurzelbürtigen Pilzfruchtkörper vorgefunden ;	<b>6a</b>
15	Befunde- Umfeld	- keine-	<b>6a</b>
16	Baum – Statik	- standsicher ; - bruchsicher ;	
17	Verkehrssicherheit	VS-Erwartung: <b>O-hoch</b> O-mittel O-niedrig O-keine <b>O-nicht vs</b> O-eingeschränkt vs O-verkehrssicher	
18	Maßnahmen	- Totholzentnahme; - Entsiegelung /Baumscheibenvergrößerung - Wurzelbereichverbesserung mit TREE-LIFE; - Efeu von Stamm entfernen;	
19	geschützte FFH Arten/ Habitate (Erhebung März-April 2017)	-keine vorhandenen Biotop- und Habitatstrukturen <b>lediglich, vorhandene Klüften keine Totholzbereiche</b>	<b>6-2017</b>
20	Begutachtungstag/ Gutachter	18.10.2013 (Baumdaten) 09.04.2017(Habitaterhebung) Gernot Hübner- ÖBV-Sachverständiger für Gehölze

**Baum 6 ohne Habitatstrukturen** / Bild 6-2017 (Totalaufnahme vom 22.03.2017)

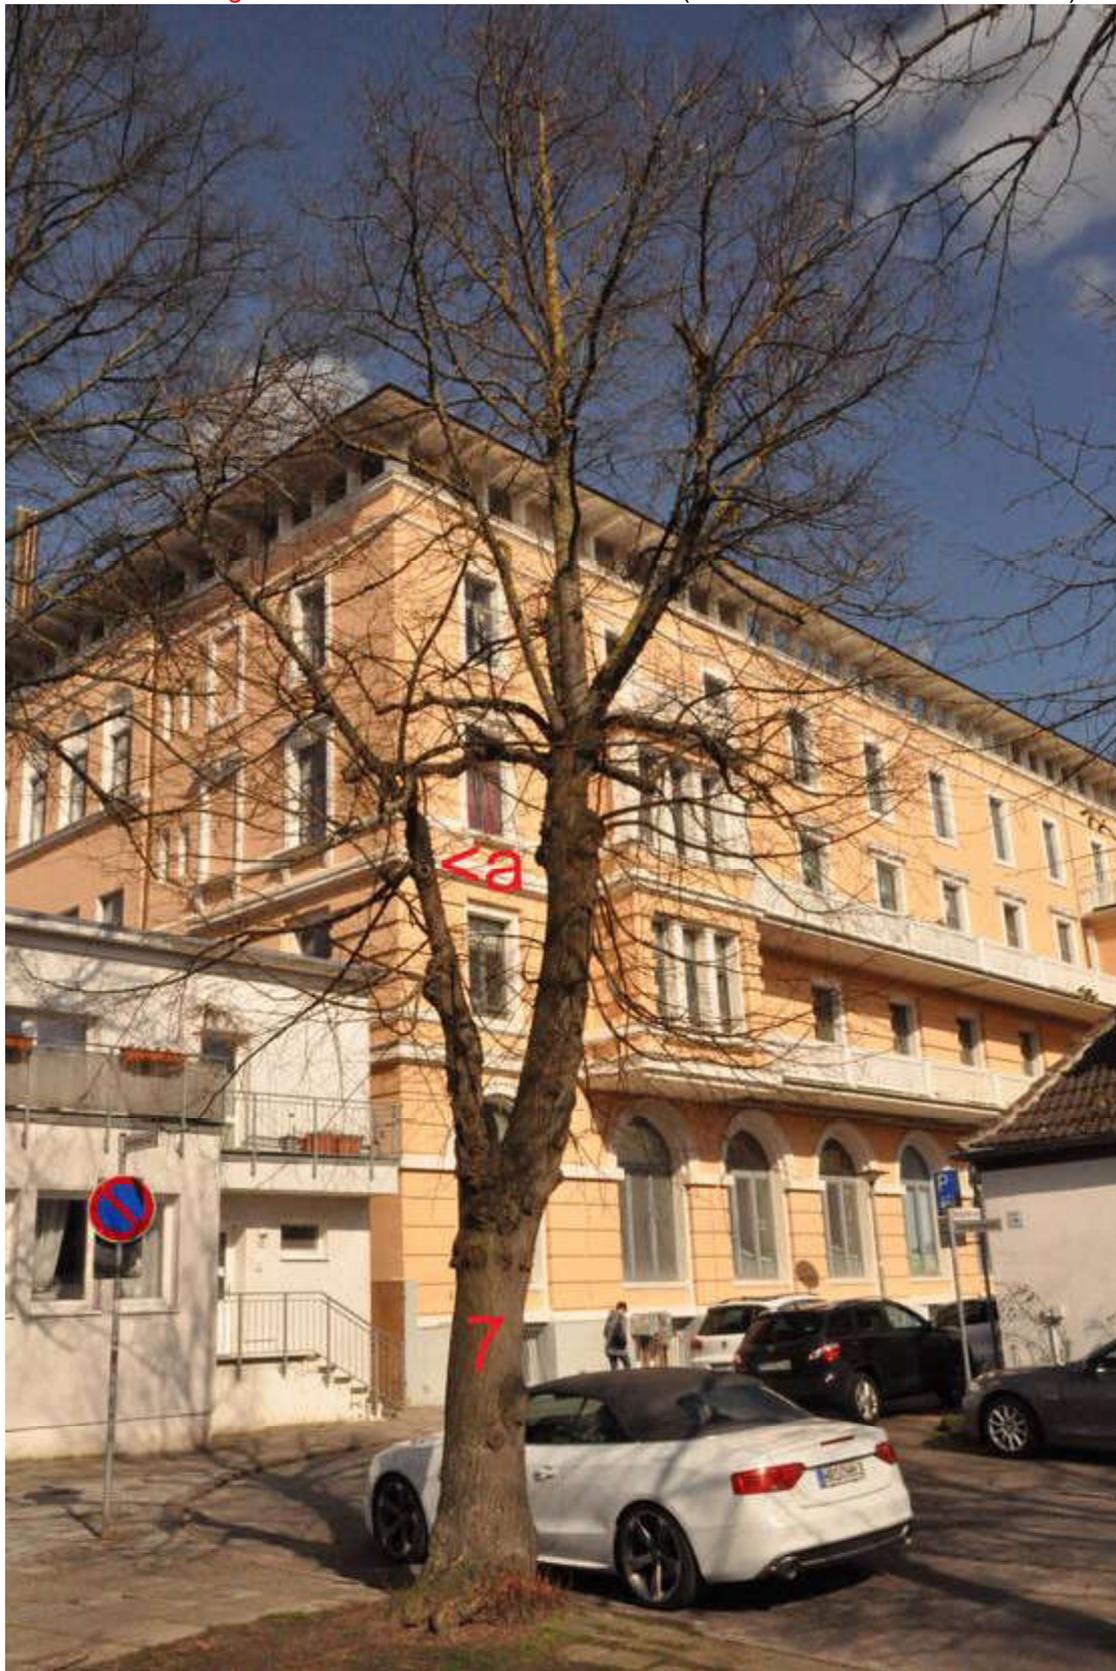
Rubrik	Einzeldaten	vgl. Foto Folge-seite !
1	Baum Nr. lt. Gutachten/ HRO	<b>7</b> / <b>1</b>	<b>7</b>
2	Standort	<b>Rostock-Warnemünde (Georginenplatz)</b>	
3	Gattung/Art/Varietät (lat./deu)	<i>Tilia platyphyllos</i> SCOP. – <b>Sommer-Linde</b>	
4	Höhe [m]	<b>10</b>	
5	Kronendurchmesser [m]	<b>8</b>	
6	Stamm–umf. in 1m Höhe [m]	<b>1,48</b>	
7	Vitalität (in Stufen 0 - 4): (nach FLL)	0= vital, 1= leicht geschädigt , <b>2= geschädigt</b> 3= stark geschädigt 4= absterbend-tot	
8	Pflanzdatum/Alter/Restl.erw	<b>1928 / 85 / &gt;20</b> [Jahre]	
9	Erziehungsform	<b>Hochstamm</b>	
10	Standort	<b>Reihe einer Platzumpflanzung, Denkmalbereich</b>	
11	Funktion	<b>gestalterisch - leitend</b>	
12	Befunde- Krone	- Zugzwiesel ab 2,5m Höhe; - keine kronenbürtigen Pilzfruchtkörper vorgefunden ;	<b>7, 7a</b>
13	Befunde- Stamm	- normale artspezifische Stammbildung; - keine stammbürtigen Pilzfruchtkörper vorgefunden ;	<b>7a</b>

14	Befunde- Wurzel	- eingeeigte Wurzelraumbildung (Bord in 0,5m Abstand zur Stammachse); - 2 Borde angehoben; - keine wurzelbürtigen Pilzfruchtkörper vorgefunden ;	<b>7a</b>
15	Befunde- Umfeld	- keine-	<b>7a</b>
16	Baum – Statik	- standsicher ; - bruchsicher ;	
17	Verkehrssicherheit	VS-Erwartung: <b>O-hoch</b> O-mittel O-niedrig O-keine O-nicht vs O-eingeschränkt vs <b>O-verkehrssicher</b>	
18	Maßnahmen	- <b>Wurzelbereichverbesserung mit TREE-LIFE;</b> - <b>Entsiegelung /Baumscheibenvergrößerung</b> - <b>Plattenanhebungen beseitigen;</b>	
19	geschützte FFH Arten/ Habitate (Erhebung März-April 2017)	a) 1 vorh. Astungshöhle in SW 6,5m Höhe Abmaße: 0,05 x 0,05 x 0,1m (Höhe-Breite-Tiefe) mit Kernholzabbau ohne Besiedlungsspuren;	<b>7-2017 7a-2017</b>
20	Begutachtungstag/ Gutachter	18.10.2013 (Baumdaten) 09.04.2017(Habitaterhebung) Gernot Hübner- ÖBV-Sachverständiger für Gehölze

Baum 7 mit Lage der Habitatstruktur a / Bild 7-2017 (Totalaufnahme vom 22.03.2017)

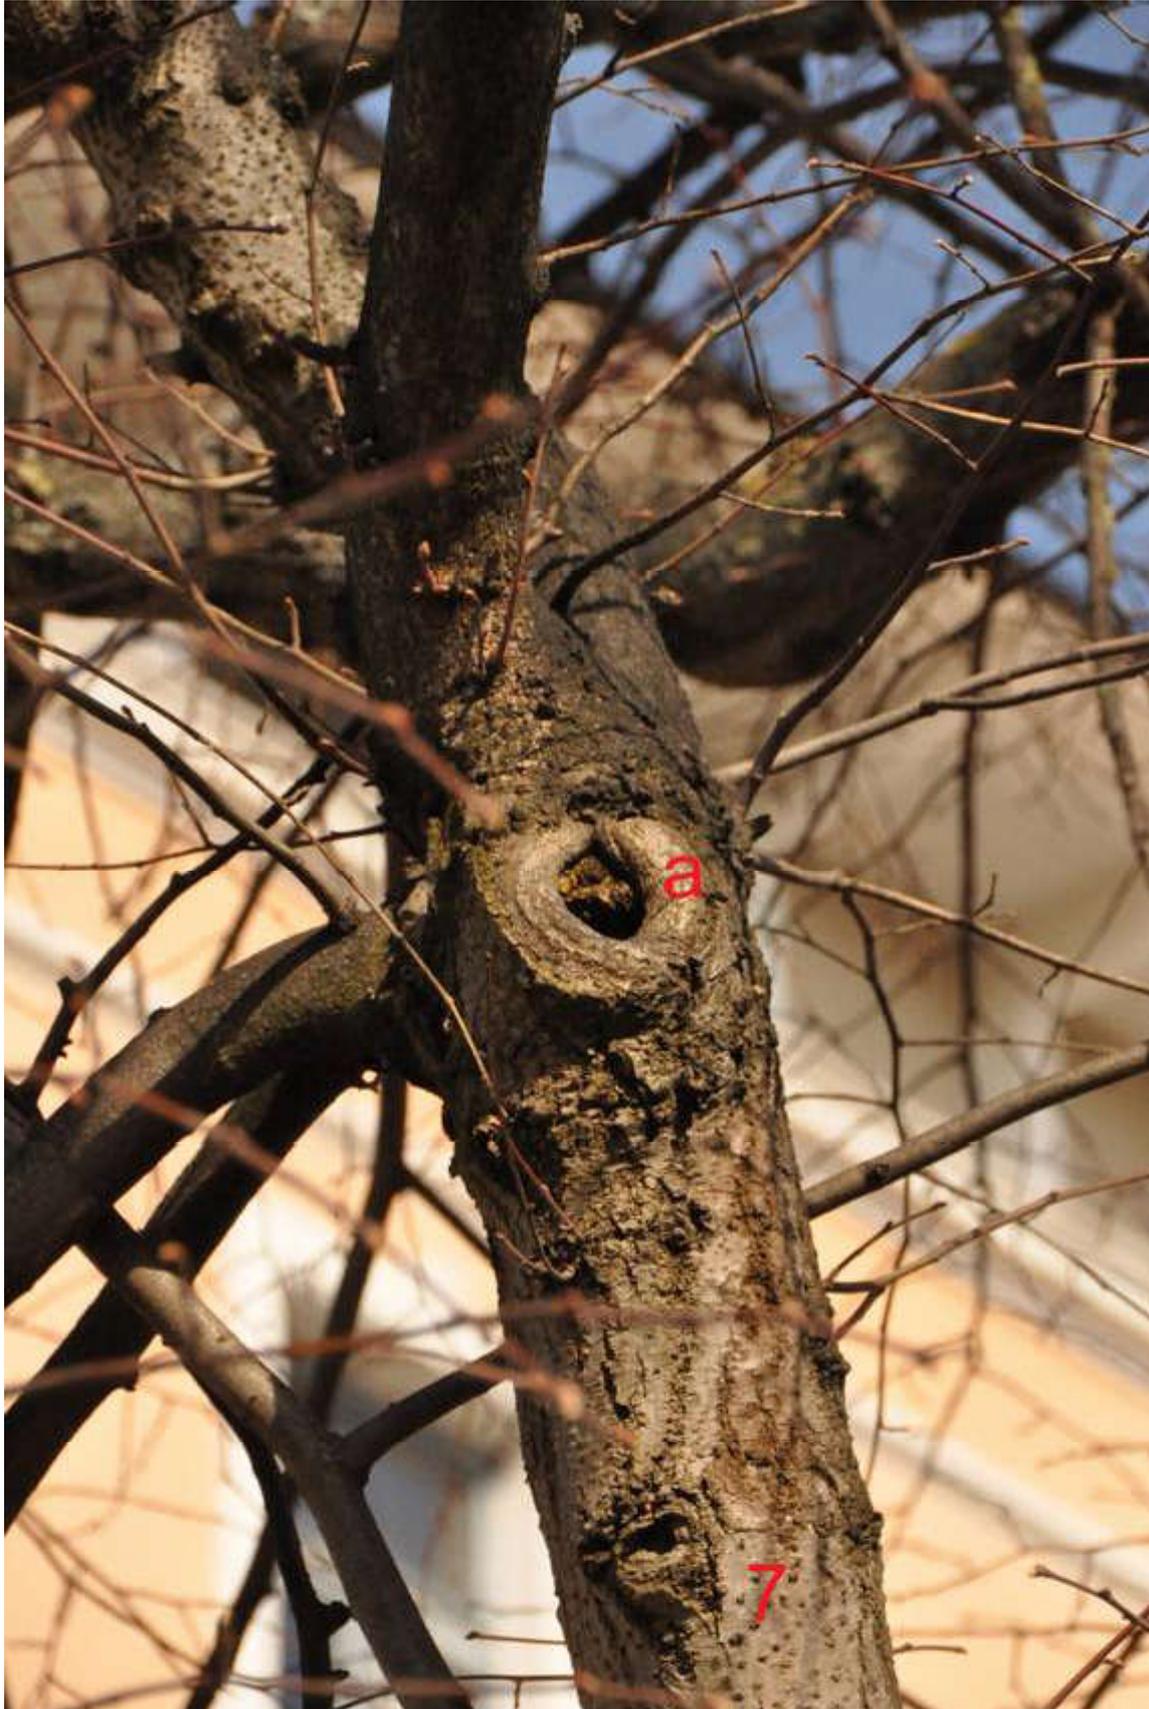
Baum 7 mit Lage der Habitatstruktur a/ Bild 7a-2017(Detail Astungshöhle Oberkrone vom 22.03.2017)

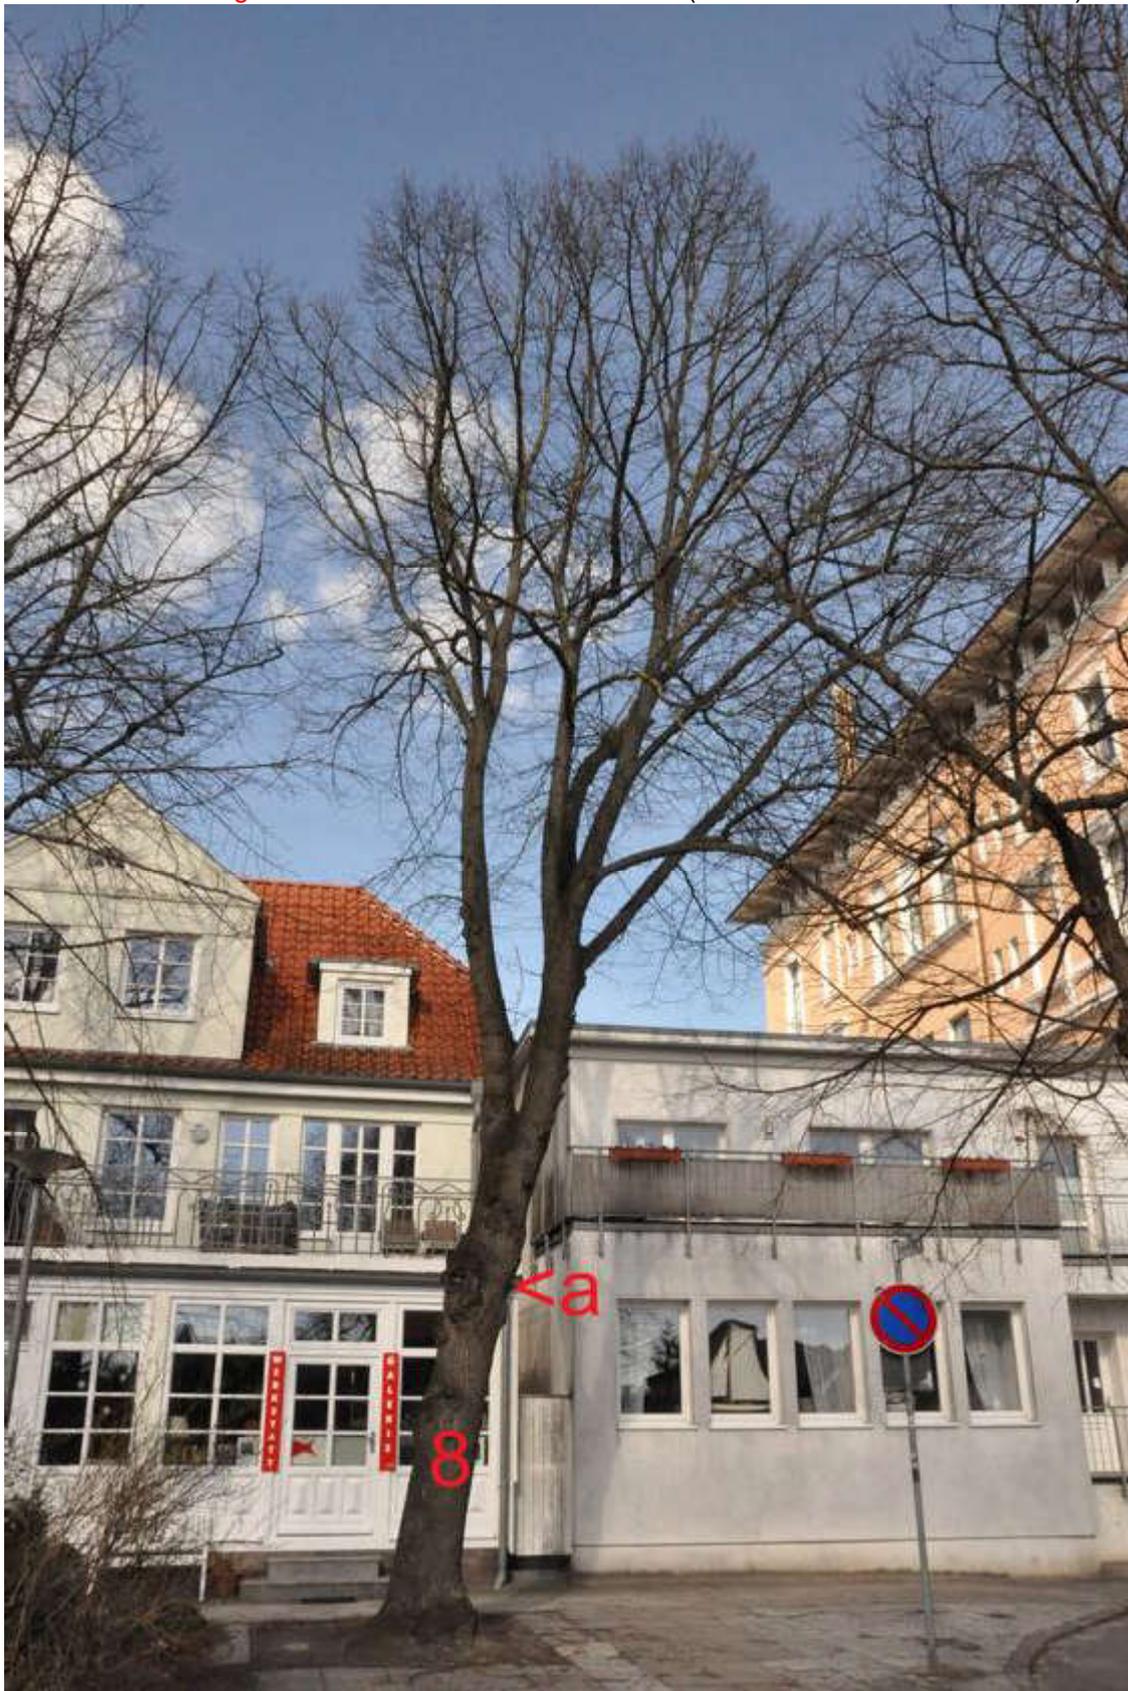
Rubrik	Einzeldaten	vgl. Foto Folge-seite !
1	Baum Nr. lt. Gutachten/ HRO	<b>8</b> / <b>20</b>	<b>8</b>
2	Standort	Rostock-Warnemünde (Georginenplatz)	
3	Gattung/Art/Varietät (lat./deu)	<i>Tilia platyphyllos</i> SCOP. – Sommer-Linde	
4	Höhe [m]	13	
5	Kronendurchmesser [m]	10	
6	Stamm–umf. in 1m Höhe [m]	1,74	
7	Vitalität (in Stufen 0 - 4): (nach FLL)	0= vital, <b>1=leicht geschädigt</b> , <b>2= geschädigt</b> 3= stark geschädigt 4= absterbend-tot	
8	Pflanzdatum/Alter/Restl.erw	1928 / 85 / >15 [Jahre]	
9	Erziehungsform	Hochstamm	
10	Standort	Reihe einer Platzumpflanzung, Denkmalbereich	
11	Funktion	gestalterisch - leitend	
12	Befunde- Krone	- Zug-Zwiesel ab 4,5m Höhe; - 1 Astungswunde Ø 0,2m , Tiefe 0,3m mit Kernholzabbau und schwacher Reaktionsholzbildung Höhe Kronenansatz in Ost;	8, 8a, 8b
13	Befunde- Stamm	- normale artspezifische Stammbildung; - keine stammbürtigen Pilzfruchtkörper vorgefunden ;	8a

14	Befunde- Wurzel	- eingeeengte Wurzelraumbildung ca. 60% Versiegelung durch Gehwegplatten; - offene Baumscheibe von 2,4 x 2,0m; - Wurzelrindenschäden durch Fußgänger; - keine wurzelbürtigen Pilzfruchtkörper vorgefunden ;	8a
15	Befunde- Umfeld	- keine-	8a
16	Baum – Statik	- standsicher ; - bruchsicher ;	
17	Verkehrssicherheit	VS-Erwartung: <u>O-hoch</u> O-mittel O-niedrig O-keine O-nicht vs O-eingeschränkt vs <u>O-verkehrssicher</u>	
18	Maßnahmen	- Wurzelbereichverbesserung mit TREE-LIFE; - Baumscheibenvergrößerung auf ca. 6m²; - Plattenanhebungen beseitigen;	
19	geschützte FFH Arten/ Habitats (Erhebung März-April 2017)	a) 1 vorh. Astungshöhle im Stamm in O 2,5m Höhe Abmaße: 0,25 x 0,27 x 0,3m (Höhe-Breite-Tiefe) mit Kernholzabbau ohne Besiedlungsspuren mit Pilzfruchtkörper (Krempling) als Saprophyt; -vorhandene Klüften am Stammfuß	8-2017 8a-2017
20	Begutachtungstag/ Gutachter	18.10.2013 (Baumdaten) 09.04.2017(Habitaterhebung) Gernot Hübner- ÖBV-Sachverständiger für Gehölze

**Baum 8** mit Lage der Habitatstruktur a / Bild 8-2017 (Totalaufnahme vom 22.03.2017)

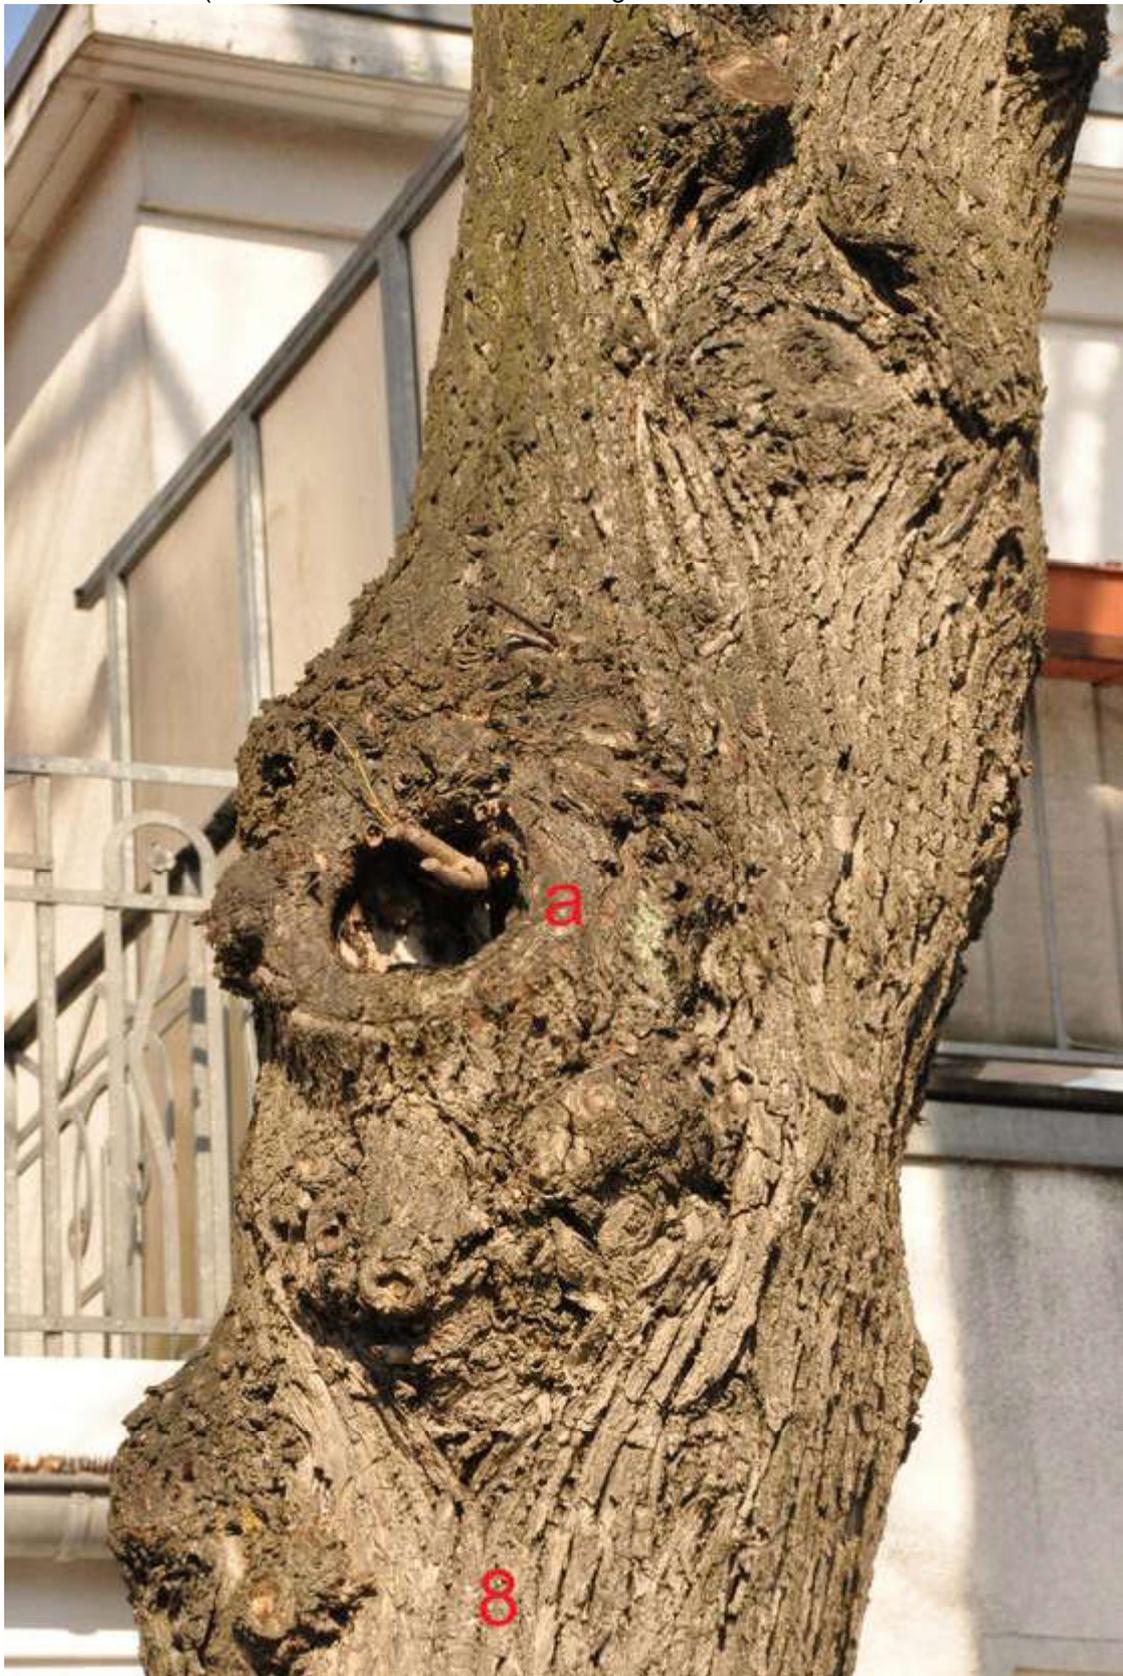
**Baum 8 mit Lage der Habitatstruktur a** / Bild 8a-2017  
(Detailaufnahme Stamm mit Astungs-Höhle vom 22.03.2017)

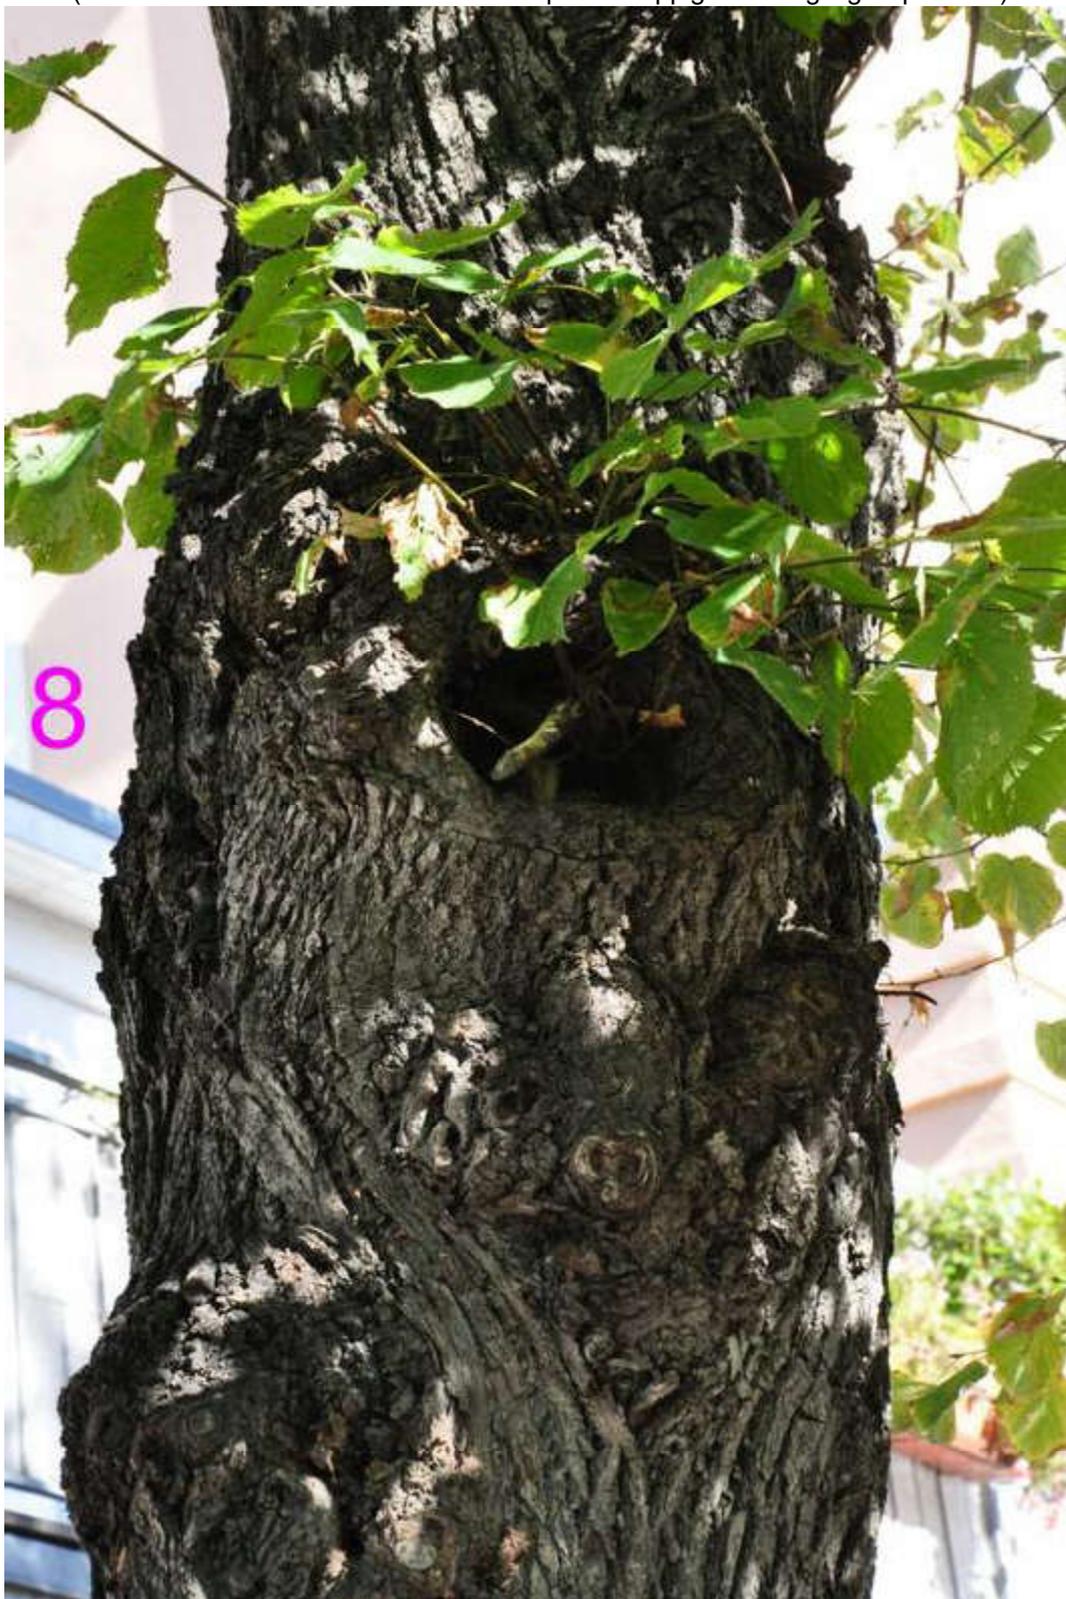
(Detail Stammbereich mit Pilz-Fruchtkörper-Schuppiger Porlingling Sept. 2013)

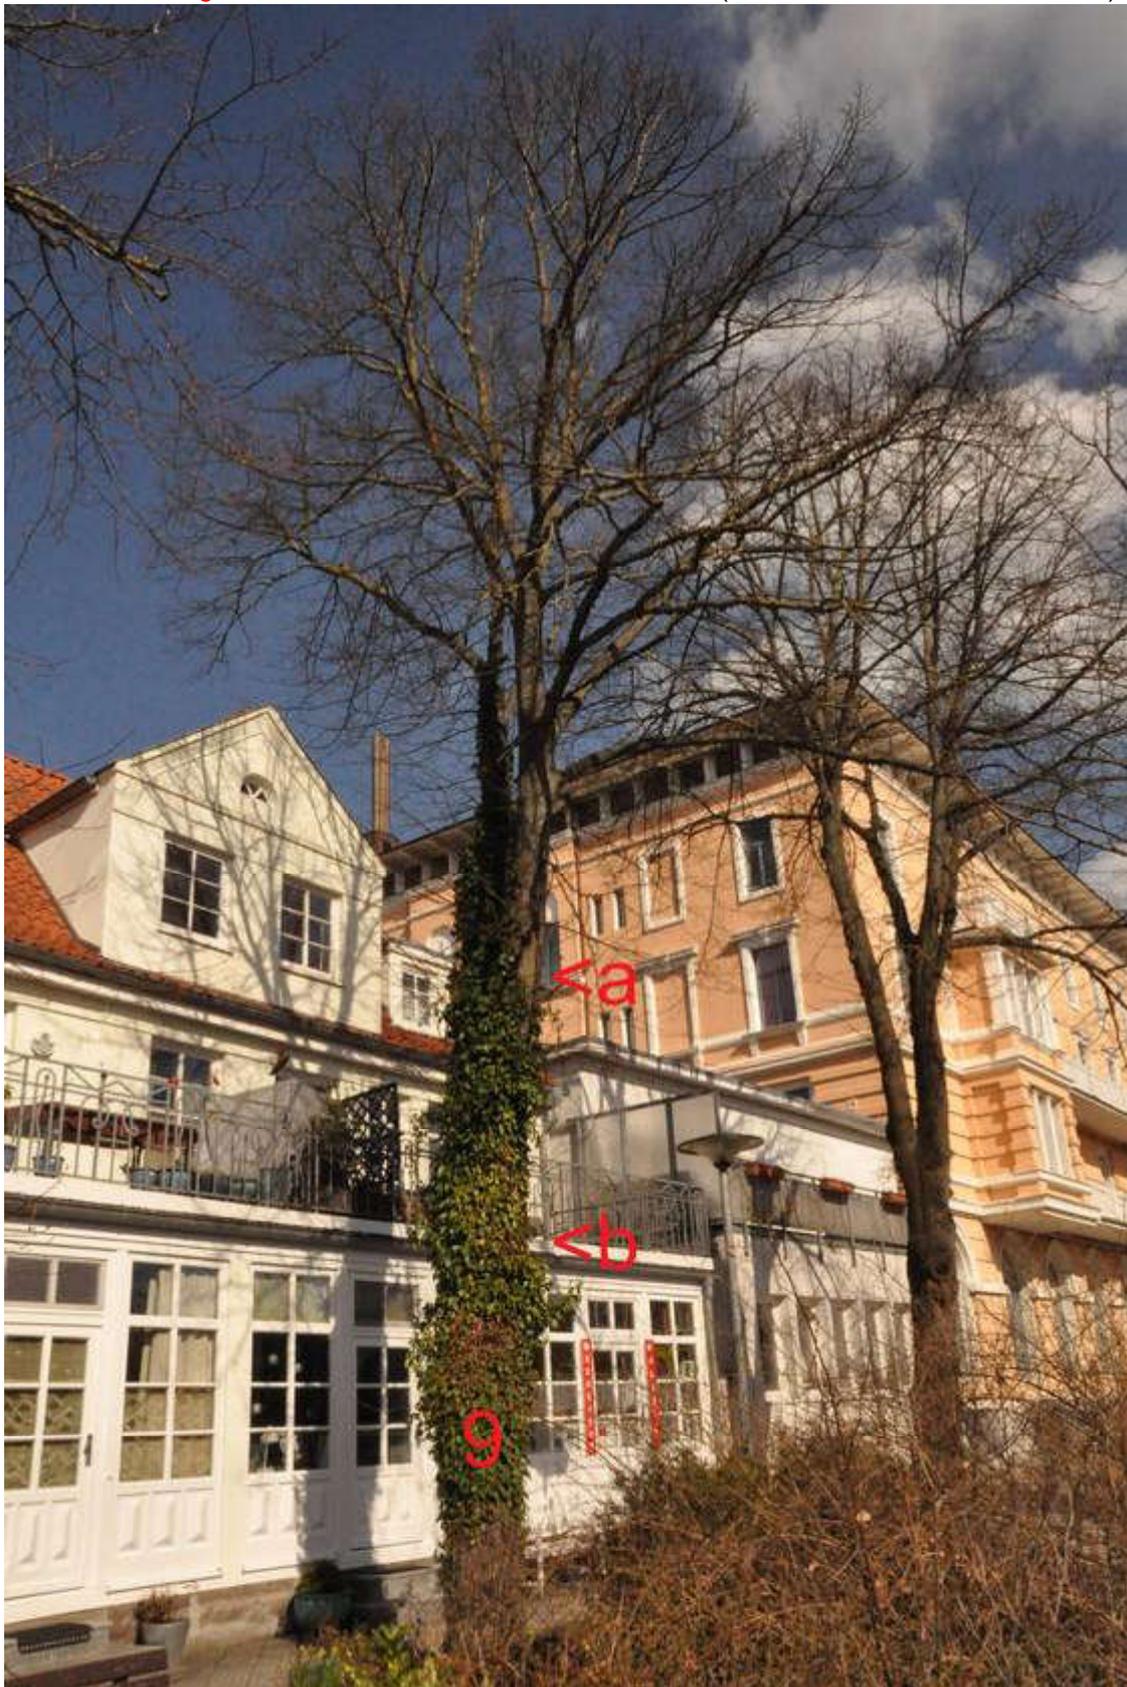
Rubrik	Einzeldaten	vgl. Foto Folge-seite !
1	Baum Nr. lt. Gutachten/ HRO	<b>9</b> / <b>19</b>	<b>9</b>
2	Standort	<b>Rostock-Warnemünde (Georginenplatz)</b>	
3	Gattung/Art/Varietät (lat./deu)	<i>Tilia platyphyllos</i> SCOP. – <b>Sommer-Linde</b>	
4	Höhe [m]	<b>10</b>	
5	Kronendurchmesser [m]	<b>8</b>	
6	Stamm–umf. in 1m Höhe [m]	<b>1,61</b>	
7	Vitalität (in Stufen 0 - 4): (nach FLL)	0=vital, <b>1=leicht geschädigt</b> , 2=geschädigt 3=stark geschädigt 4= absterbend-tot	
8	Pflanzdatum/Alter/Restl.erw	<b>1928 / 85 / &gt;15</b> [Jahre]	
9	Erziehungsform	<b>Hochstamm</b>	
10	Standort	<b>Reihe einer Platzumpflanzung, Denkmalbereich</b>	
11	Funktion	<b>gestalterisch - leitend</b>	
12	Befunde- Krone	- Zug-Zwiesel ab 5m Höhe; - keine kronenbürtigen Pilzfruchtkörper vorgefunden ;	<b>9, 9a</b>
13	Befunde- Stamm	- normale artspezifische Stammbildung mit Leichten, korrigierten Schrägstand; - Stamm mit Efeubewuchs bis in 5m Höhe; - keine stammbürtigen Pilzfruchtkörper vorgefunden ;	<b>9a</b>

14	Befunde- Wurzel	- normale artspezifische Wurzelraumbildung; - keine wurzelbürtigen Pilzfruchtkörper vorgefunden ;	<b>9a</b>
15	Befunde- Umfeld	- keine-	<b>9a</b>
16	Baum – Statik	- standsicher ; - bruchsicher ;	
17	Verkehrssicherheit	VS-Erwartung: <b>O-hoch</b> O-mittel O-niedrig O-keine O-nicht vs O-eingeschränkt vs <b>O-verkehrssicher</b>	
18	Maßnahmen	- <b>Wurzelbereichverbesserung mit TREE-LIFE;</b> - <b>Efeu vom Stamm entfernen;</b>	
19	geschützte FFH Arten/ Habitats (Erhebung März-April 2017)	-keine vorhandenen Höhlenbereiche, a) vorhandene Klüften im Stammbereich -keine Totholzbereiche, b) Efeubewuchs Stamm geeignet als Ruhequartier für Fledermäuse und Brutvögel, -keine aktuelle Besiedlung;	<b>9-2017</b>
20	Begutachtungstag-/ Gutachter	18.10.2013 (Baumdaten) 09.04.2017 (Habitaterhebung) Gernot Hübner- ÖBV-Sachverständiger für Gehölze

Baum 9 mit Lage der Habitatstrukturen a + b / Bild 9-2017 (Totalaufnahme vom 22.03.2017)

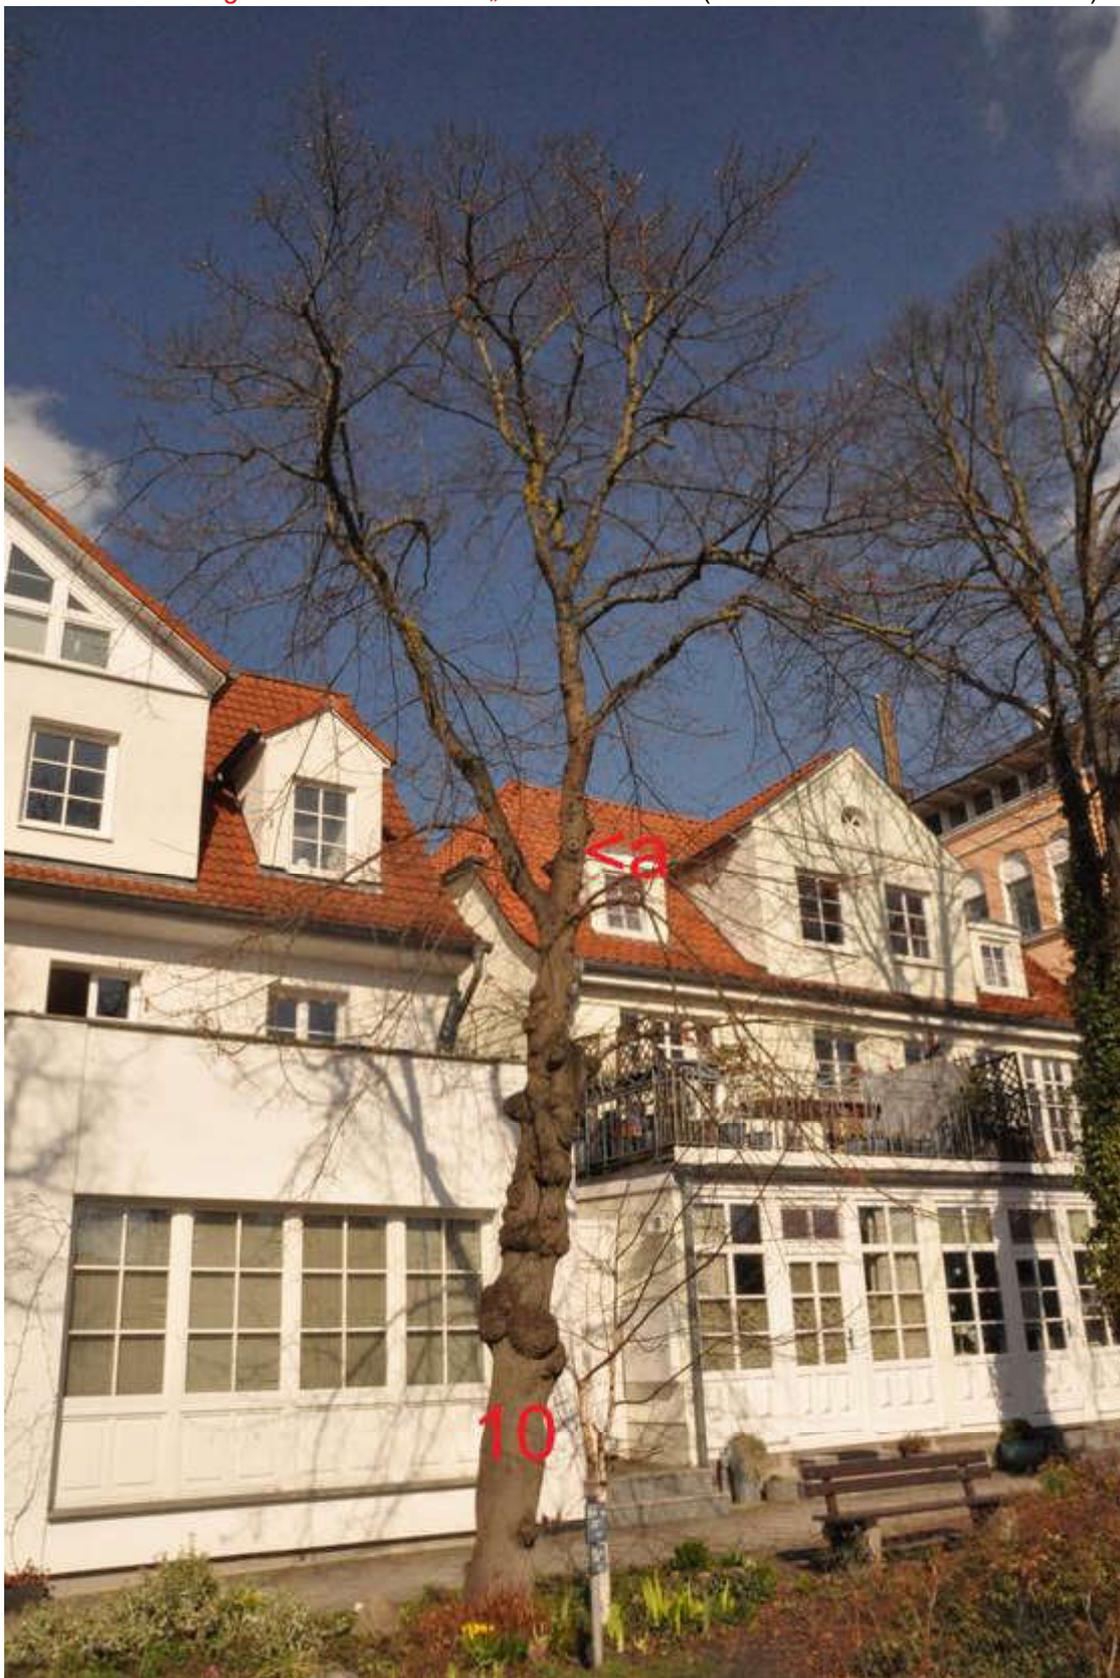
Rubrik	Einzeldaten	vgl. Foto Folge-seite !
1	Baum Nr. lt. Gutachten/ HRO	<b>10</b> / <b>18</b>	
2	Standort	<b>Rostock-Warnemünde (Georginenplatz)</b>	
3	Gattung/Art/Varietät (lat./deu)	<i>Tilia platyphyllos</i> SCOP. – <b>Sommer-Linde</b>	
4	Höhe [m]	<b>9</b>	
5	Kronendurchmesser [m]	<b>6</b>	
6	Stamm-umf. in 1m Höhe [m]	<b>1,20</b>	
7	Vitalität (in Stufen 0 - 4): (nach FLL)	0=vital, 1=leicht geschädigt , <b>2=geschädigt</b> 3=stark geschädigt 4= absterbend-tot	
8	Pflanzdatum/Alter/Restl.erw	<b>1928 / 85 / &gt;10</b> [Jahre]	
9	Erziehungsform	<b>Hochstamm</b>	
10	Standort	<b>Reihe einer Platzumpflanzung, Denkmalbereich</b>	
11	Funktion	<b>gestalterisch - leitend</b>	
12	Befunde- Krone	- 5% Totholz in Schwachastfraktion; - keine kronenbürtigen Pilzfruchtkörper vorgefunden ;	
13	Befunde- Stamm	- normale artspezifische Stammbildung; - keine stammbürtigen Pilzfruchtkörper vorgefunden ;	
14	Befunde- Wurzel	- normale artspezifische Wurzelraumbildung; - keine wurzelbürtigen Pilzfruchtkörper vorgefunden ;

15	Befunde- Umfeld	- 1 Birke 3m hoch als Konkurrenzbaum in 1m Abstand zur Stammachse vorhanden-	
16	Baum – Statik	- standsicher ; - bruchsicher ;	
17	Verkehrssicherheit	VS-Erwartung: <b>O-hoch</b> O-mittel O-niedrig O-keine <b>O-nicht vs</b> O-eingeschränkt vs O-verkehrssicher	
18	Maßnahmen	- <b>Totholzentnahme;</b> - <b>Wurzelbereichverbesserung mit TREE-LIFE;</b> - <b>Birke (Konkurrenzbaum) roden;</b>	
19	geschützte FFH Arten/ Habitats (Erhebung März-April 2017)	a) 1 vorh. Astungshöhle in Oberkrone (Leittrieb) in O 7,5m Höhe Abmaße: 0,07 x 0,05 x 0,1m (Höhe-Breite-Tiefe) mit Kernholabbau ohne Besiedlungsspuren; -vorhandene Klüften am Stamm	<b>10-2017</b> <b>10a-2017</b>
20	Begutachtungstag/ Gutachter	18.10.2013 (Baumdaten) 09.04.2017(Habitaterhebung) Gernot Hübner- ÖBV-Sachverständiger für Gehölze

Baum 10 mit Lage der Habitatstruktur „a“ / Bild 10-2017 (Totalaufnahme vom 22.03.2017)

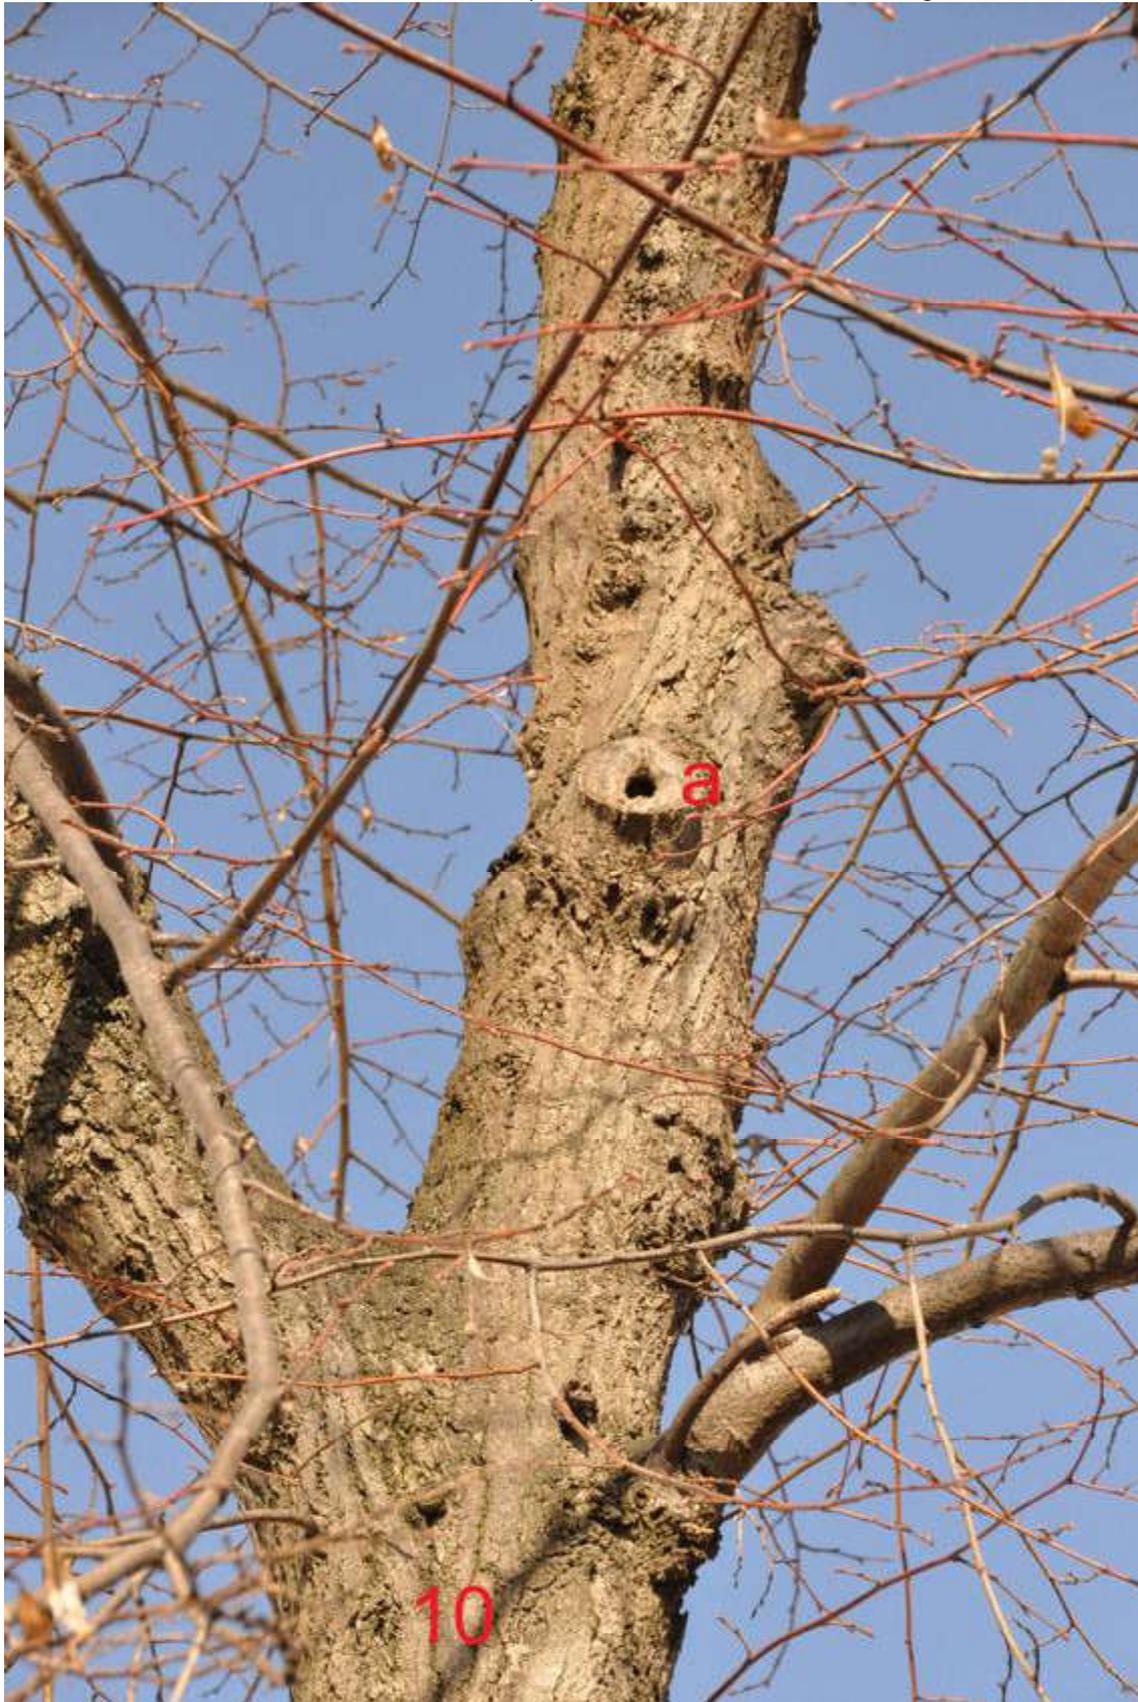
Baum 10 mit Habitatstruktur a /Bild 10a-2017(Detailaufnahme Krone mit Astungshöhle 22.03.2017)

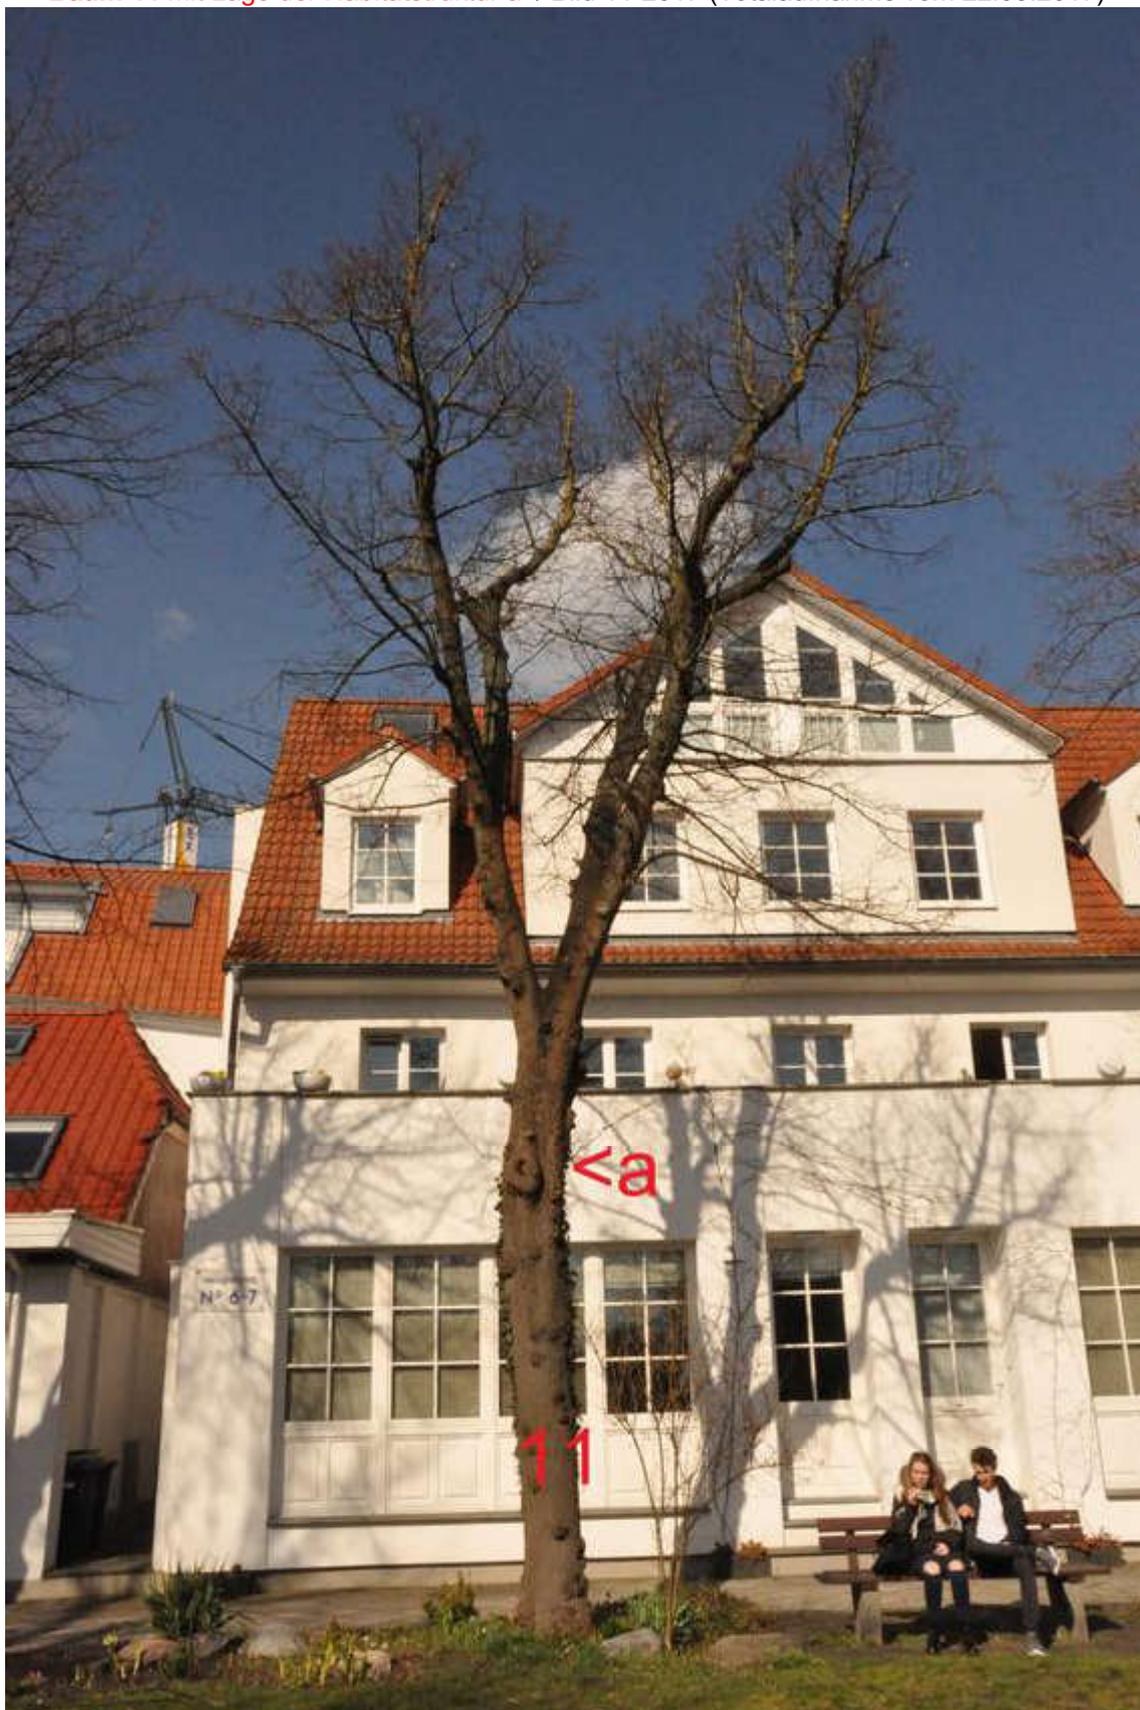
Rubrik	Einzeldaten	vgl. Foto Folge-seite !
1	Baum Nr. lt. Gutachten/ HRO	<b>11</b> / <b>17</b>	<b>11</b>
2	Standort	<b>Rostock-Warnemünde (Georginenplatz)</b>	
3	Gattung/Art/Varietät (lat./deu)	<i>Tilia platyphyllos</i> SCOP. – <b>Sommer-Linde</b>	
4	Höhe [m]	<b>9</b>	
5	Kronendurchmesser [m]	<b>7</b>	
6	Stamm-umf. in 1m Höhe [m]	<b>1,25</b>	
7	Vitalität (in Stufen 0 - 4): (nach FLL)	0=vital, <b>1=leicht geschädigt</b> , 2=geschädigt 3=stark geschädigt 4= absterbend-tot	
8	Pflanzdatum/Alter/Restl.erw	<b>1928 / 85 / &gt;10</b> [Jahre]	
9	Erziehungsform	<b>Hochstamm</b>	
10	Standort	<b>Reihe einer Platzumpflanzung, Denkmalbereich</b>	
11	Funktion	<b>gestalterisch - leitend</b>	
12	Befunde- Krone	- Zugzwiesel ab 5m Höhe (3 Stämmlinge); - keine kronenbürtigen Pilzfruchtkörper vorgefunden ;	<b>11, 11a</b>
13	Befunde- Stamm	- normale artspezifische Stammbildung; - Efeubewuchs bis 2m Stammhöhe; - Stockausschläge vorhanden; - keine stammbürtigen Pilzfruchtkörper vorgefunden ;	<b>11a</b>

14	Befunde- Wurzel	- normale artspezifische Wurzelraumbildung; - keine wurzelbürtigen Pilzfruchtkörper vorgefunden ;	<b>11a</b>
15	Befunde- Umfeld	- keine-	<b>11a</b>
16	Baum – Statik	- standsicher ; - bruchsicher ;	
17	Verkehrssicherheit	VS-Erwartung: <b>O-hoch</b> O-mittel O-niedrig O-keine O-nicht vs O-eingeschränkt vs <b>O-verkehrssicher</b>	
18	Maßnahmen	- <b>Wurzelbereichverbesserung mit TREE-LIFE;</b> - <b>Stockausschläge entnehmen;</b> - <b>Efeubewuchs von Stamm entfernen ;</b>	
19	geschützte FFH Arten/ Habitate (Erhebung März-April 2017)	a) 1 vorh. Astungshöhle in Stamm in S 2,5m Höhe Abmaße: 0,1 x 0,1 x 0,1m (Höhe-Breite-Tiefe) mit Kernholzabbau ohne Besiedlungsspuren; -vorhandene Klüften am Stamm	<b>11-2017 11a-2017</b>
20	Begutachtungstag/ Gutachter	18.10.2013 (Baumdaten) 09.04.2017(Habitaterhebung) Gernot Hübner- ÖBV-Sachverständiger für Gehölze

Baum 11 mit Lage der Habitatstruktur a / Bild 11-2017 (Totalaufnahme vom 22.03.2017)
