# BAUMGUTACHTEN

für 23 Bestandsbäume im Bereich des Georginenplatzes  
in Rostock-Warnemünde

Weitenhagen, den 14.04.2017

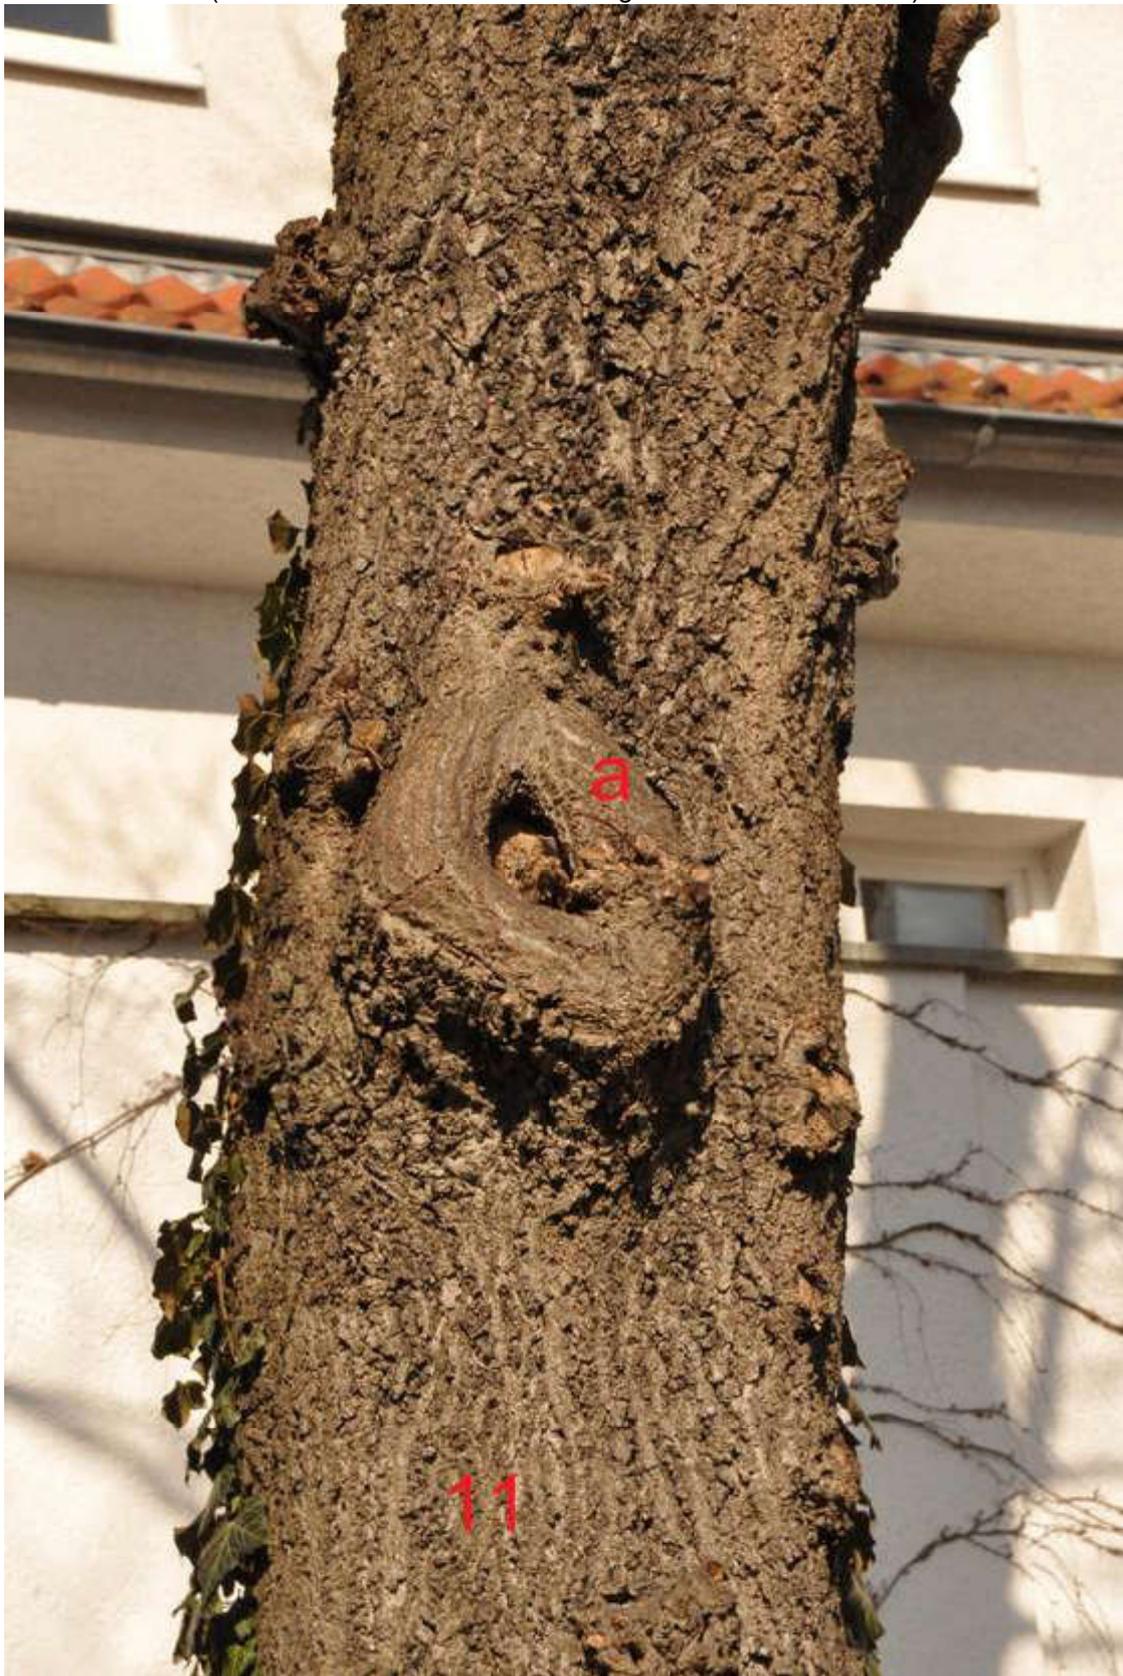
**Baum 11 mit Lage der Habitatstruktur a** / Bild 11a-2017  
(Detailaufnahme Stamm mit Astungshöhle vom 22.03.2017)

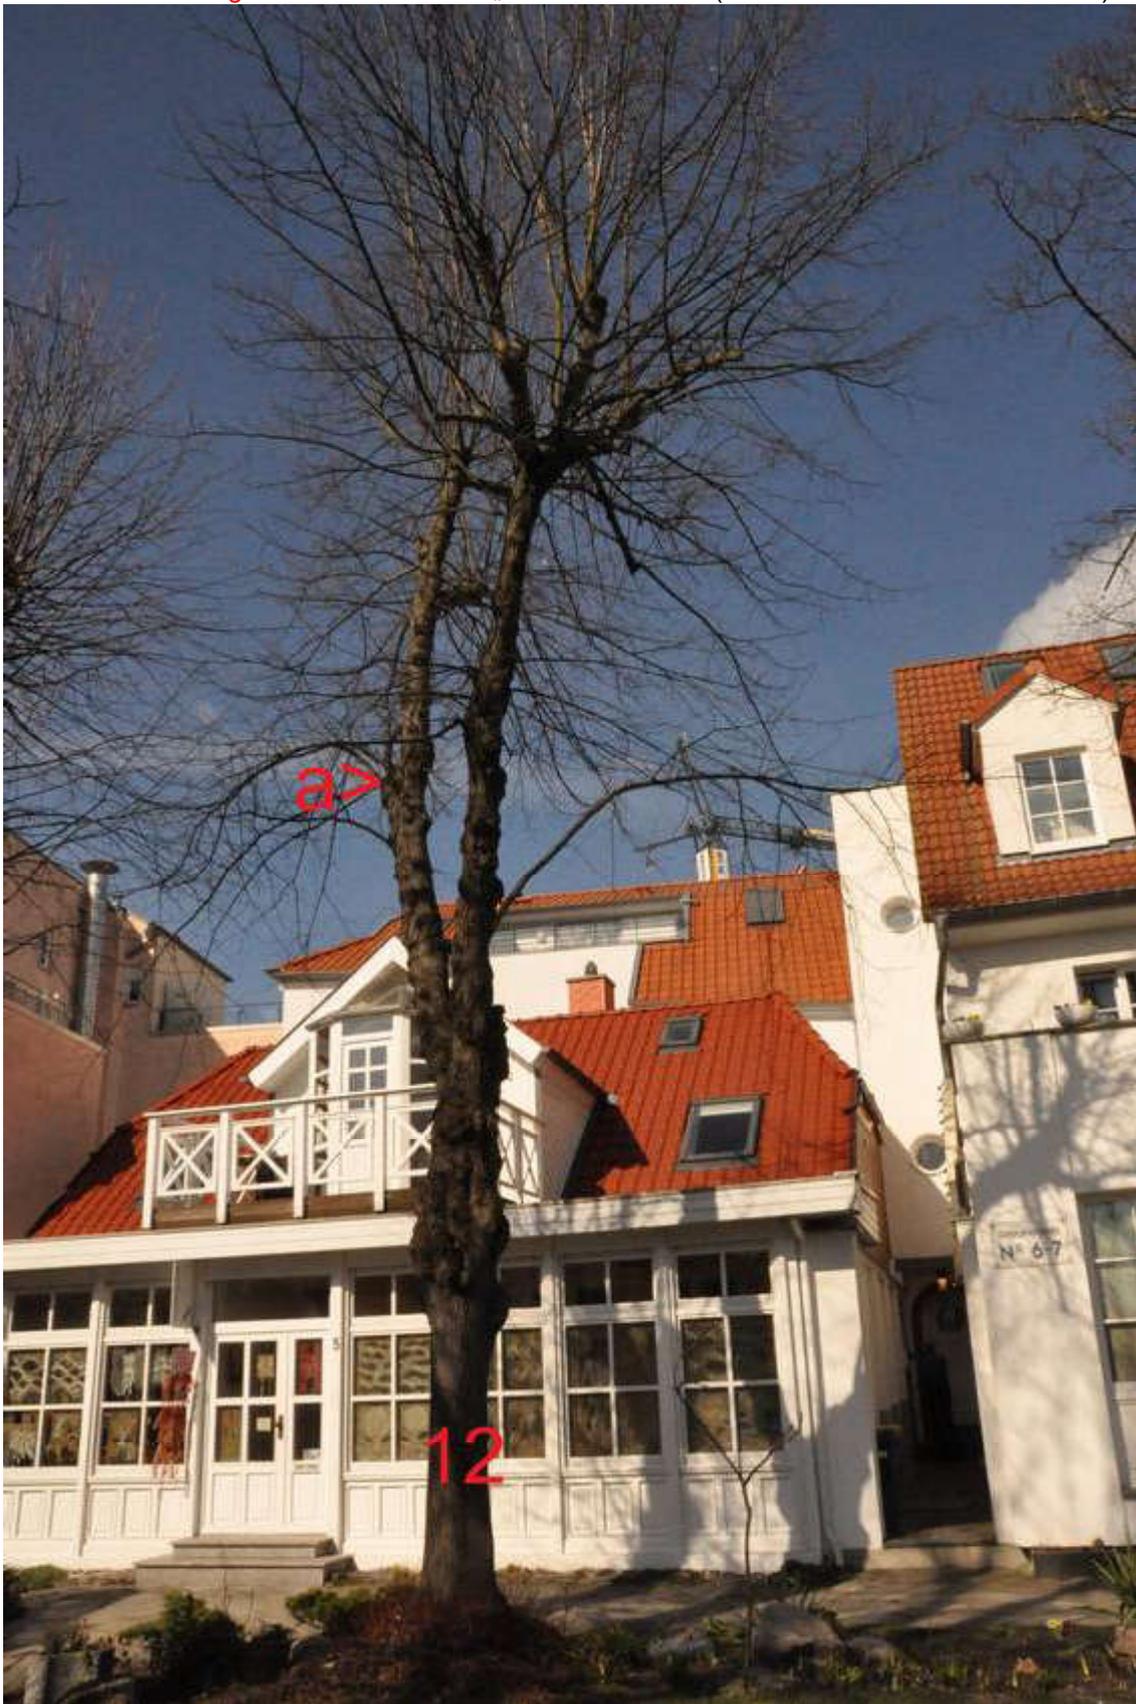
Rubrik	Einzeldaten	vgl. Foto Folge-seite !
1	Baum Nr. lt. Gutachten/ HRO	<b>12</b> / <b>16</b>	<b>12</b>
2	Standort	<b>Rostock-Warnemünde (Georginenplatz)</b>	
3	Gattung/Art/Varietät (lat./deu)	<i>Tilia platyphyllos</i> SCOP. – <b>Sommer-Linde</b>	
4	Höhe [m]	<b>9</b>	
5	Kronendurchmesser [m]	<b>8</b>	
6	Stamm-umf. in 1m Höhe [m]	<b>1,29</b>	
7	Vitalität (in Stufen 0 - 4): (nach FLL)	0= vital, <b>1= leicht geschädigt</b> , 2= geschädigt 3= stark geschädigt 4= absterbend-tot	
8	Pflanzdatum/Alter/Restl.erw	<b>1928 / 85 / &gt;10</b> [Jahre]	
9	Erziehungsform	<b>Hochstamm - Kopfbaum</b>	
10	Standort	<b>Reihe einer Platzumpflanzung, Denkmalbereich</b>	
11	Funktion	<b>gestalterisch - leitend</b>	
12	Befunde- Krone	- Zugzwiesel in 3,7m Höhe mit 2 Stämmlingen; - keine kronenbürtigen Pilzfruchtkörper vorgefunden ;	<b>12, 12a</b>
13	Befunde- Stamm	- normale artspezifische Stammbildung; - Stockausschläge vorhanden; - keine stammbürtigen Pilzfruchtkörper vorgefunden ;	<b>12a</b>

14	Befunde- Wurzel	- normale artspezifische Wurzelraumbildung; - keine wurzelbürtigen Pilzfruchtkörper vorgefunden ;	<b>12a</b>
15	Befunde- Umfeld	- keine-	<b>12a</b>
16	Baum – Statik	- standsicher ; - bruchsicher ;	
17	Verkehrssicherheit	VS-Erwartung: <b>O-hoch</b> O-mittel O-niedrig O-keine O-nicht vs O-eingeschränkt vs <b>O-verkehrssicher</b>	
18	Maßnahmen	- <b>Wurzelbereichverbesserung mit TREE-LIFE;</b> - <b>Stockausschläge fachgerecht entnehmen;</b>	
19	geschützte FFH Arten/ Habitate (Erhebung März-April 2017)	a) 1 vorh. Astungshöhle in Krone (Leittrieb) an alter neu Ausgetriebener Astungsstelle in NW 6,5m Höhe Abmaße: 0,3 x 0,3 x 0,1m (Höhe-Breite-Tiefe) mit Kernholzabbau ohne Besiedlungsspuren; b) vorhandene Klüften am Stamm	<b>12-2017 12a-2017</b>
20	Begutachtungstag/ Gutachter	18.10.2013 (Baumdaten) 09.04.2017(Habitaterhebung) Gernot Hübner- ÖBV-Sachverständiger für Gehölze

Baum 12 mit Lage der Habitatstruktur „a“ / Bild 12-2017 (Totalaufnahme vom 22.03.2017)

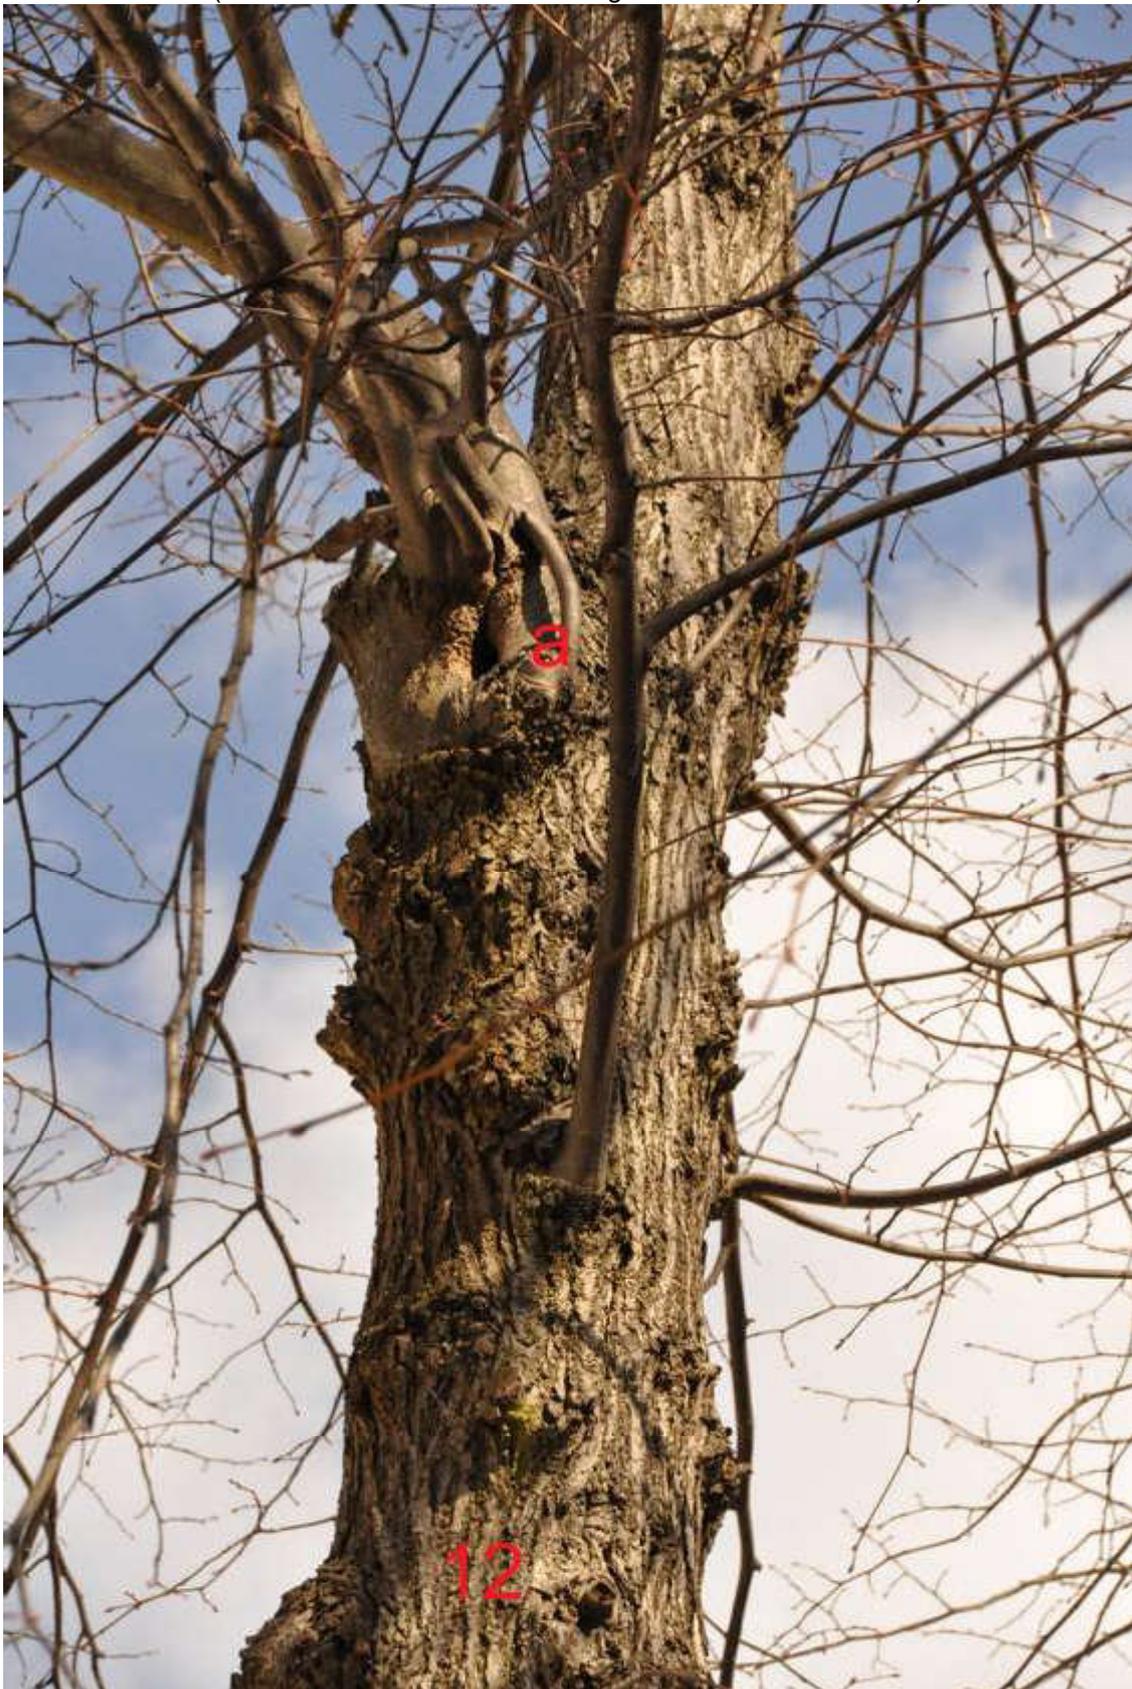
**Baum 12 mit Lage der Habitatstruktur a** / Bild 12a-2017  
(Detailaufnahme Krone mit Astungshöhlen vom 22.03.2017)

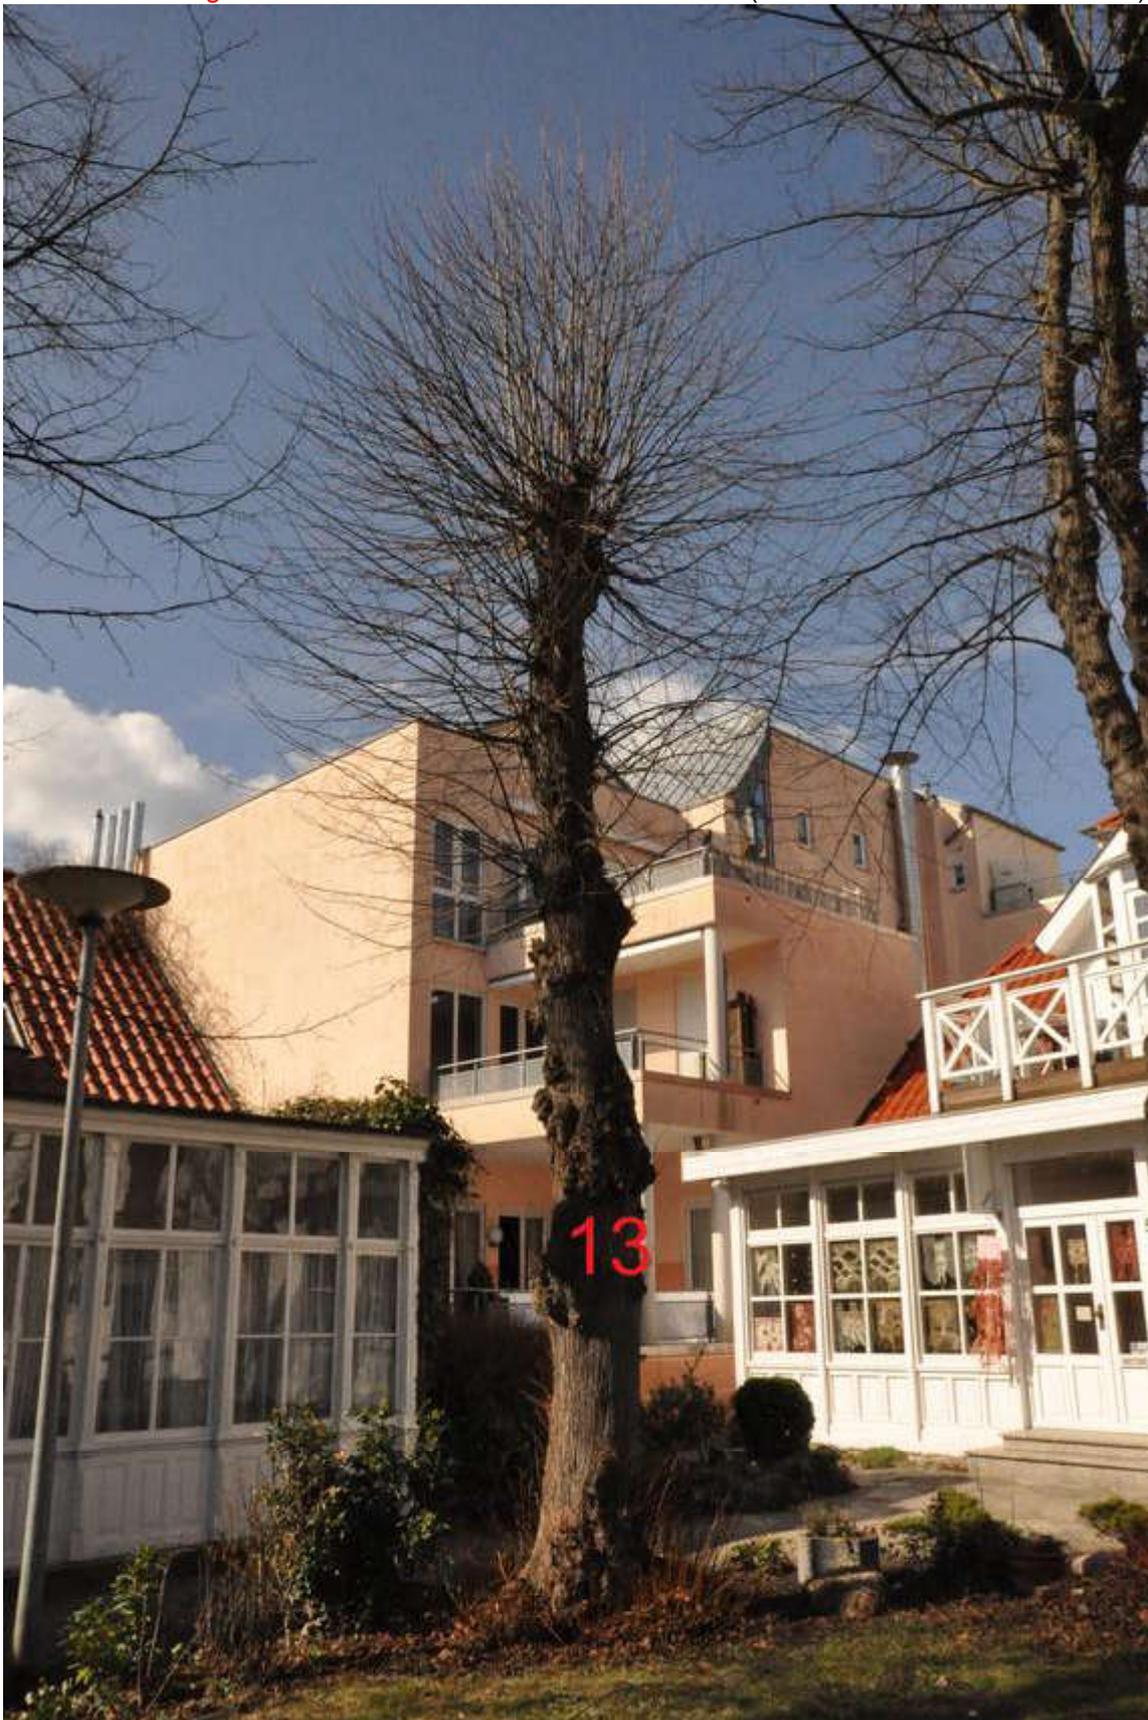
Rubrik	Einzeldaten	vgl. Foto-Folge-seite !
1	Baum Nr. lt. Gutachten/ HRO	<b>13</b> / <b>15</b>	
2	Standort	<b>Rostock-Warnemünde (Georginenplatz)</b>	
3	Gattung/Art/Varietät (lat./deu)	<i>Tilia platyphyllos</i> SCOP. – <b>Sommer-Linde</b>	
4	Höhe [m]	<b>9</b>	
5	Kronendurchmesser [m]	<b>8</b>	
6	Stamm-umf. in 1m Höhe [m]	<b>1,78</b>	
7	Vitalität (in Stufen 0 - 4): (nach FLL)	0= vital, <b>1= leicht geschädigt</b> , 2= geschädigt 3= stark geschädigt 4= absterbend-tot	
8	Pflanzdatum/Alter/Restl.erw	<b>1928 / 85 / &lt;5</b> [Jahre]	
9	Erziehungsform	<b>Hochstamm - Kopfbaum</b>	
10	Standort	<b>Reihe einer Platzumpflanzung, Denkmalbereich</b>	
11	Funktion	<b>gestalterisch - leitend</b>	
12	Befunde- Krone	- Zugzwiesel mit 2 Stämmigen; - große Wunde durch Stämmungsverlust in 4m Höhe mit tiefer Stammeinfaltung (0,5m) und Schädigung Stämmungsansatz (Bruchgefahr)	
13	Befunde- Stamm	- normale artspezifische Stammbildung mit Stockausschlägen; - keine stammbürtigen Pilzfruchtkörper vorgefunden ;

14	Befunde- Wurzel	- normale artspezifische Wurzelraumbildung; - keine wurzelbürtigen Pilzfruchtkörper vorgefunden ;	
15	Befunde- Umfeld	- keine-	
16	Baum – Statik	- standsicher ; - nicht bruchsicher (Kronen-/ Stämmungsansatz) ;	
17	Verkehrssicherheit	VS-Erwartung: <b>O-hoch</b> O-mittel O-niedrig O-keine <b>O-nicht vs</b> O-eingeschränkt vs O-verkehrssicher	
18	Maßnahmen	- <b>Wurzelbereichverbesserung mit TREE-LIFE;</b> - <b>Stockausschläge fachgerecht entnehmen;</b> - <b>Kronenkappung fachgerecht wiederholen um Bruchgefahr am Kronenansatz zu mindern;</b>	
19	geschützte FFH Arten/ Habitate (Erhebung März-April 2017)	a) 2 vorh. Astungshöhle in Unter-Krone an Astungsstelle in NW 5,5m Höhe Abmaße: 0,15 x 0,15 x 0,0m (Höhe-Breite-Tiefe) mit Kernholzabbau mit Besiedlungsspuren Weißfäule; b) vorhandene Klüften am Stamm	<b>13-2017</b>
20	Begutachtungstag/ Gutachter	18.10.2013 (Baumdaten) 09.04.2017(Habitaterhebung) Gernot Hübner- ÖBV-Sachverständiger für Gehölze

Baum 13 mit Lage der Habitatstrukturen a + b / Bild 13-2017 (Totalaufnahme vom 22.03.2017)

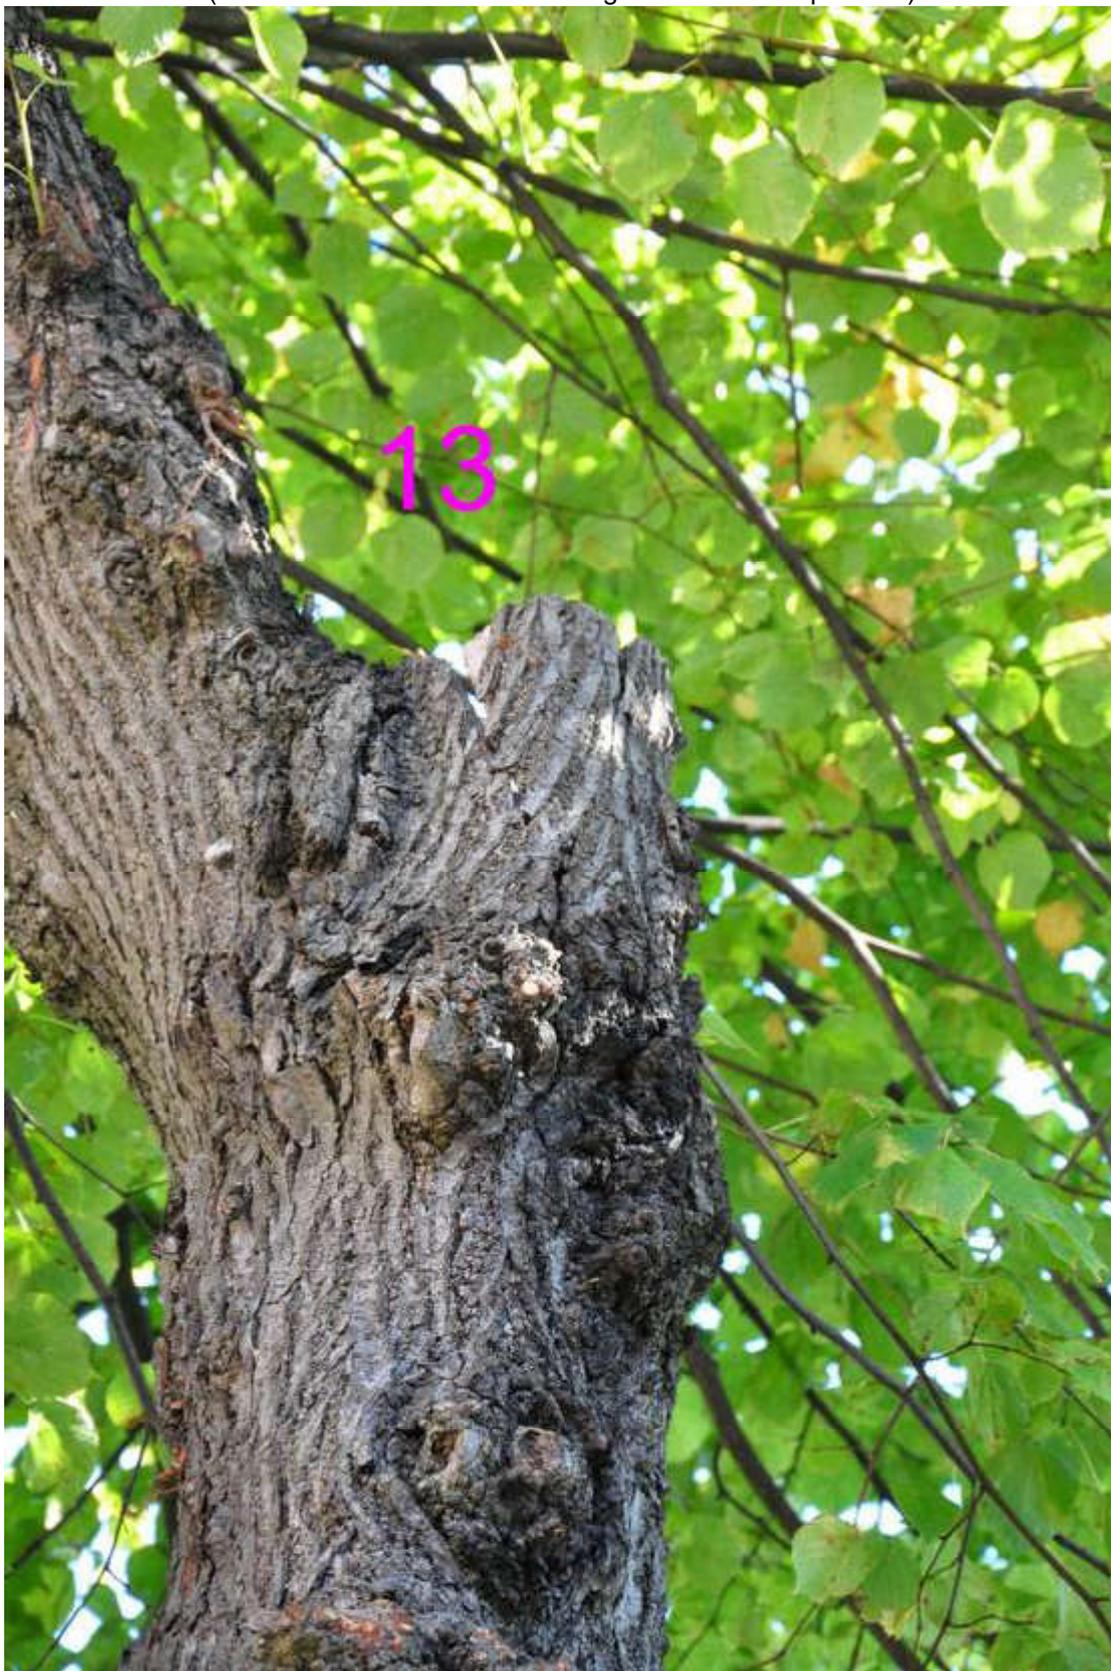
**Baum 13** mit Lage der Habitatstruktur a / Bild 13a-2013  
(Detailaufnahme Krone mit Astungshöhlen vom Sept. 2013)

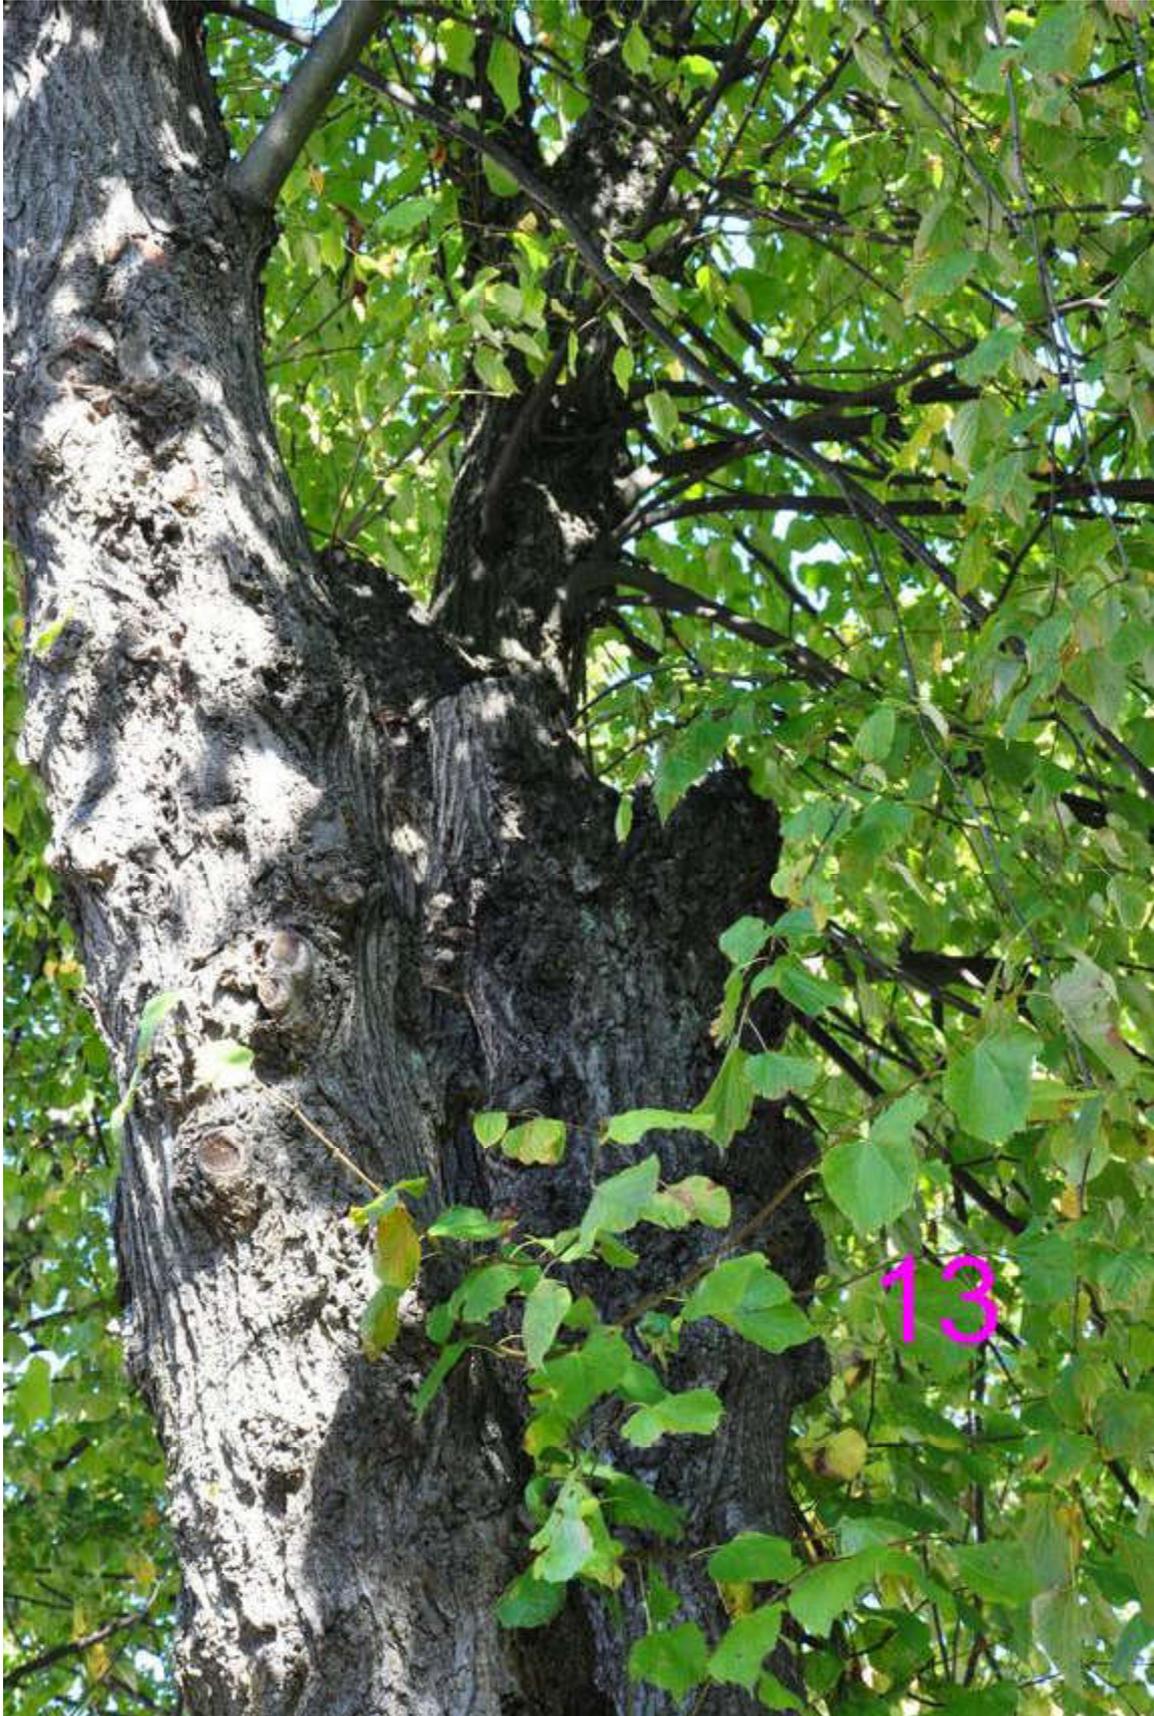
Baum 13 mit Lage der Habitatstruktur a / Bild 13c (Detail Astungswunde)

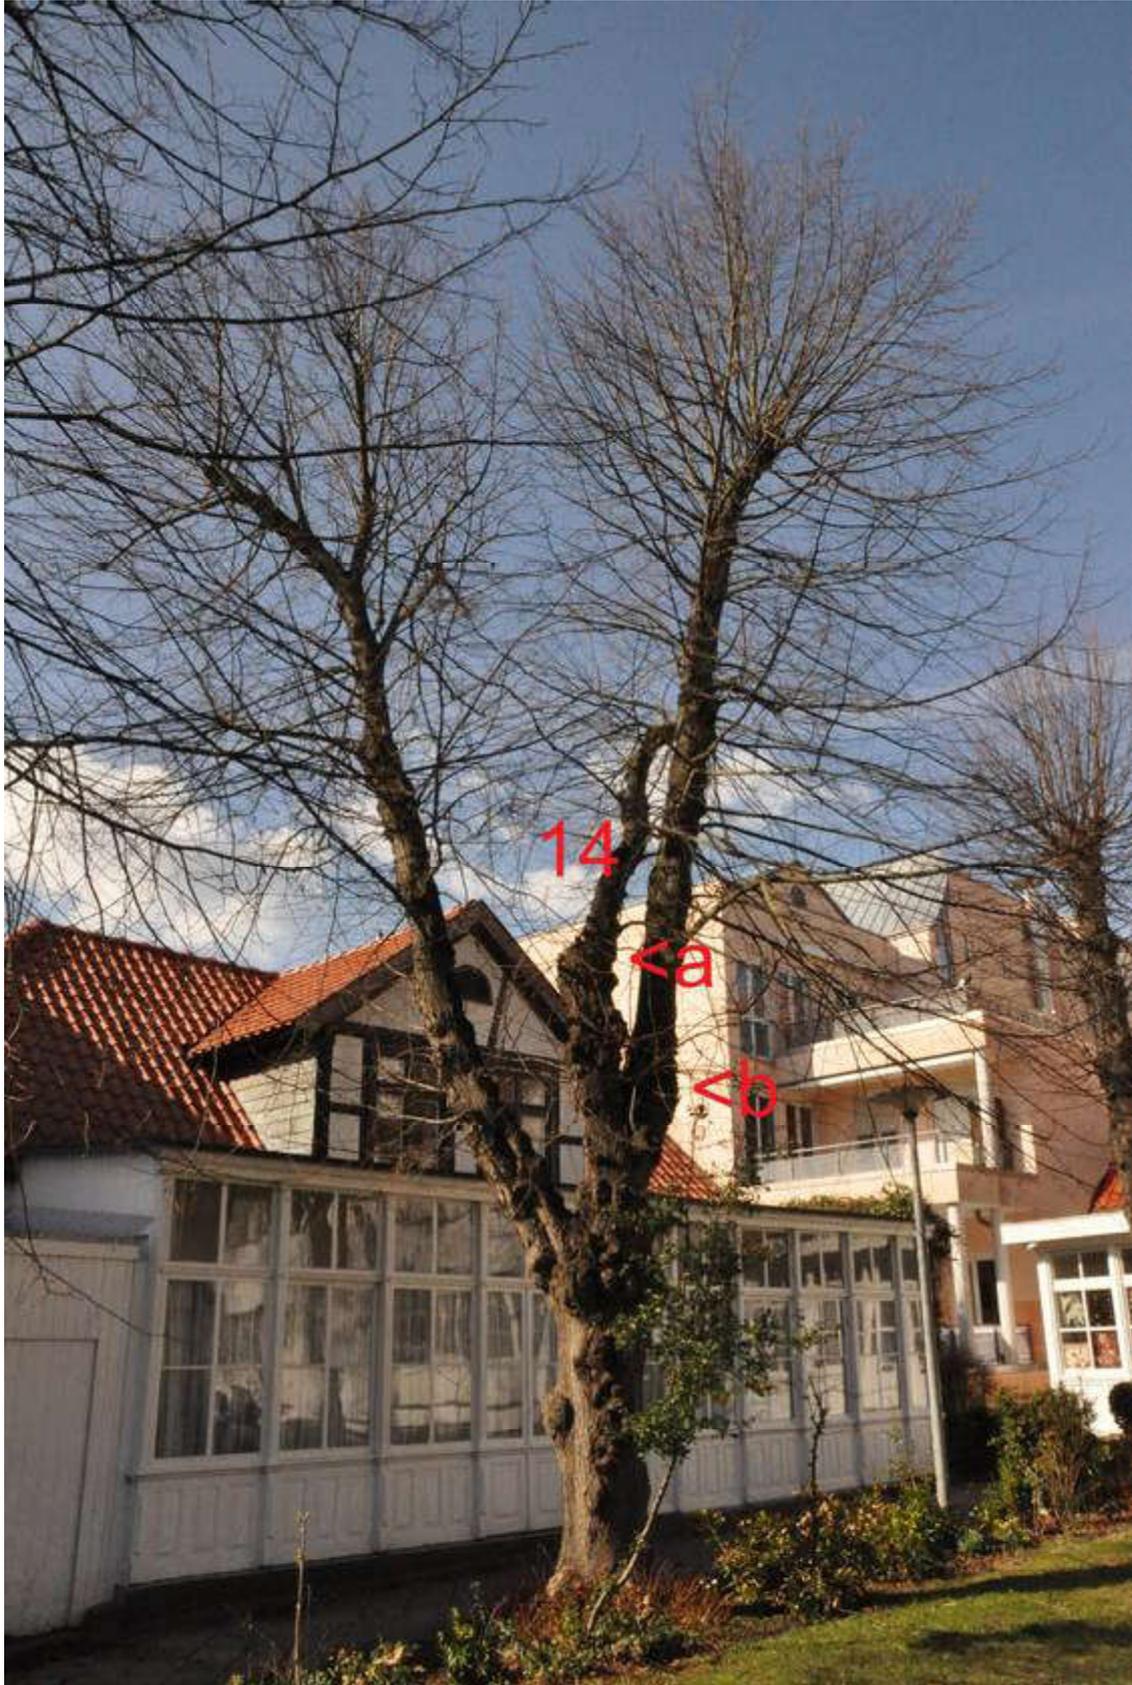
Rubrik	Einzeldaten	vgl. Foto Folge-seite !
1	Baum Nr. lt. Gutachten/ HRO	<b>14</b> / <b>14</b>	<b>14</b>
2	Standort	<b>Rostock-Warnemünde (Georginenplatz)</b>	
3	Gattung/Art/Varietät (lat./deu)	<i>Tilia platyphyllos</i> SCOP. – <b>Sommer-Linde</b>	
4	Höhe [m]	<b>10</b>	
5	Kronendurchmesser [m]	<b>8</b>	
6	Stamm–umf. in 1m Höhe [m]	<b>1,76</b>	
7	Vitalität (in Stufen 0 - 4): (nach FLL)	0=vital, <b>1=leicht geschädigt</b> , 2=geschädigt 3=stark geschädigt 4= absterbend-tot	
8	Pflanzdatum/Alter/Restl.erw	<b>1928 / 85 / &gt;10</b> [Jahre]	
9	Erziehungsform	<b>Hochstamm</b>	
10	Standort	<b>Reihe einer Platzumpflanzung, Denkmalbereich</b>	
11	Funktion	<b>gestalterisch - leitend</b>	
12	Befunde- Krone	- <b>Druckzwiesel ab 2,5m;</b> - <b>keine kronenbürtigen Pilzfruchtkörper</b> <b>vorgefunden ;</b>	<b>14,</b> <b>14b,</b> <b>14c</b>
13	Befunde- Stamm	- <b>normale artspezifische Stammausbildung;</b> - <b>Stockausschläge vorhanden;</b> - <b>keine stammbürtigen Pilzfruchtkörper</b> <b>vorgefunden ;</b>	<b>14a</b>

14	Befunde- Wurzel	- <b>normale artspezifische Wurzelraumbildung;</b> - <b>keine wurzelbürtigen Pilzfruchtkörper</b> <b>vorgefunden ;</b>	<b>14a</b>
15	Befunde- Umfeld	- <b>Anhebungen der umliegenden Gehwegplatten</b> <b>bis 0,1 m;</b>	<b>14a</b>
16	Baum – Statik	- <b>standsicher ;</b> - <b>bruchsicher ;</b>	
17	Verkehrssicherheit	VS-Erwartung: <b>O-hoch</b> O-mittel O-niedrig O-keine <b>O-nicht vs</b> O-eingeschränkt vs O-verkehrssicher	
18	Maßnahmen	- <b>Änderungen Umgebungsbelag notwendig;</b> - <b>Wurzelbereichverbesserung mit TREE-LIFE;</b> - <b>Stockausschläge beseitigen;</b>	
19	geschützte FFH Arten/ Habitate (Erhebung März-April 2017)	a) 2 Astausbruch-Holzstümpfe Ø 0,25m in 3,5m Höhe mit starken Holzabbau; -keine vorhandenen Höhlenbereiche, b) vorhandene Klüften keine Totholzbereiche	<b>14-2017</b> <b>14a-2017</b>
20	Begutachtungstag/ Gutachter	18.10.2013 (Baumdaten) 09.04.2017(Habitaterhebung) Gernot Hübner- ÖBV-Sachverständiger für Gehölze

Baum 14 mit Lage der Habitatstrukturen a+b / Bild 14-2017 (Totalaufnahme vom 22.03.2017)

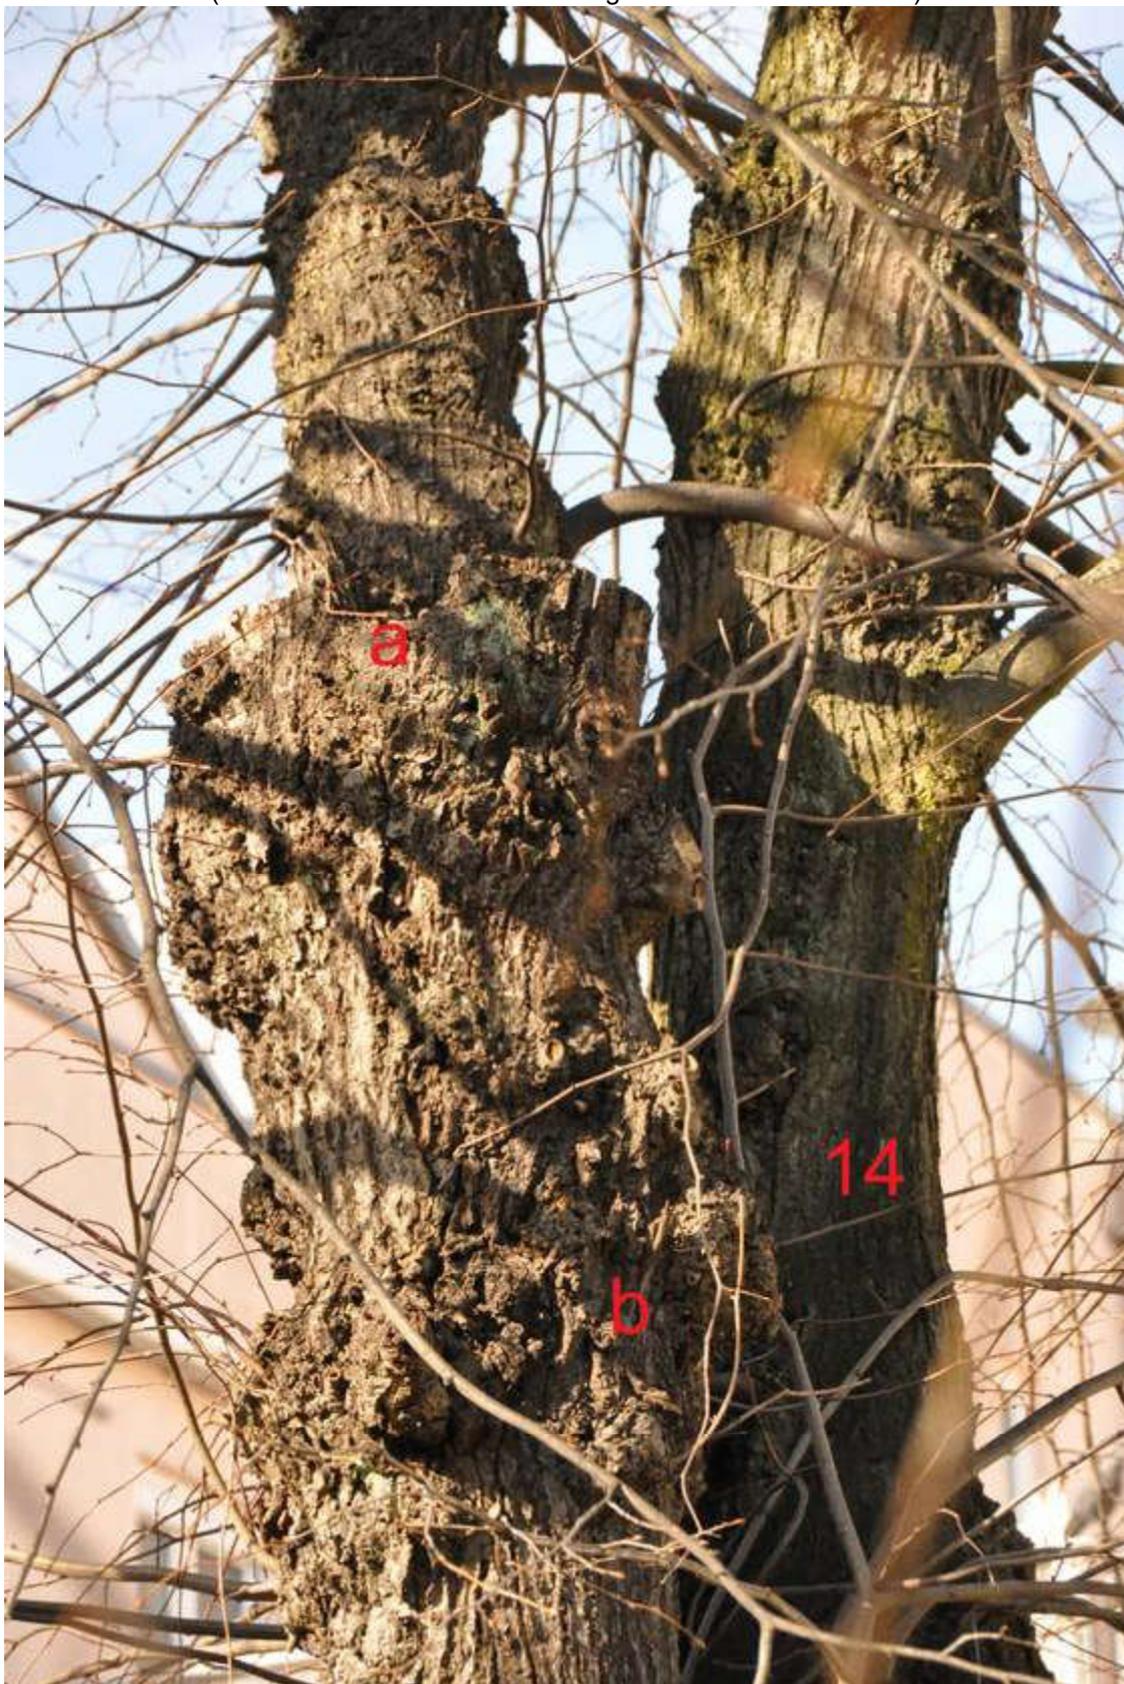
**Baum 14** mit Lage der Habitatstrukturen a+b / Bild 14a-2017  
(Detailaufnahme Krone mit Astungshöhlen vom 22.03.2017)

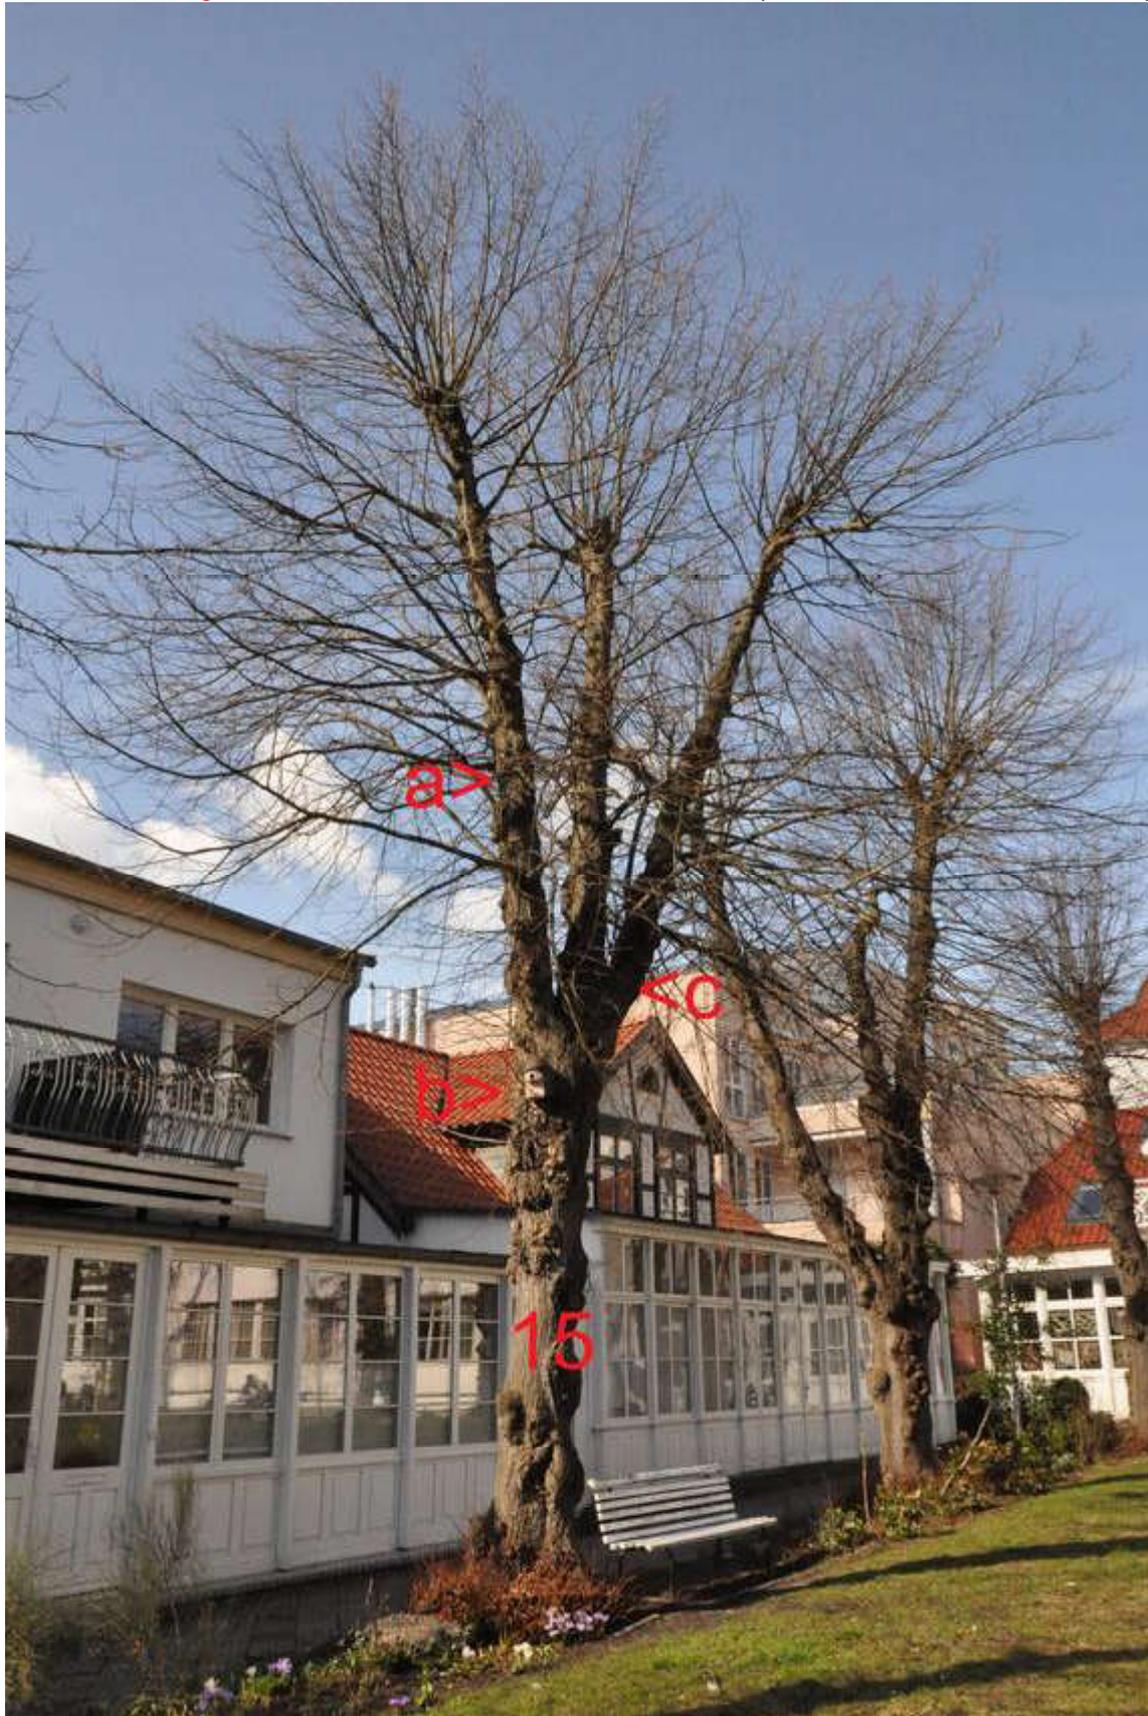
Rubrik	Einzeldaten	vgl. Foto Folge-seite !
1	Baum Nr. lt. Gutachten/ HRO	<b>15</b> / <b>13</b>	
2	Standort	<b>Rostock-Warnemünde (Georginenplatz)</b>	
3	Gattung/Art/Varietät (lat./deu)	<i>Tilia platyphyllos</i> SCOP. – <b>Sommer-Linde</b>	
4	Höhe [m]	<b>9</b>	
5	Kronendurchmesser [m]	<b>8</b>	
6	Stamm-umf. in 1m Höhe [m]	<b>1,65</b>	
7	Vitalität (in Stufen 0 - 4): (nach FLL)	0=vital, <b>1=leicht geschädigt</b> , 2=geschädigt 3=stark geschädigt 4= absterbend-tot	
8	Pflanzdatum/Alter/Restl.erw	<b>1928 / 85 / &gt;10</b> [Jahre]	
9	Erziehungsform	<b>Hochstamm-Kopfbaum</b>	
10	Standort	<b>Reihe einer Platzumpflanzung, Denkmalbereich</b>	
11	Funktion	<b>gestalterisch - leitend</b>	
12	Befunde- Krone	- <b>Druck-Zwiesel ab 4,5m (3 Stämmlinge) ;</b> - <b>Kappungshöhe = 8m;</b> - <b>Nistkasten in Baumkrone;</b> - <b>keine kronenbürtigen Pilzfruchtkörper</b> <b>vorgefunden ;</b>	
13	Befunde- Stamm	- <b>normale artspezifische Stammbildung;</b> - <b>Stockausschläge vorhanden;</b> - <b>keine stammbürtigen Pilzfruchtkörper</b> <b>vorgefunden ;</b>

14	Befunde- Wurzel	- <b>normale artspezifische Wurzelraumbildung;</b> - <b>keine wurzelbürtigen Pilzfruchtkörper</b> <b>vorgefunden ;</b>	
15	Befunde- Umfeld	- <b>Anhebungen der umliegenden Gehwegplatten</b> <b>bis 0,04 m-</b>	
16	Baum – Statik	- <b>standsicher ;</b> - <b>bruchsicher ;</b>	
17	Verkehrssicherheit	VS-Erwartung: <b>O-hoch</b> O-mittel O-niedrig O-keine <b>O-nicht vs</b> O-eingeschränkt vs O-verkehrssicher	
18	Maßnahmen	- <b>Änderungen Umgebungsbelag notwendig;</b> - <b>Wurzelbereichverbesserung mit TREE-LIFE;</b> - <b>Stockausschläge beseitigen;</b>	
19	geschützte FFH Arten/ Habitate (Erhebung März-April 2017)	a) 2 vorh. Astungshöhle in Mittel-Krone an Astungsstellen in NW 7,5m Höhe Abmaße: 0,15 x 0,15 x 0,2m (Höhe-Breite-Tiefe) mit Kernholzabbau ohne Besiedlungsspuren; b) Meisenkasten aus Holz am Baum vorhanden; c) vorhandene Klüften am Stamm	<b>15-2017</b> <b>15a-2017</b>
20	Begutachtungstag/ Gutachter	18.10.2013 (Baumdaten) 09.04.2017(Habitaterhebung) Gernot Hübner- ÖBV-Sachverständiger für Gehölze

Baum 15 mit Lage der Habitatstrukturen a+b+c / Bild 15-2017 (Totalaufnahme vom 22.03.2017)

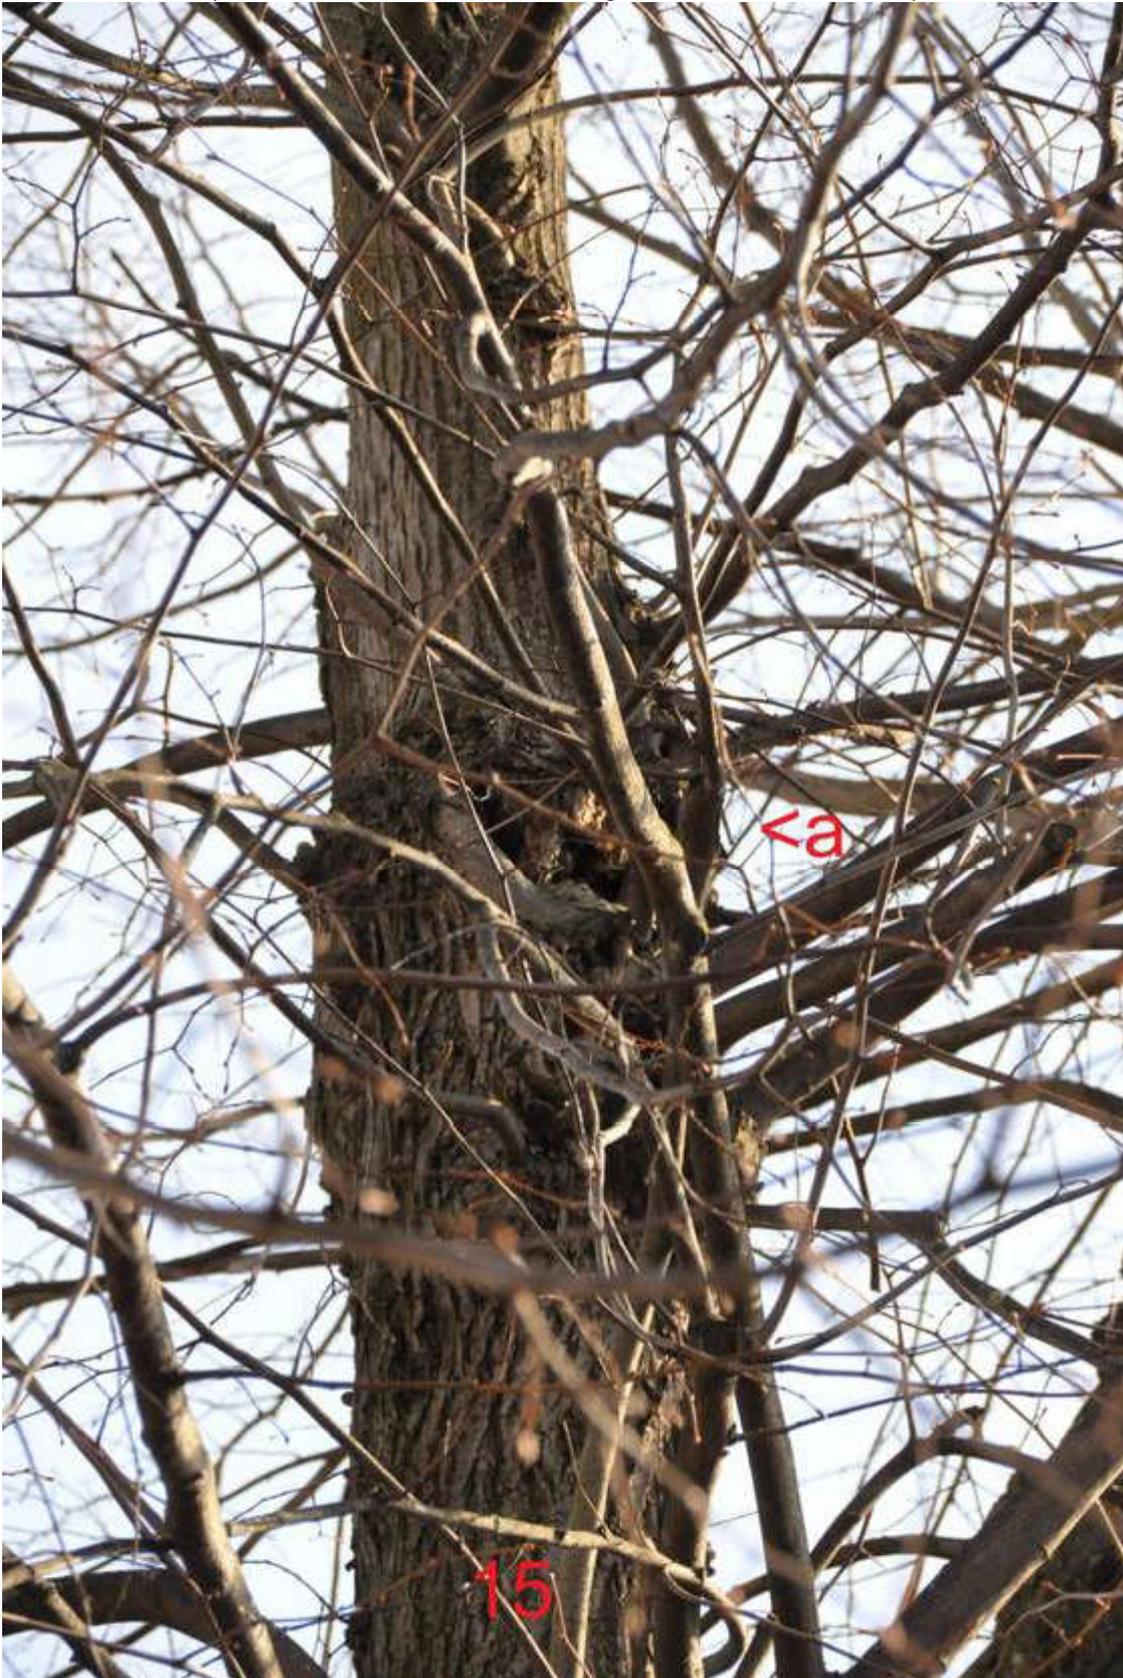
**Baum 15 mit Lage der Habitatstruktur a** / Bild 15a-2017  
(Detailaufnahme Krone mit Astungshöhlen vom 22.03.2017)
