# BAUMGUTACHTEN

für 23 Bestandsbäume im Bereich des Georginenplatzes  
in Rostock-Warnemünde

Weitenhagen, den 14.04.2017

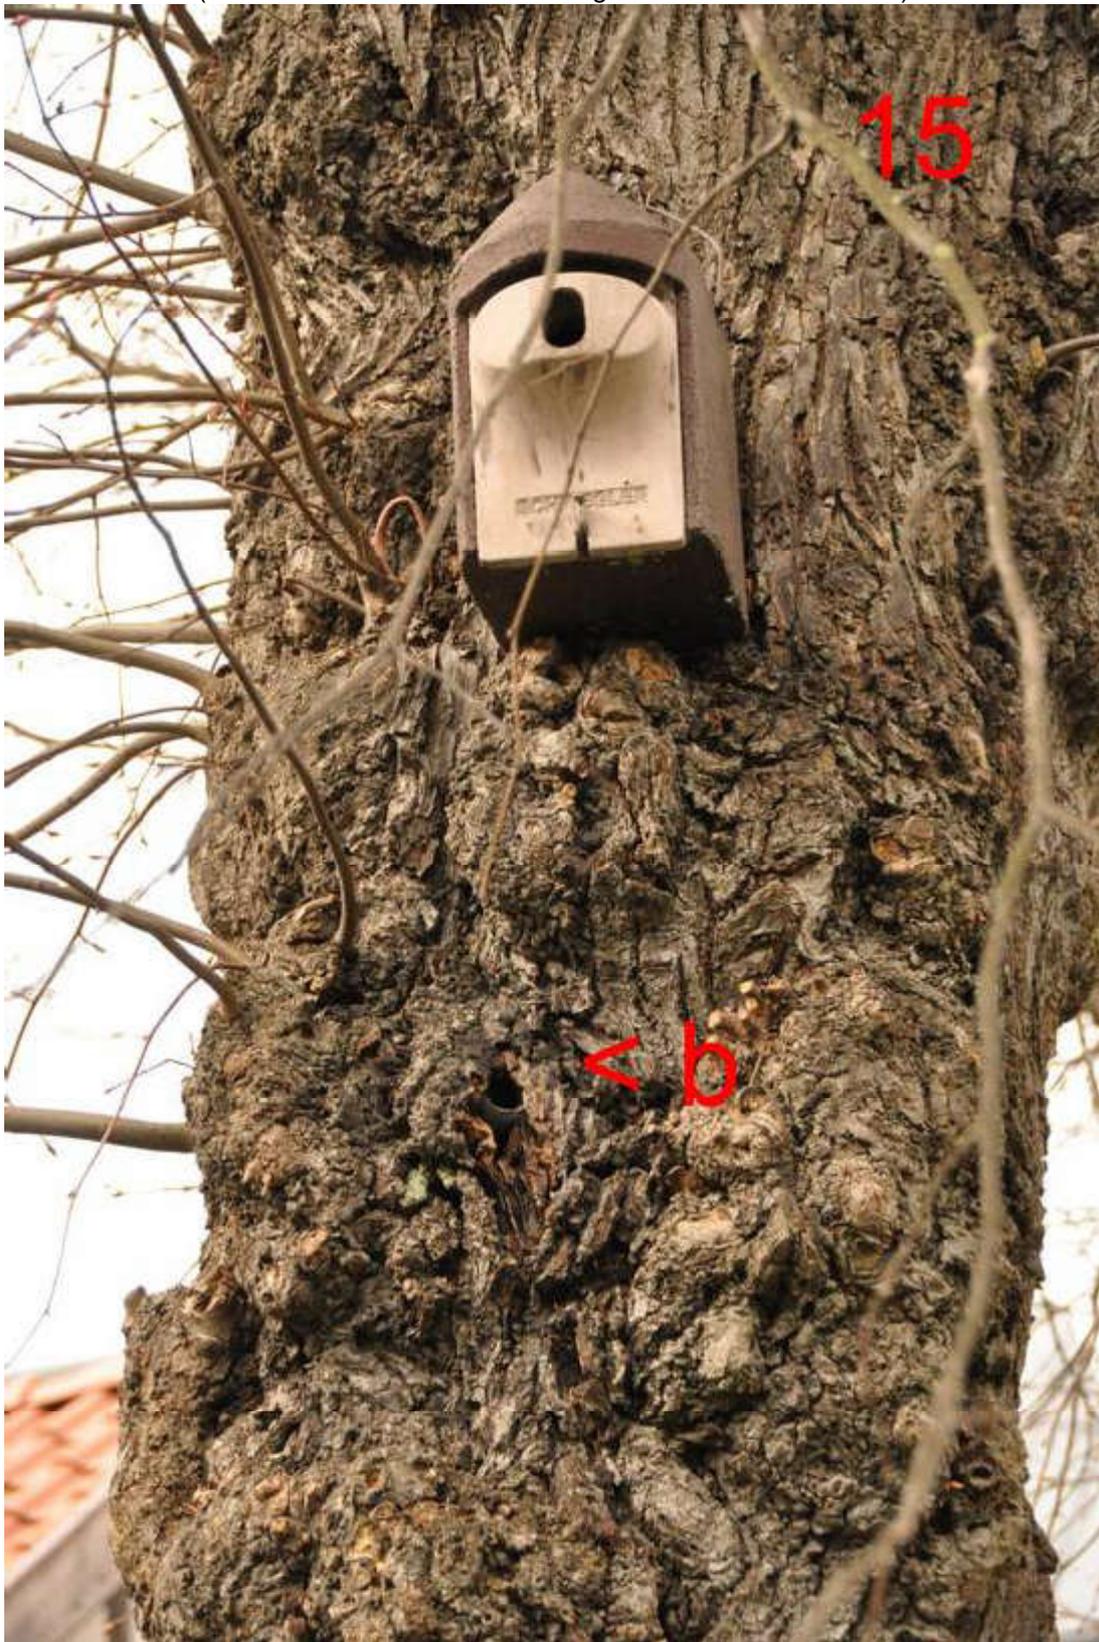
**Baum 15** mit Lage der Habitatstruktur **b** / Bild 15c-2017  
(Detailaufnahme Krone mit Astungshöhlen vom 22.03.2017)

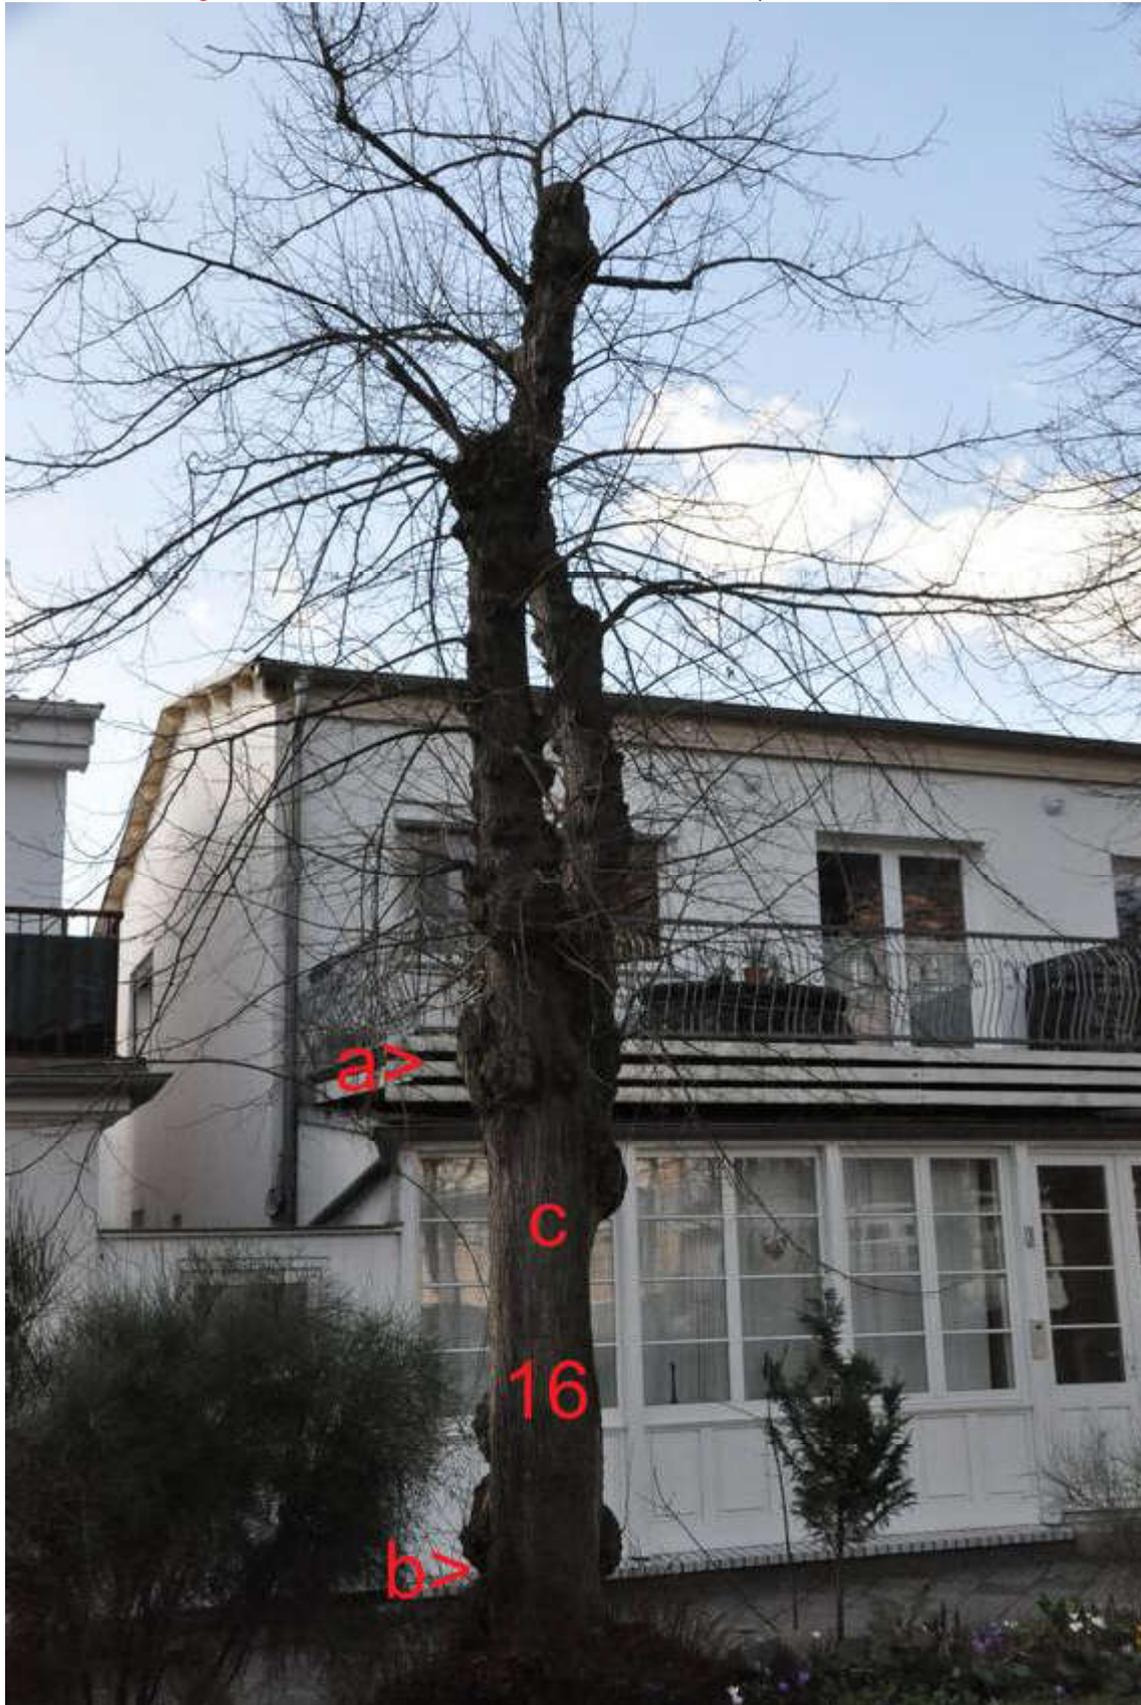
Rubrik	Einzeldaten	vgl. Foto Folge-seite !
1	Baum Nr. lt. Gutachten/ HRO	<b>16</b> / <b>12</b>	
2	Standort	Rostock-Warnemünde (Georginenplatz)	
3	Gattung/Art/Varietät (lat./deu)	<i>Tilia platyphyllos</i> SCOP. – Sommer-Linde	
4	Höhe [m]	8	
5	Kronendurchmesser [m]	6	
6	Stamm–umf. in 1m Höhe [m]	1,89	
7	Vitalität (in Stufen 0 - 4): (nach FLL)	0=vital, 1=leicht geschädigt , <b>2=geschädigt</b> 3=stark geschädigt 4= absterbend-tot	
8	Pflanzdatum/Alter/Restl.erw	1928 / 85 / <5 [Jahre]	
9	Erziehungsform	Hochstamm - Kopfbaum	
10	Standort	Reihe einer Platzumpflanzung, Denkmalbereich	
11	Funktion	gestalterisch - leitend	
12	Befunde- Krone	- Druck-Zwiesel ab 2,5m (2 Stämmlinge) mit eingewachsener Rinde ; - Nistkasten in Baumkrone; - Kopfbaum-Kappungshöhe 8m = Wipfelhöhe; - Astungswunde an Kronenansatzhöhe Tiefe 0,3m mit starken Holzabbau bis in das Kernholz und sehr geringen Reaktionsholz	
13	Befunde- Stamm	- normale artspezifische Stammbildung; - Exsudat Austritt am Stamm in ca. 1m Höhe ; - zurückgebliebenes Holzwachstum zwischen Exsudat Austritt und Astungswunde mit Totholz; - Stockausschläge vorhanden;

14	Befunde- Wurzel	- normale artspezifische Wurzelraumbildung; - keine wurzelbürtigen Pilzfruchtkörper vorgefunden ;	
15	Befunde- Umfeld	- keine-	
16	Baum – Statik	- standsicher ; - nicht bruchssicher ;	
17	Verkehrssicherheit	VS-Erwartung: <b>O-hoch</b> O-mittel O-niedrig O-keine <b>O-nicht vs</b> O-ingeschränkt vs O-verkehrssicher	
18	Maßnahmen	- Wurzelbereichverbesserung mit TREE-LIFE; - Stockausschläge fachgerecht entnehmen; - Höheneinkürzung 30%	
19	geschützte FFH Arten/ Habitate (Erhebung März-April 2017)	a) 1 vorh. Astungshöhle in Stamm an Kronenans.in W 2m Höhe Abmaße: 0,25 x 0,25 x 0,4m (Höhe-Breite-Tiefe) mit Kernholzabbau (BraunfäuleHolzabbau); b) 1 vorh. Stammfußhöhle in SW 0,2m Höhe Abmaße: 0,25 x 0,25 x 0,4m (Höhe-Breite-Tiefe) mit Kernholzabbau mit Besiedlungsspuren (Holzbohrmehl); c) beide Höhlenöffnungen haben Verbindung über den völlig hohlen Stamm (Großhöhle in Kaminform) potentiell geeignet zur Besiedlung mit Fledermäusen; -vorhandene Klüften am Stamm	16-2017 16 a-2017; 16 b-2017

Baum 16 mit Lage der Habitatstrukturen a+b+c / Bild 16-2017 (Totalaufnahme vom 22.03.2017)

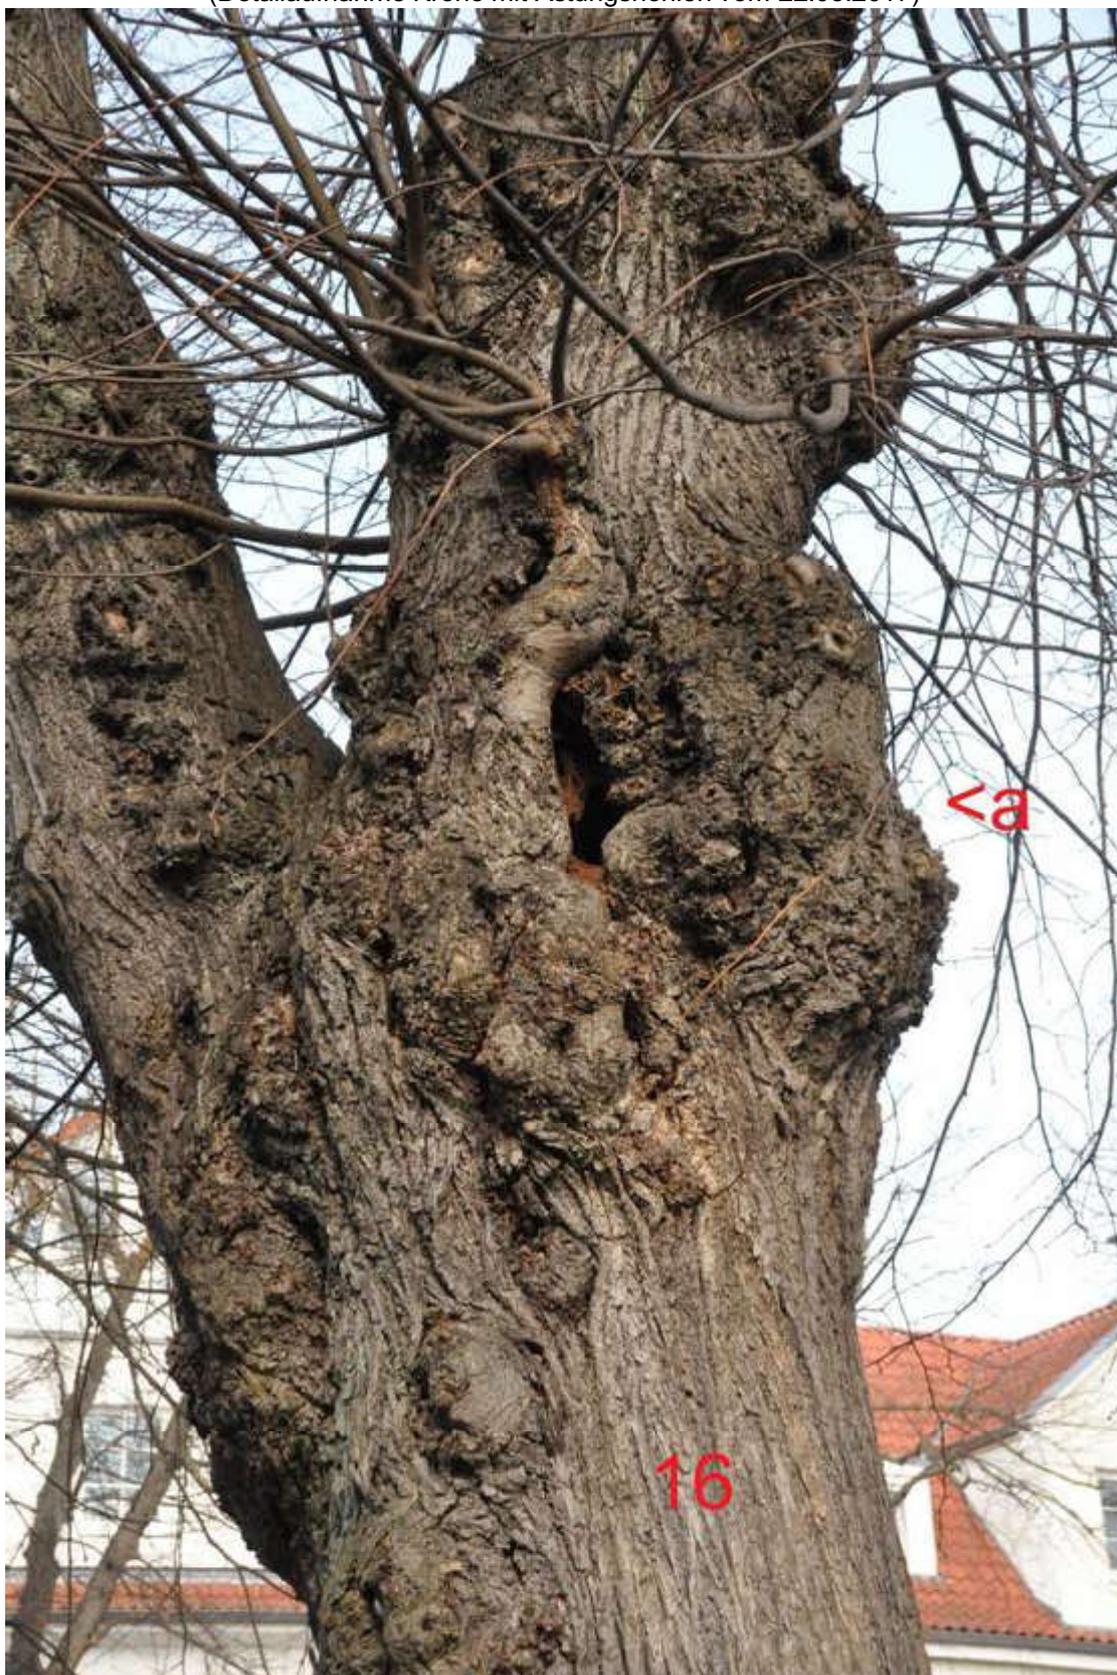
**Baum 16 mit Lage der Habitatstruktur a** / Bild 16a-2017  
(Detailaufnahme Krone mit Astungshöhlen vom 22.03.2017)

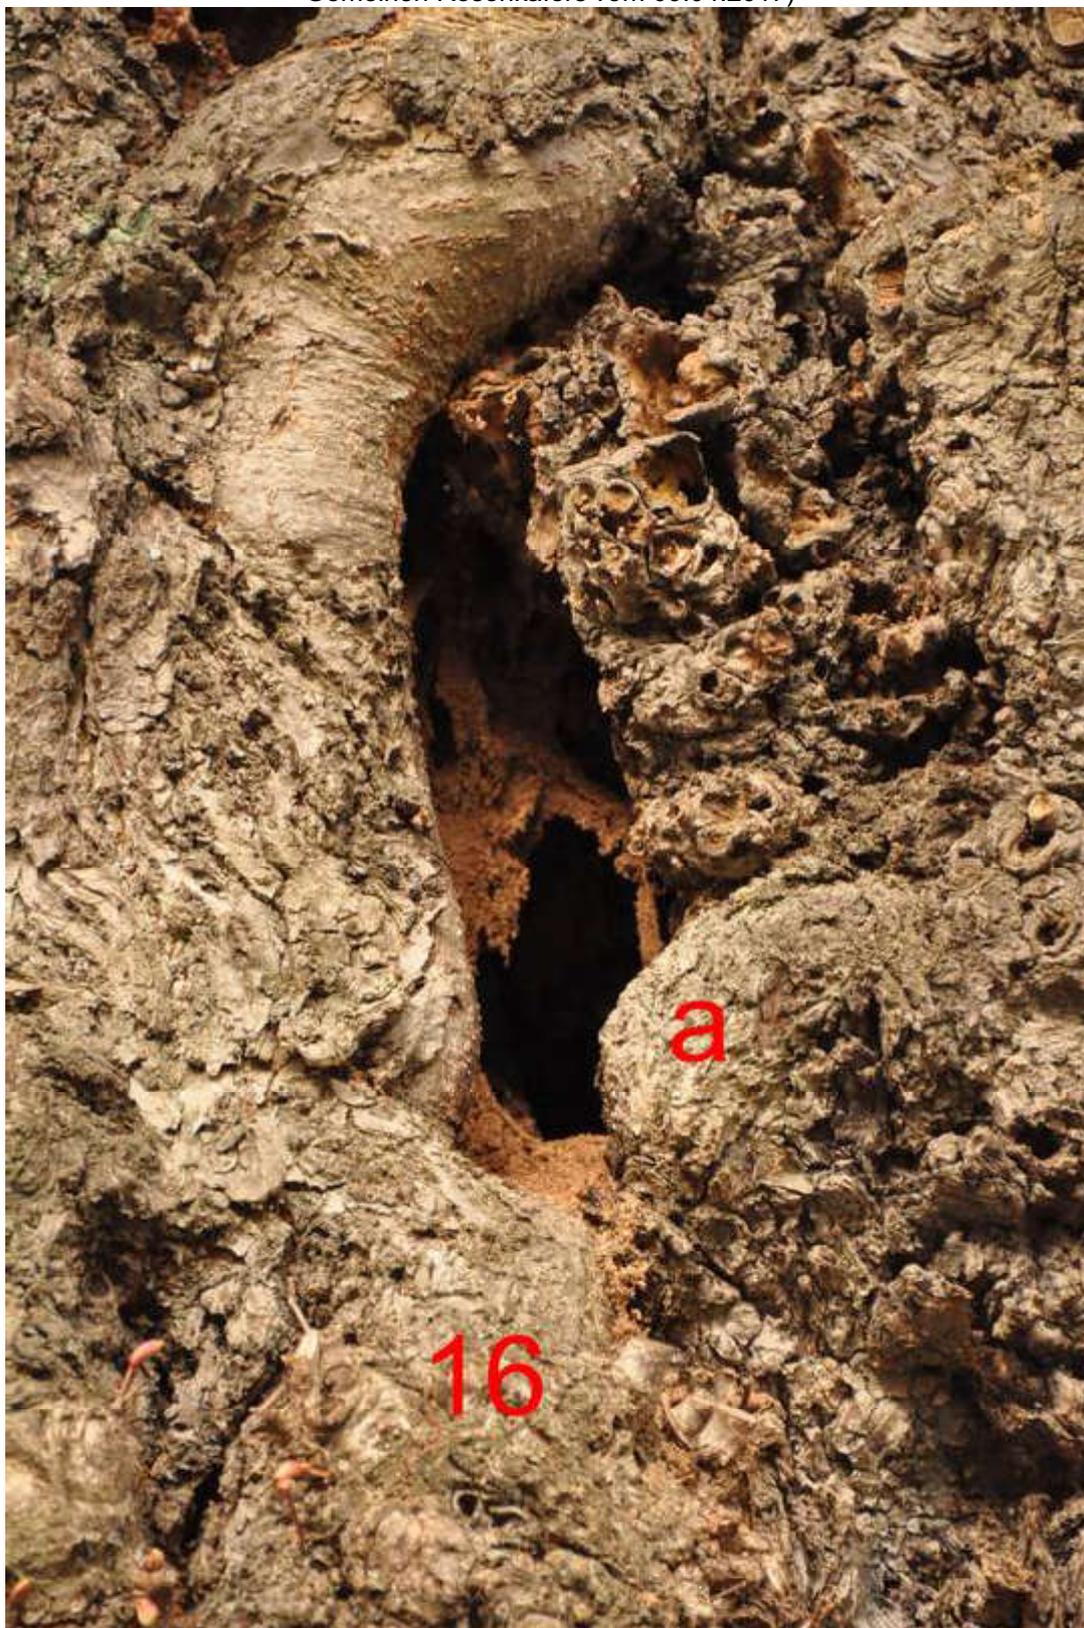
(Detailaufnahme Astungshöhle / oberer Öffnung der kaminartigen Stammhöhle mit Fraßspänen des Gemeinen Rosenkäfers vom 09.04.2017)

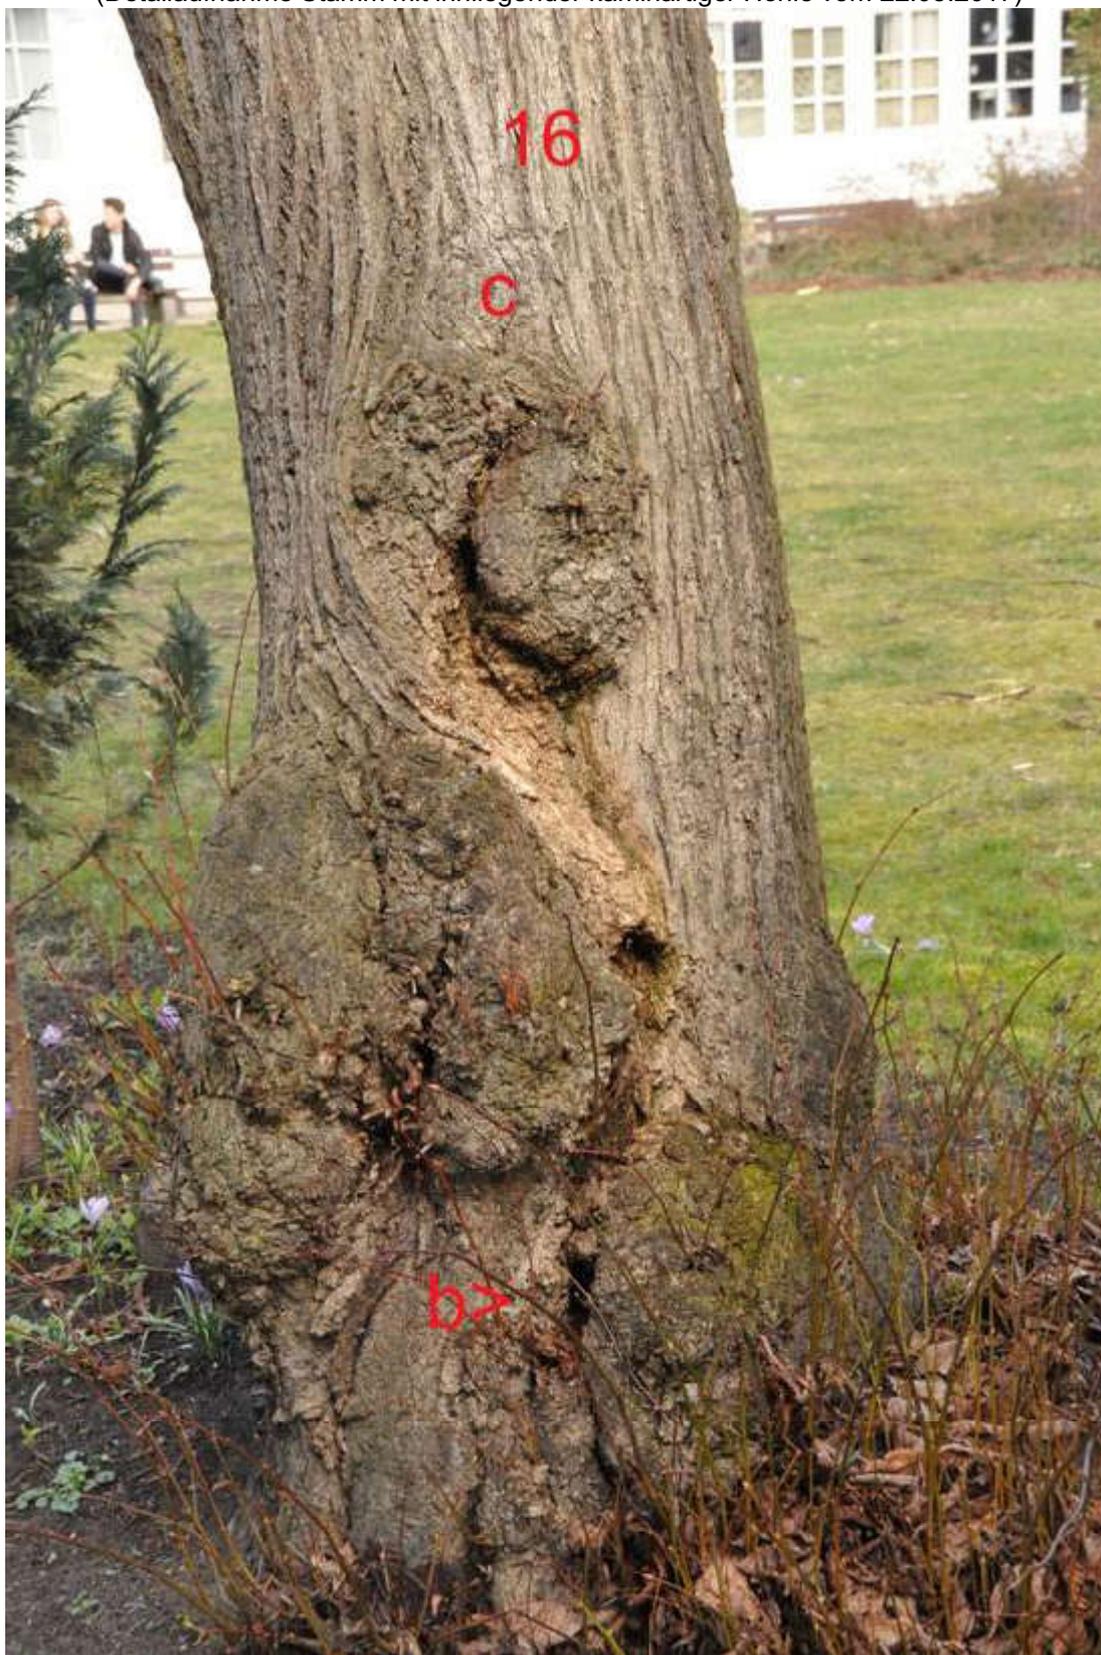
**Baum 16** mit Lage der Habitatstrukturen b+c / Bild 16b-2017  
(Detailaufnahme Stamm mit innliegender kaminartiger Höhle vom 22.03.2017)

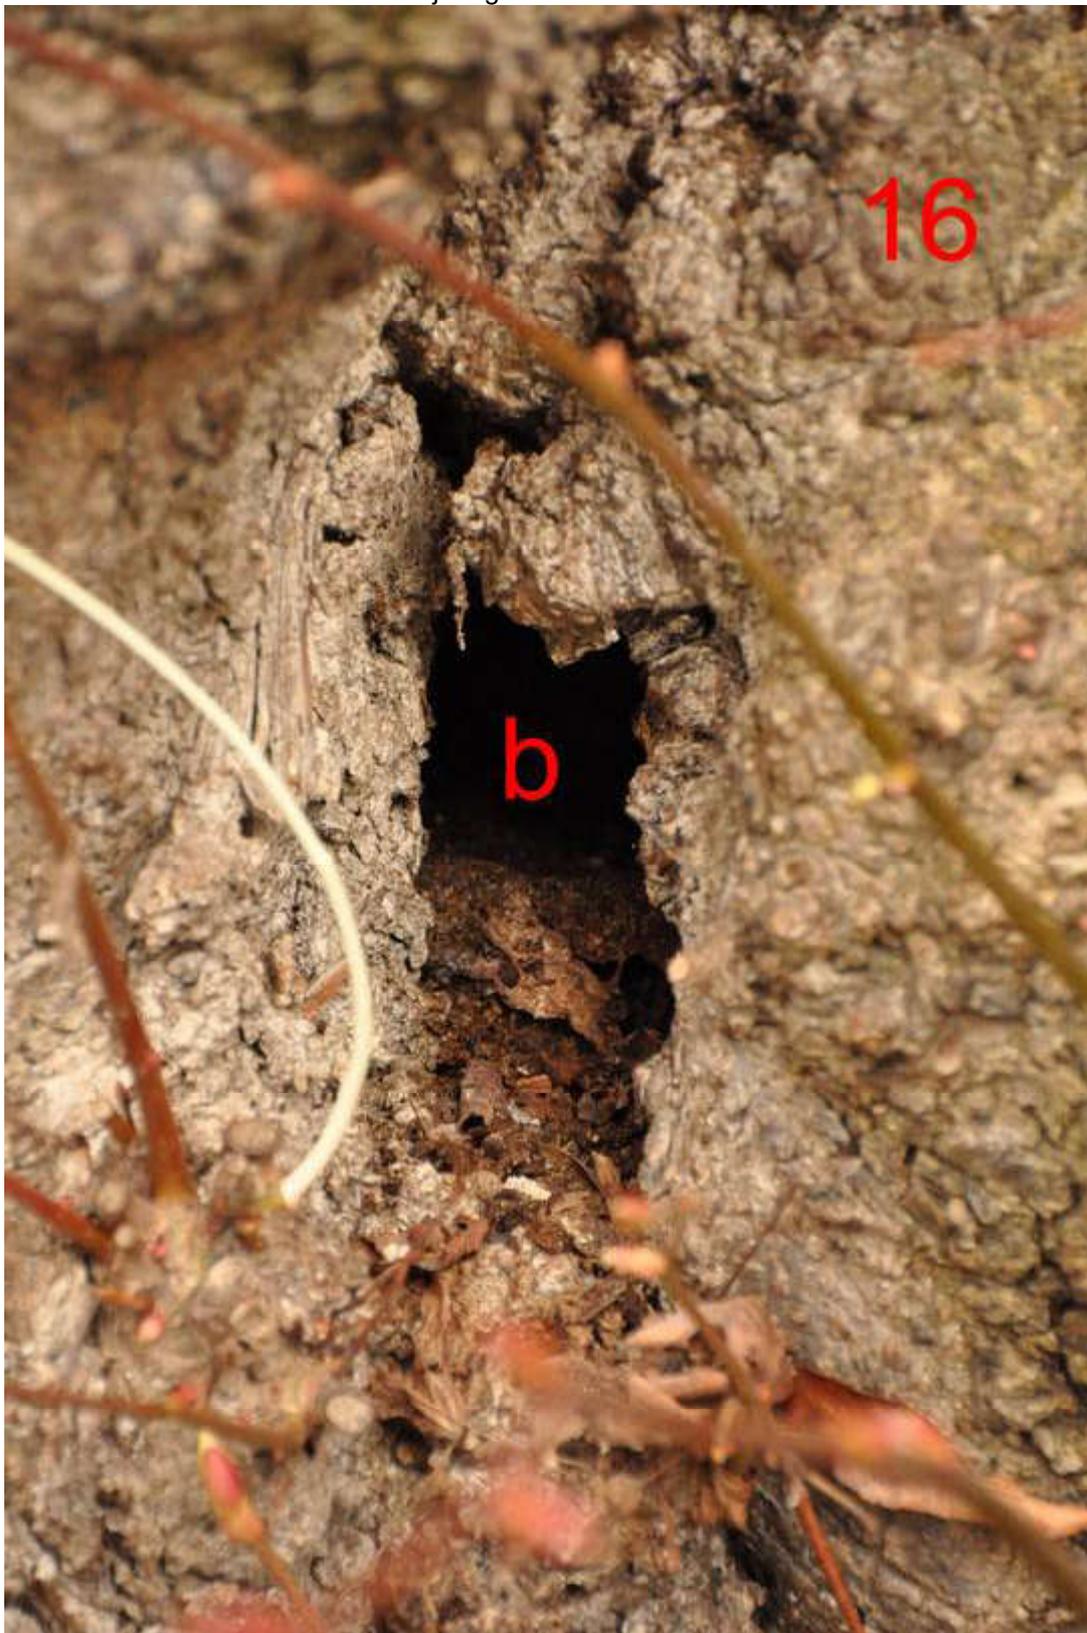
(Detailaufnahme Stammfuß mit unterer Öffnung der innliegenden kaminartiger Höhle mit Fraßspänen des Gemeinen Rosenkäfers und vorjährigen Kotresten von Fledermäusen vom 09.04.2017)

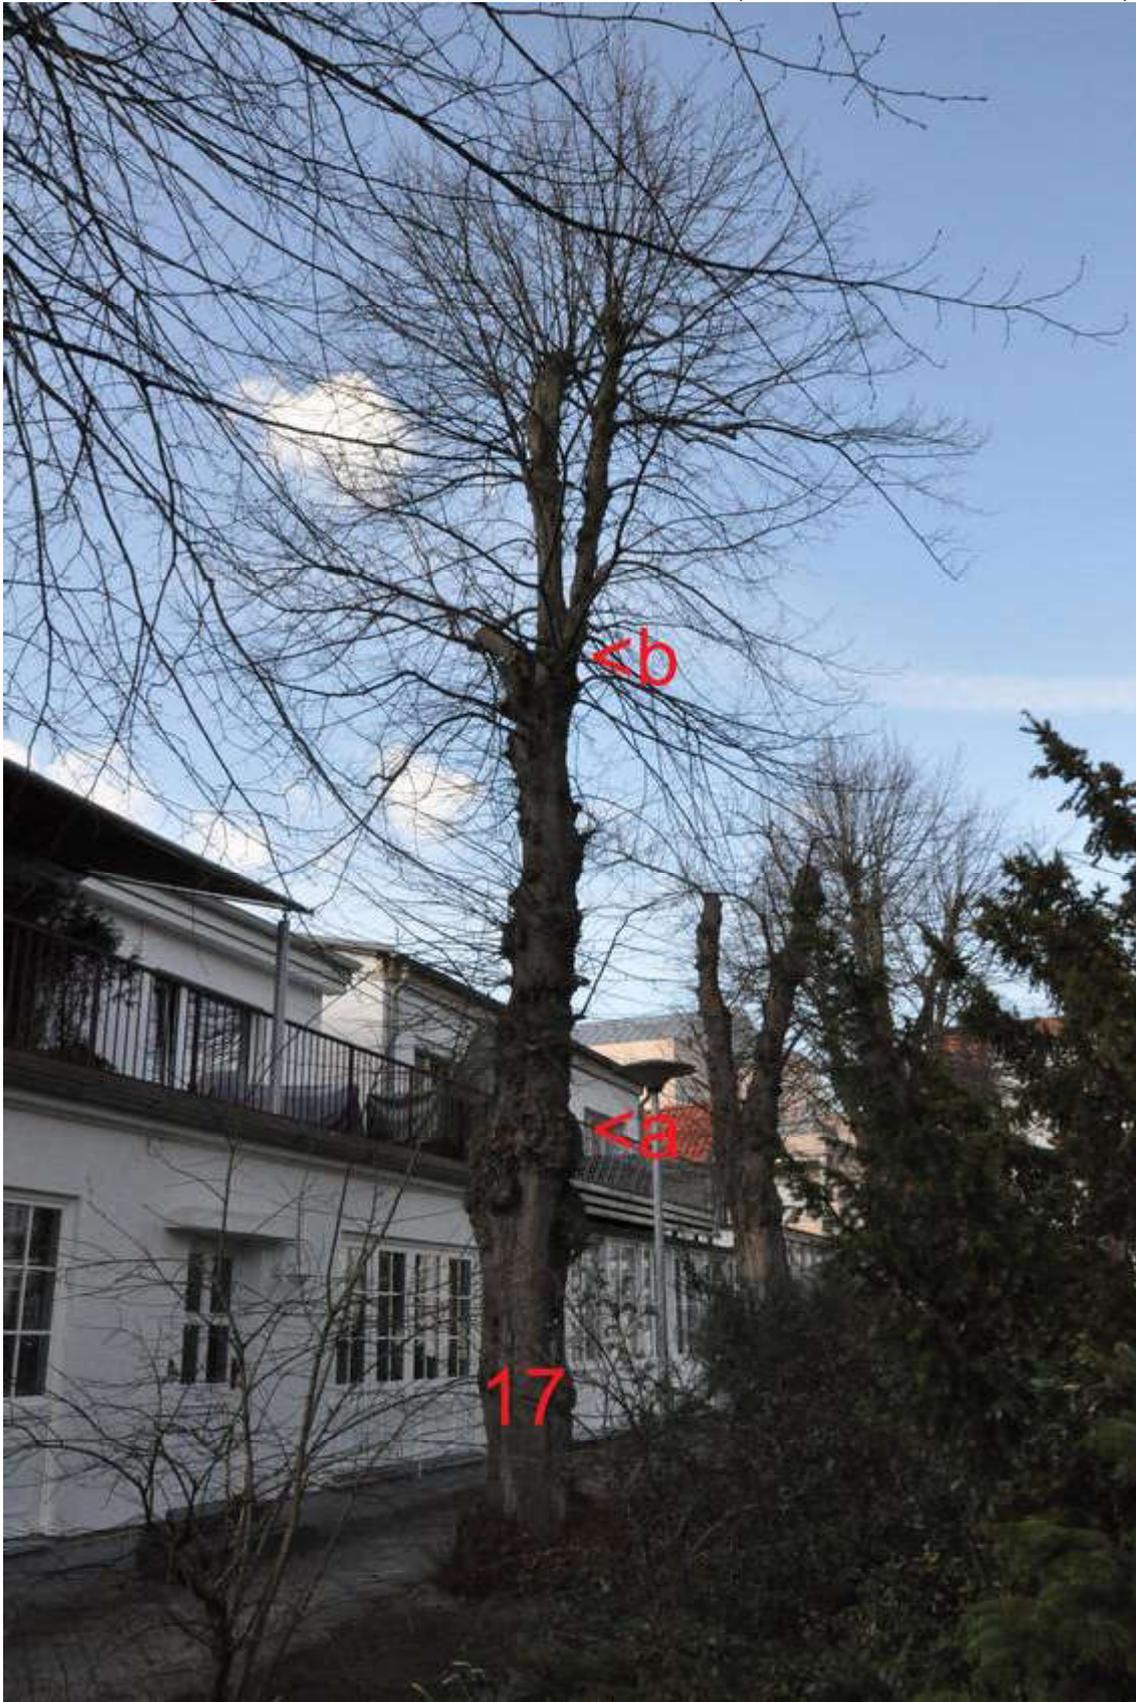
Rubrik	Einzeldaten	vgl. Foto Folge-seite !
1	Baum Nr. lt. Gutachten/ HRO	<b>17</b> / <b>11</b>	
2	Standort	<b>Rostock-Warnemünde (Georginenplatz)</b>	
3	Gattung/Art/Varietät (lat./deu)	<i>Tilia platyphyllos</i> SCOP. – <b>Sommer-Linde</b>	
4	Höhe [m]	<b>8</b>	
5	Kronendurchmesser [m]	<b>5</b>	
6	Stamm–umf. in 1m Höhe [m]	<b>1,86</b>	
7	Vitalität (in Stufen 0 - 4): (nach FLL)	0=vital, 1=leicht geschädigt , <b>2=geschädigt</b> 3=stark geschädigt 4= absterbend-tot	
8	Pflanzdatum/Alter/Restl.erw	<b>1928 / 85 / &gt;10</b> [Jahre]	
9	Erziehungsform	<b>Hochstamm - Kopfbaum</b>	
10	Standort	<b>Reihe einer Platzumpflanzung, Denkmalbereich</b>	
11	Funktion	<b>gestalterisch - leitend</b>	
12	Befunde- Krone	- Kappungshöhe 8m = Wipfelhöhe (zuletzt ca. 2010); - durchgehender Leittrieb vorhanden - keine kronenbürtigen Pilzfruchtkörper vorgefunden ;	
13	Befunde- Stamm	- normale artspezifische Stammbildung; - Stockausschläge; - keine stammbürtigen Pilzfruchtkörper vorgefunden ;

14	Befunde- Wurzel	- normale artspezifische Wurzelraumbildung; - keine wurzelbürtigen Pilzfruchtkörper vorgefunden ;	
15	Befunde- Umfeld	- Anhebungen der umliegenden Gehwegplatten bis 0,05 m-	
16	Baum – Statik	- standsicher ; - bruchsicher ;	
17	Verkehrssicherheit	VS-Erwartung: <b>O-hoch</b> O-mittel O-niedrig O-keine <b>O-nicht vs</b> O-eingeschränkt vs O-verkehrssicher	
18	Maßnahmen	- Plattenanhebungen beseitigen; - Wurzelbereichverbesserung mit TREE-LIFE; - Stockausschläge fachgerecht entnehmen;	
19	geschützte FFH Arten/ Habitate (Erhebung März-April 2017)	a) vorhandenen Morschungsbereiche mit beginnender Höhlenbildung in SW in 2,5m Höhe, b) vorhandene Klüften ;	<b>17-2017</b> <b>17a-2017</b>
20	Begutachtungstag/ Gutachter	18.10.2013 (Baumdaten) 09.04.2017(Habitaterhebung) Gernot Hübner- ÖBV-Sachverständiger für Gehölze

Baum 17 mit Lage der Habitatstrukturen a+b / Bild 17-2017 (Totalaufnahme vom 22.03.2017)

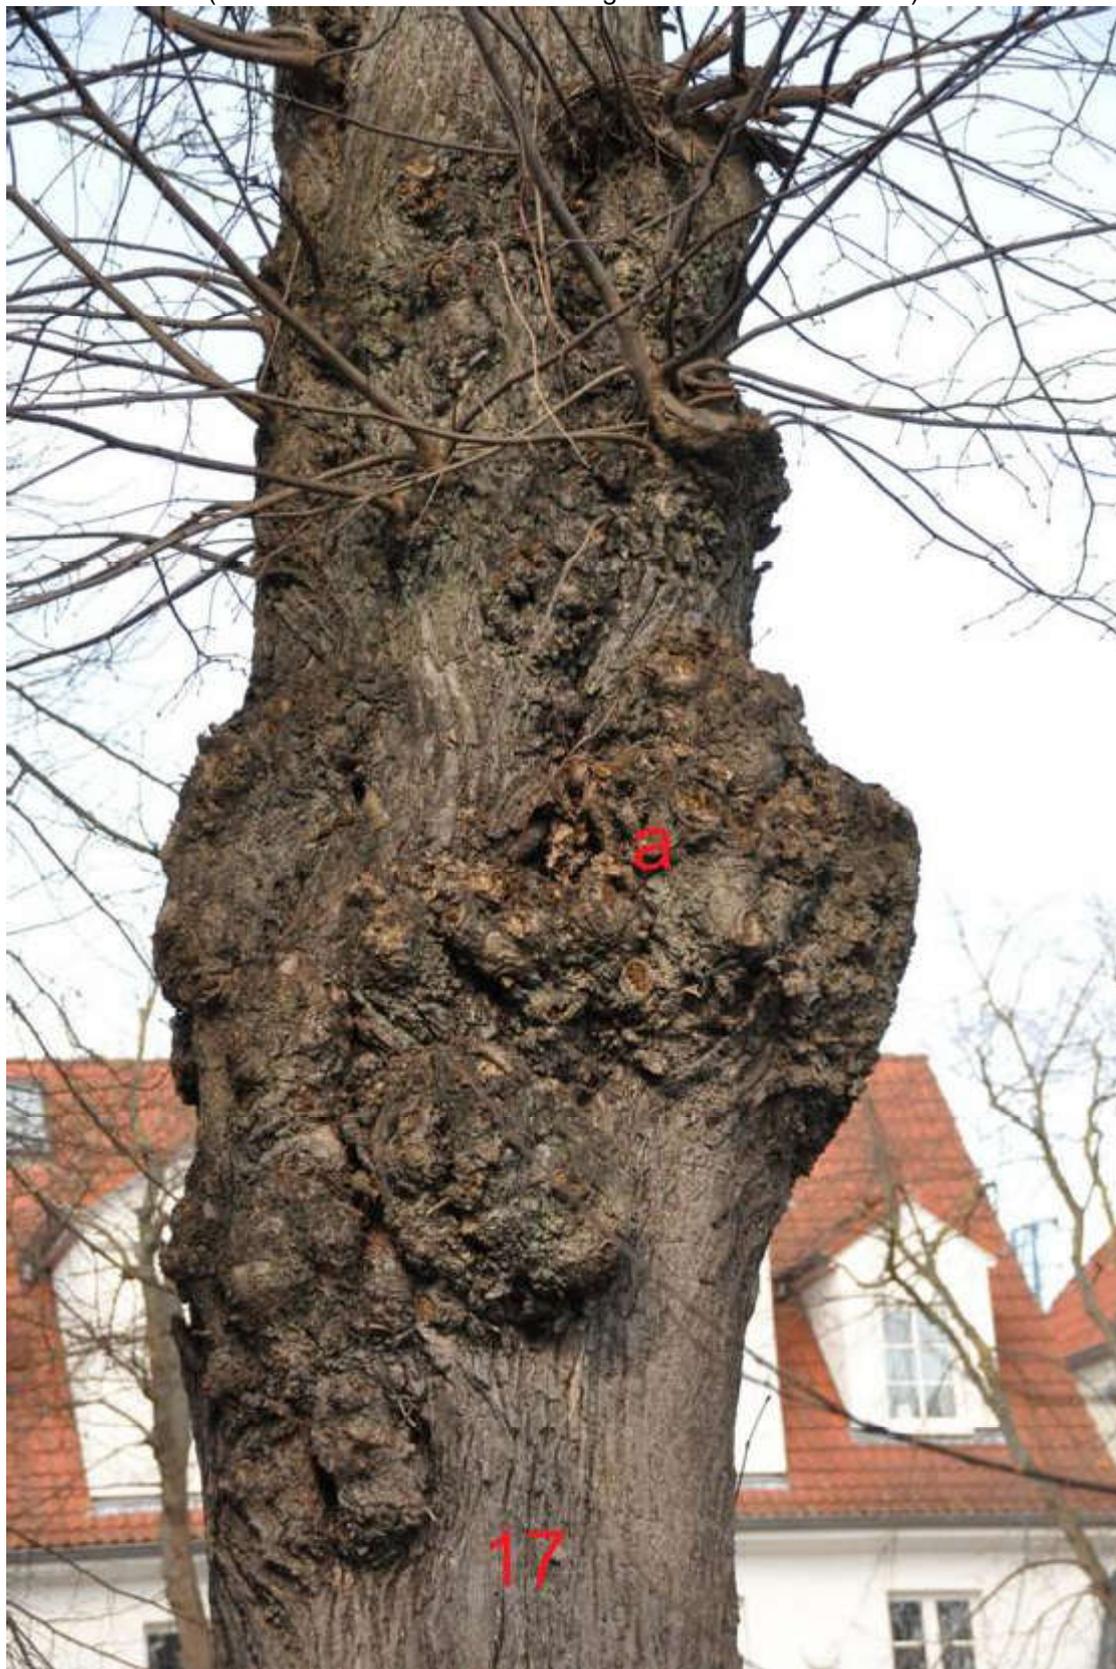
**Baum 17 mit Lage der Habitatstruktur a** / Bild 17a-2017  
(Detailaufnahme Krone mit Astungshöhlen vom 22.03.2017)

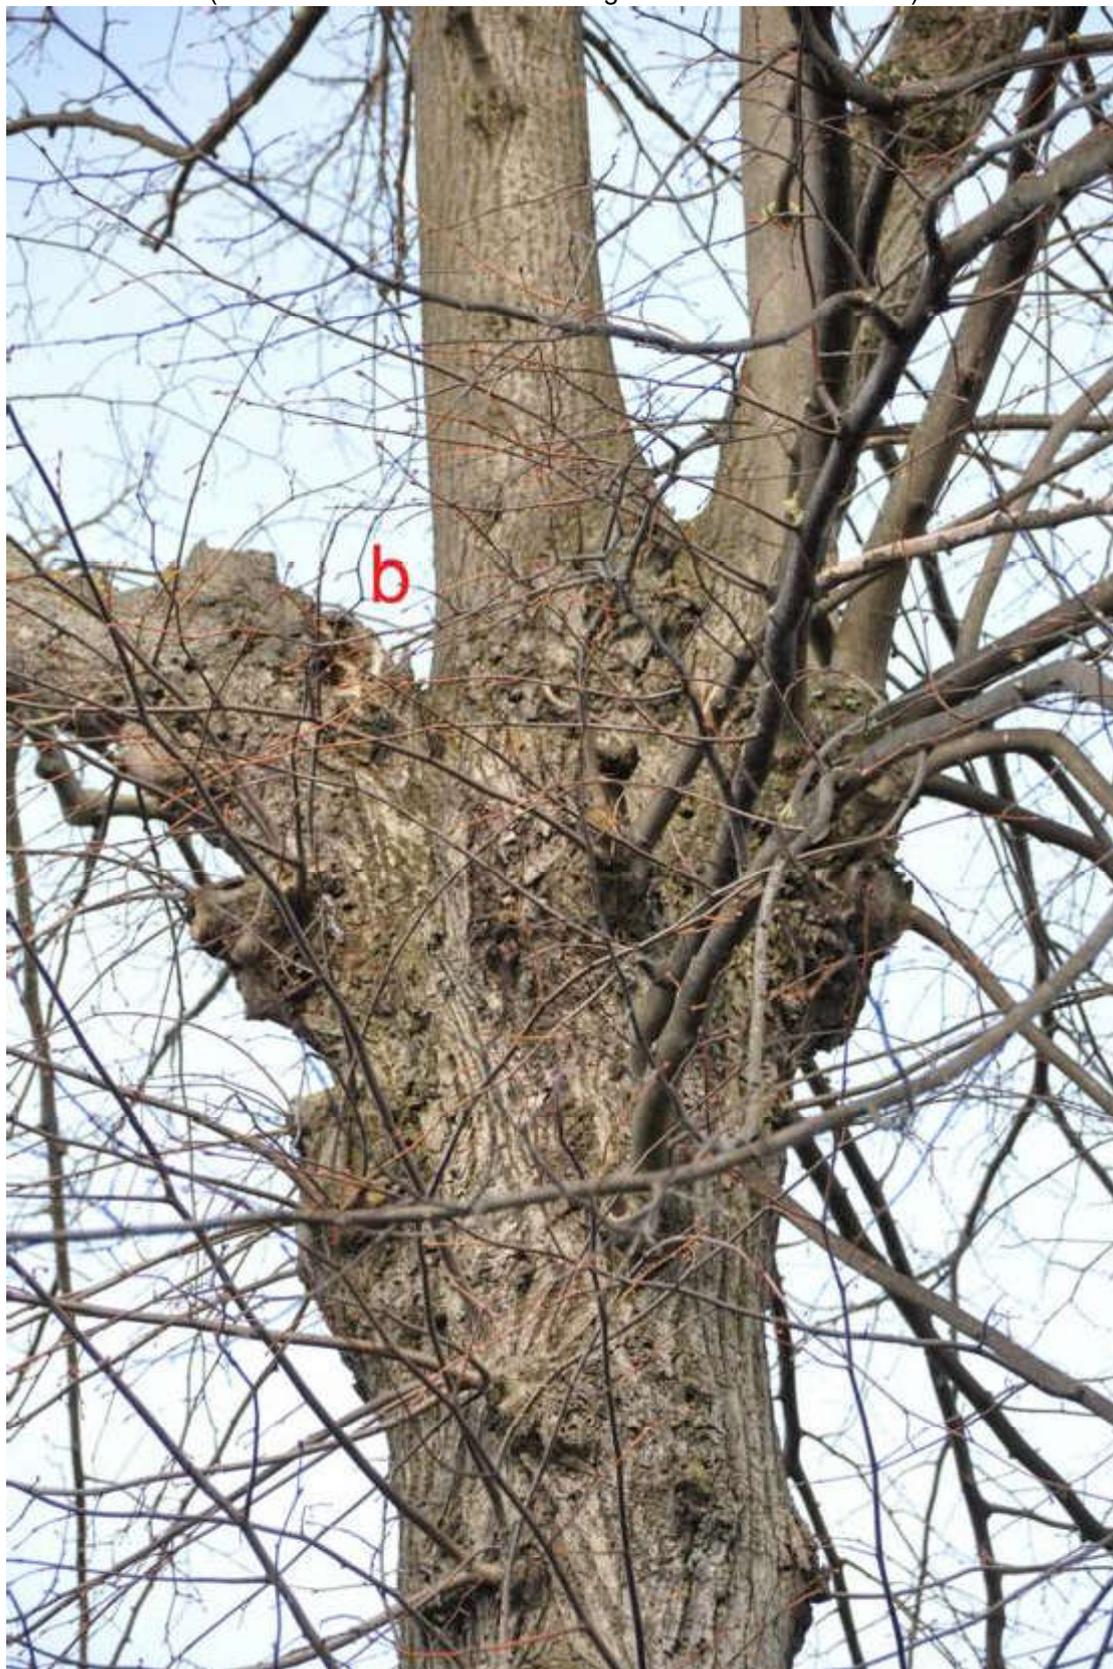
**Baum 17 mit Lage der Habitatstruktur b** / Bild 17b-2017  
(Detailaufnahme Krone mit Astungs-Höhle vom 22.03.2017)

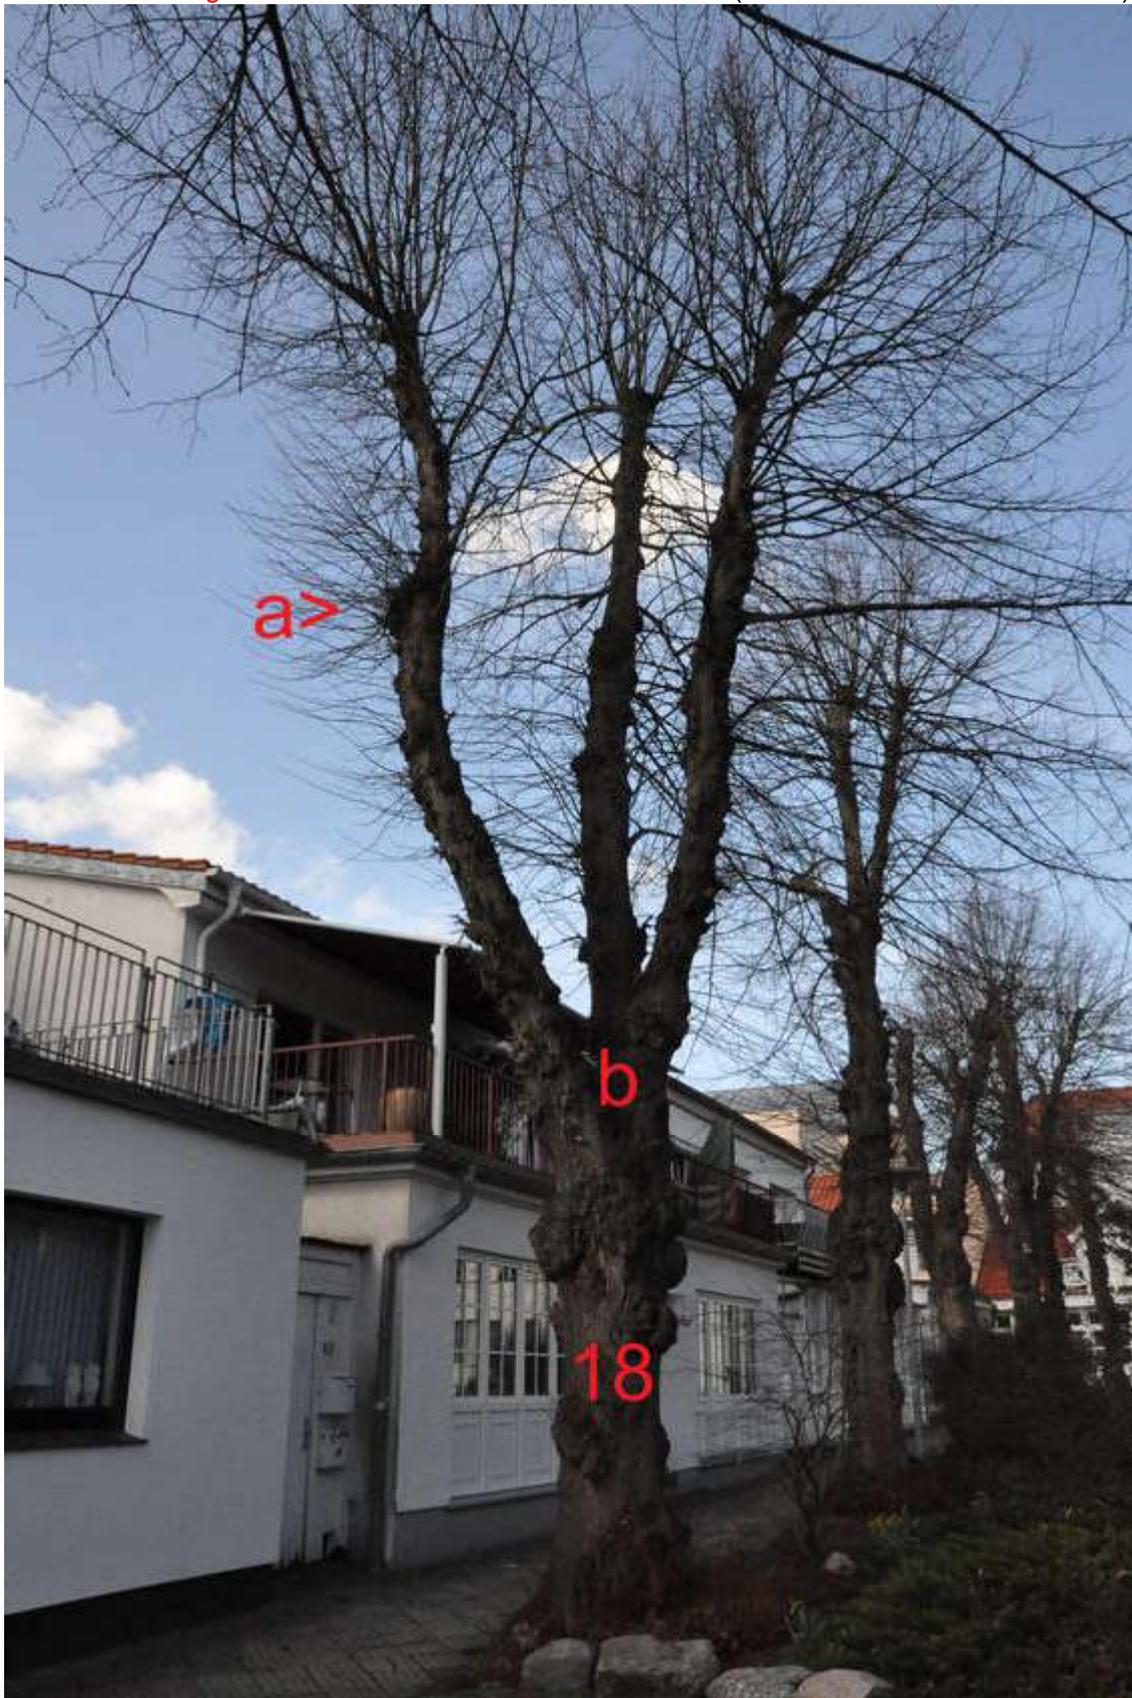
Rubrik	Einzeldaten	vgl. Foto Folge-seite !
1	Baum Nr. lt. Gutachten/ HRO	<b>18</b> / <b>10</b>	
2	Standort	<b>Rostock-Warnemünde (Georginenplatz)</b>	
3	Gattung/Art/Varietät (lat./deu)	<i>Tilia platyphyllos</i> SCOP. – <b>Sommer-Linde</b>	
4	Höhe [m]	<b>10</b>	
5	Kronendurchmesser [m]	<b>8</b>	
6	Stamm–umf. in 1m Höhe [m]	<b>1,97</b>	
7	Vitalität (in Stufen 0 - 4): (nach FLL)	0=vital, <b>1=leicht geschädigt</b> , 2=geschädigt 3=stark geschädigt 4= absterbend-tot	
8	Pflanzdatum/Alter/Restl.erw	<b>1928 / 85 / &lt;10</b> [Jahre]	
9	Erziehungsform	<b>Hochstamm - Kopfbaum</b>	
10	Standort	<b>Reihe einer Platzumpflanzung, Denkmalbereich</b>	
11	Funktion	<b>gestalterisch - leitend</b>	
12	Befunde- Krone	- Kappungshöhe = Wipfelhöhe (zuletzt ca. 2010); - Druck-Zwiesel ab 3,5m Höhe; - keine kronenbürtigen Pilzfruchtkörper vorgefunden ;	
13	Befunde- Stamm	- normale artspezifische Stammbildung; - Stockausschläge vorhanden; - keine stammbürtigen Pilzfruchtkörper vorgefunden ;

14	Befunde- Wurzel	- normale artspezifische Wurzelraumbildung; - keine wurzelbürtigen Pilzfruchtkörper vorgefunden ;	
15	Befunde- Umfeld	- Anhebungen der umliegenden Gehwegplatten bis 0,1 m;	
16	Baum – Statik	- standsicher ; - bruchsicher ;	
17	Verkehrssicherheit	VS-Erwartung: <b>O-hoch</b> O-mittel O-niedrig O-keine <b>O-nicht vs</b> O-eingeschränkt vs O-verkehrssicher	
18	Maßnahmen	- <b>Beseitigung der Plattenanhebungen;</b> - <b>Wurzelbereichverbesserung mit TREE-LIFE;</b> - <b>Stockausschläge fachgerecht entnehmen;</b>	
19	geschützte FFH Arten/ Habitats (Erhebung März-April 2017)	a) vorhandenes Amselnest aus 2016; b) vorhandene Klüften c) vorhandene Höhlen (Kappstelleneinfallungen),	<b>18-2017, 18a-2017</b>
20	Begutachtungstag/ Gutachter	18.10.2013 (Baumdaten) 09.04.2017(Habitaterhebung) Gernot Hübner- ÖBV-Sachverständiger für Gehölze

Baum 18 mit Lage der Habitatstrukturen a+b / Bild 18-2017 (Totalaufnahme vom 22.03.2017)

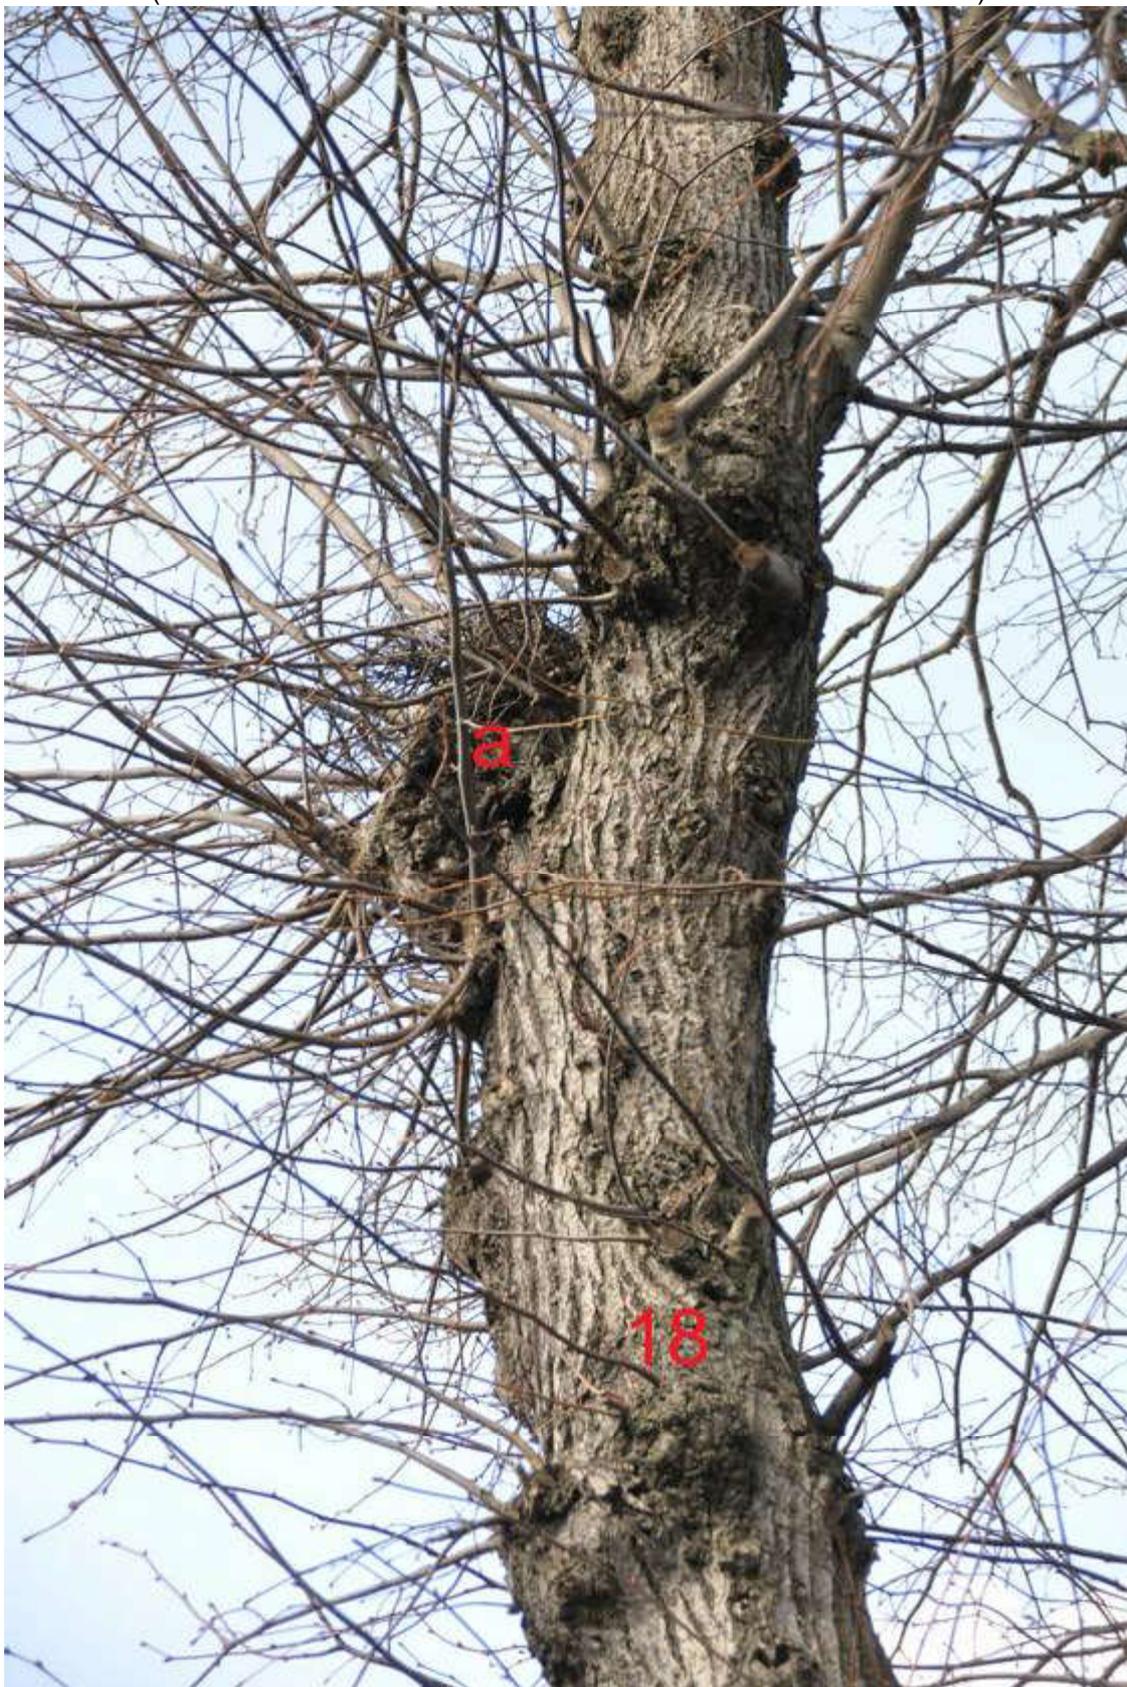
**Baum 18** mit Lage der Habitatstruktur **a** / Bild 18a-2017  
(Detailaufnahme Krone mit unbesiedelten Amselnest vom 22.03.2017)
