# BAUMGUTACHTEN

für 23 Bestandsbäume im Bereich des Georginenplatzes  
in Rostock-Warnemünde

Weitenhagen, den 14.04.2017

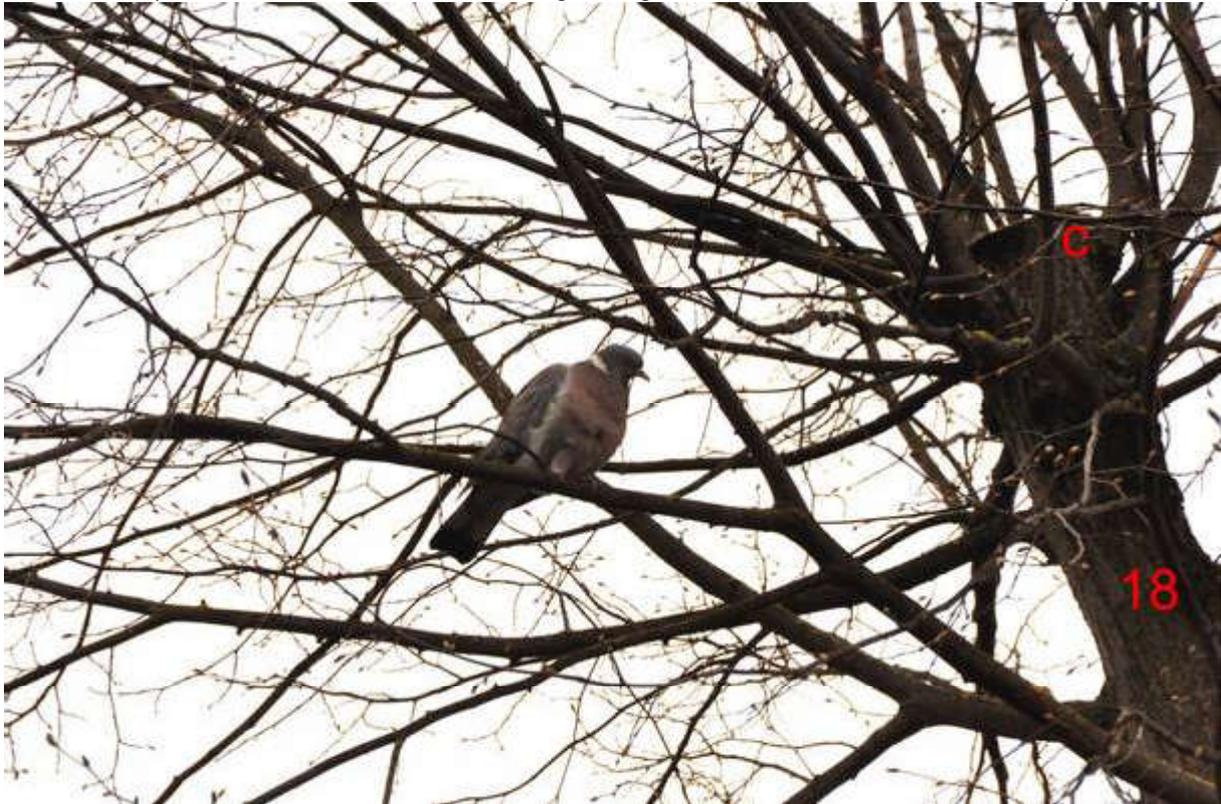
**Baum 18 mit Lage der Habitatstruktur a** / Bild 18a-2017  
(Detailaufnahme Krone mit Brutvogel Ringeltaube über Nest vom 09.04.2017)

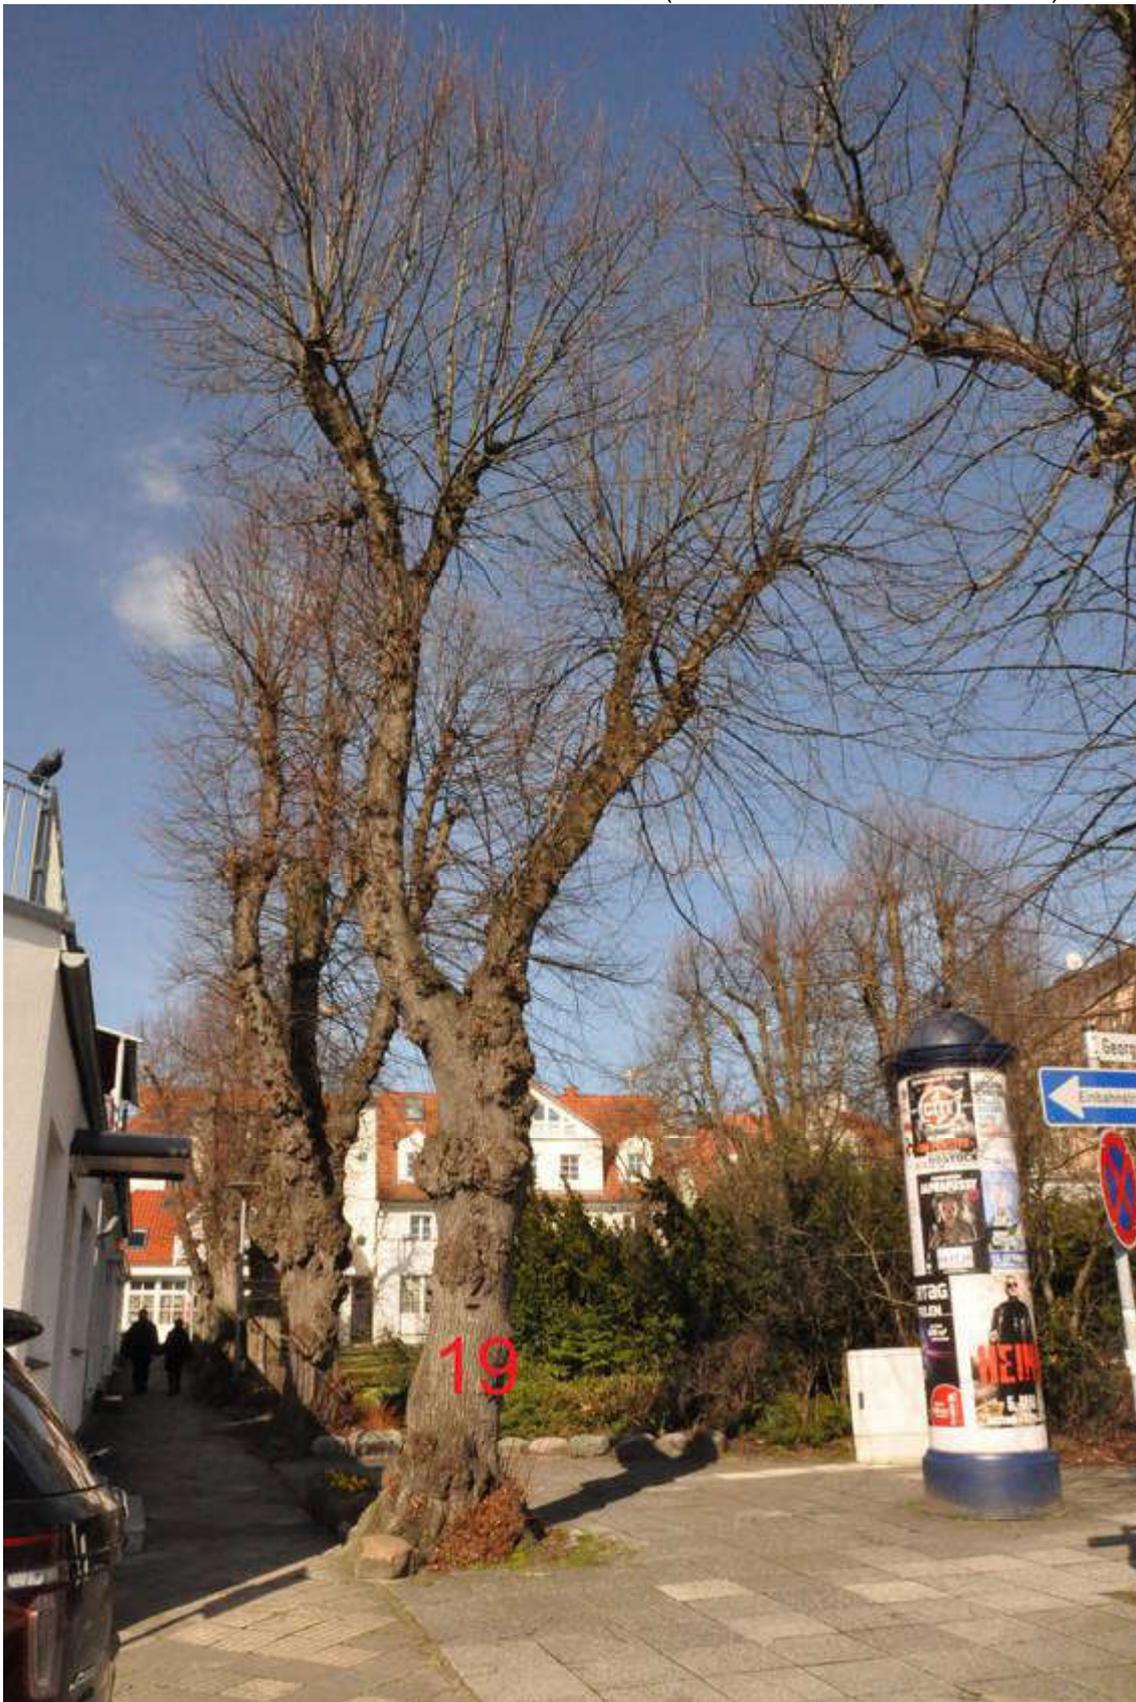
Rubrik	Einzeldaten	vgl. Foto Folge-seite !
1	Baum Nr. lt. Gutachten/ HRO	<b>19</b> / <b>9</b>	
2	Standort	<b>Rostock-Warnemünde (Georginenplatz)</b>	
3	Gattung/Art/Varietät (lat./deu)	<i>Tilia platyphyllos</i> SCOP. – <b>Sommer-Linde</b>	
4	Höhe [m]	<b>9</b>	
5	Kronendurchmesser [m]	<b>9</b>	
6	Stamm–umf. in 1m Höhe [m]	<b>1,91</b>	
7	Vitalität (in Stufen 0 - 4): (nach FLL)	0=vital, <b>1=leicht geschädigt</b> , 2=geschädigt 3=stark geschädigt 4= absterbend-tot	
8	Pflanzdatum/Alter/Restl.erw	<b>1928 / 85 / &gt;10</b> [Jahre]	
9	Erziehungsform	<b>Hochstamm -Kopfbaum</b>	
10	Standort	<b>Reihe einer Platzumpflanzung, Denkmalbereich</b>	
11	Funktion	<b>gestalterisch - leitend</b>	
12	Befunde- Krone	- Kappungshöhe = Wipfelhöhe (zuletzt ca. 2010); - Druck-Zwiesel in 4,0 m Höhe; - keine kronenbürtigen Pilzfruchtkörper vorgefunden ;	
13	Befunde- Stamm	- normale artspezifische Stammbildung; - Stockaustriebe vorhanden; - keine stammbürtigen Pilzfruchtkörper vorgefunden ;

14	Befunde- Wurzel	- normale artspezifische Wurzelraumbildung; - keine wurzelbürtigen Pilzfruchtkörper vorgefunden ;	
15	Befunde- Umfeld	- Anhebungen der umliegenden Gehwegplatten bis 0,05 m;	
16	Baum – Statik	- standsicher ; - bruchsicher ;	
17	Verkehrssicherheit	VS-Erwartung: <b>O-hoch</b> O-mittel O-niedrig O-keine <b>O-nicht vs</b> O-eingeschränkt vs O-verkehrssicher	
18	Maßnahmen	- Beseitigung der Plattenanhebungen; - Wurzelbereichverbesserung mit TREE-LIFE; - Baumscheibenvergrößerung auf ca. 6m <sup>2</sup> vornehmen; - Stockausschläge fachgerecht entnehmen;	
19	geschützte FFH Arten/ Habitate (Erhebung März-April 2017)	-keine vorhandenen Biotop- und Habitatstrukturen <b>lediglich, vorhandene Klüften keine Totholzbereiche</b>	<b>19-2017</b>
20	Begutachtungstag/ Gutachter	18.10.2013 (Baumdaten) 09.04.2017(Habitaterhebung) Gernot Hübner- ÖBV-Sachverständiger für Gehölze

**Baum 19** ohne Habitatstrukturen / Bild 19-2017 (Totalaufnahme vom 22.03.2017)

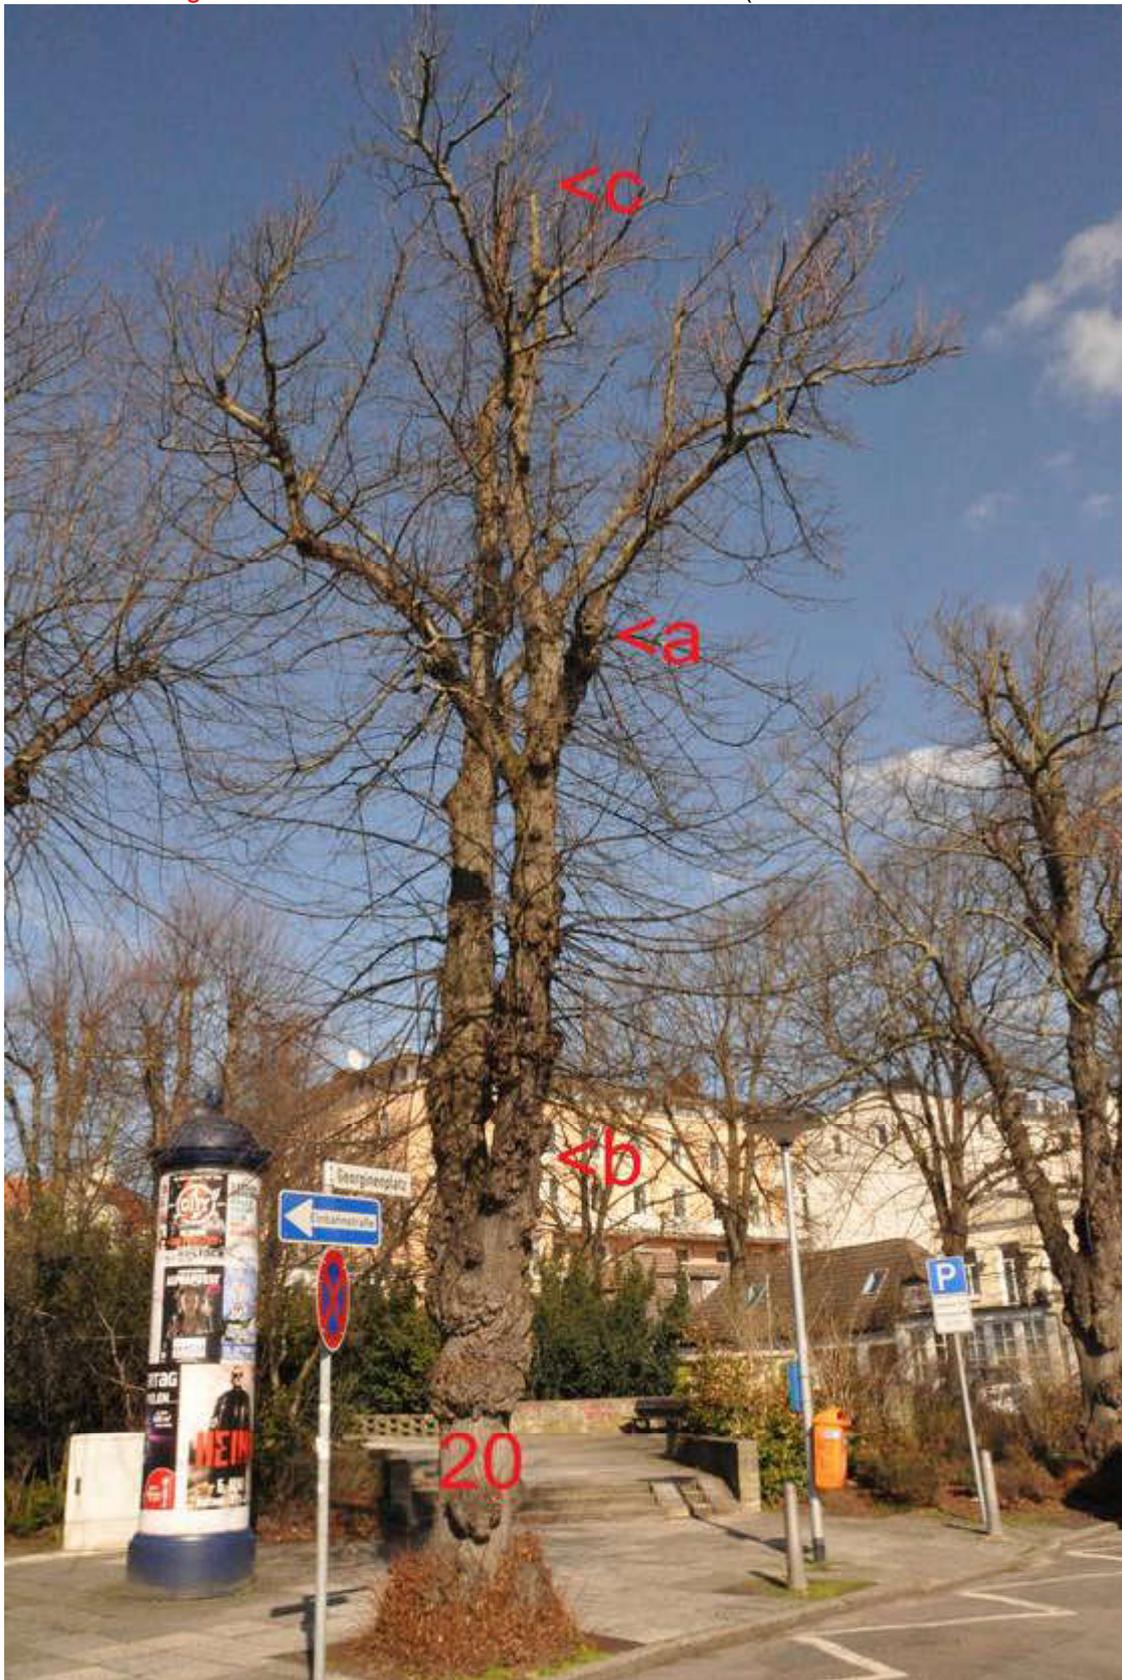
Rubrik	Einzeldaten	vgl. Foto Folge-seite !
1	Baum Nr. lt. Gutachten/ HRO	<b>20</b> / <b>8</b>	<b>20</b>
2	Standort	<b>Rostock-Warnemünde (Georginenplatz)</b>	
3	Gattung/Art/Varietät (lat./deu)	<i>Tilia platyphyllos</i> SCOP. – <b>Sommer-Linde</b>	
4	Höhe [m]	<b>11</b>	
5	Kronendurchmesser [m]	<b>9</b>	
6	Stamm-umf. in 1m Höhe [m]	<b>1,65</b>	
7	Vitalität (in Stufen 0 - 4): (nach FLL)	0=vital, 1=leicht geschädigt , <b>2=geschädigt</b> 3=stark geschädigt 4= absterbend-tot	
8	Pflanzdatum/Alter/Restl.erw	<b>1928 / 85 / &lt;10</b> [Jahre]	
9	Erziehungsform	<b>Hochstamm</b>	
10	Standort	<b>Reihe einer Platzumpflanzung, Denkmalbereich</b>	
11	Funktion	<b>gestalterisch - leitend</b>	
12	Befunde- Krone	- <b>10% Totholz in Fein-, bis Mittelastfraktion in der Oberkrone;</b> - <b>Druck-Zwiesel in 2,5m Höhe;</b> - <b>keine kronenbürtigen Pilzfruchtkörper vorgefunden ;</b>	<b>20,</b> <b>20a</b>
13	Befunde- Stamm	- <b>normale artspezifische Stammausbildung;</b> - <b>Stockausschläge vorhanden;</b> - <b>keine stammbürtigen Pilzfruchtkörper vorgefunden ;</b>	<b>20a</b>

14	Befunde- Wurzel	- <b>normale artspezifische Wurzelraumbildung;</b> - <b>Stockausschläge vorhanden;</b> - <b>keine wurzelbürtigen Pilzfruchtkörper vorgefunden ;</b>	<b>20a</b>
15	Befunde- Umfeld	- <b>keine-</b>	<b>20a</b>
16	Baum – Statik	- <b>standsicher ;</b> - <b>bruchsicher ;</b>	
17	Verkehrssicherheit	VS-Erwartung: <b>O-hoch</b> O-mittel O-niedrig O-keine <b>O-nicht vs</b> O-eingeschränkt vs O-verkehrssicher	
18	Maßnahmen	- <b>Totholzentnahme;</b> - <b>Wurzelbereichverbesserung mit TREE-LIFE;</b> - <b>Baumscheibenvergrößerung auf ca. 6m<sup>2</sup> vornehmen;</b> - <b>Stockausschläge fachgerecht entnehmen;</b>	
19	geschützte FFH Arten/ Habitate (Erhebung März-April 2017)	a) 3 vorh. Astungshöhle in Mittel-Krone an Astungsstellen in NW 6,5m Höhe Abmaße: 0,04 x 0,04 x 0,1m (Höhe-Breite-Tiefe) mit Kernholzabbau mit Besiedlungsspuren (Kohlmeise); b) vorhandene Klüften am Stamm c) Totholzbereiche in der Oberkrone (Schwachastfrakt.)	<b>20-2017</b> <b>20a-2017</b>

Baum 20 mit Lage der Habitatstrukturen a+b+c / Bild 20-2017 (Totalaufnahme vom 22.03.2017)

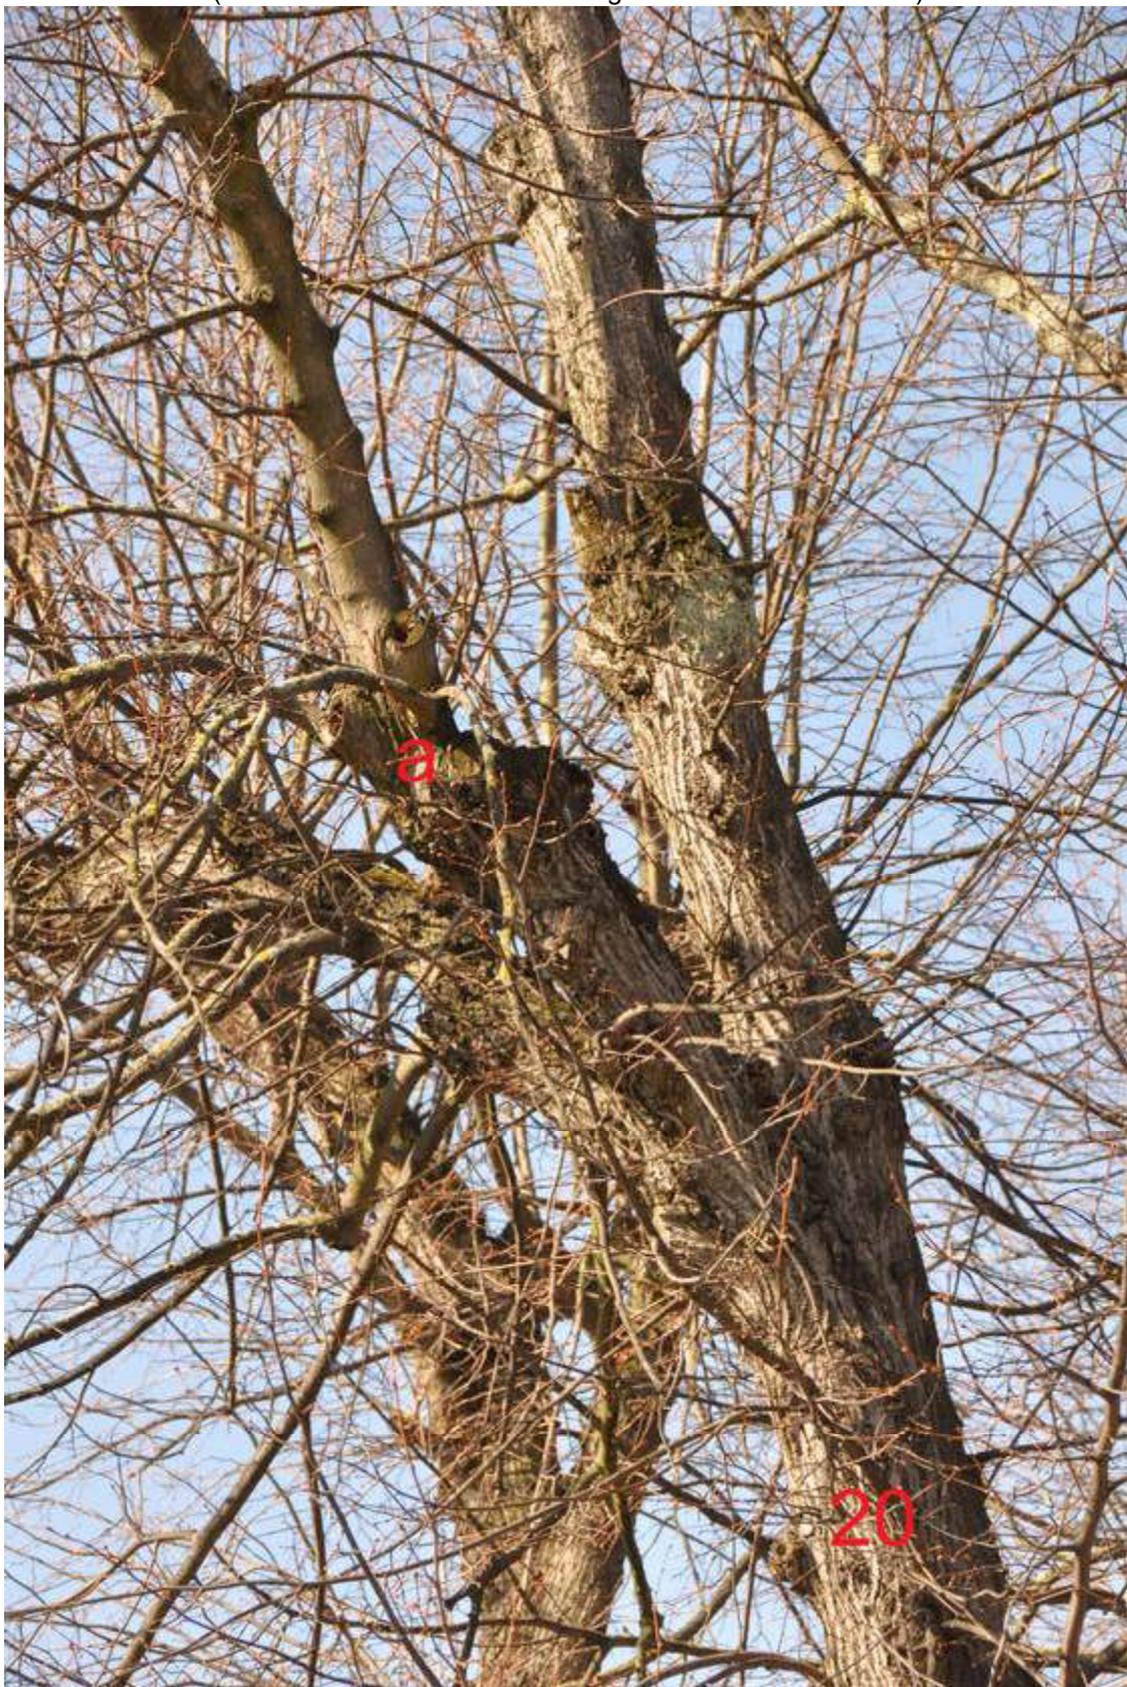
**Baum 20** mit Lage der Habitatstruktur **a** / Bild 20a-2017  
(Detailaufnahme Krone mit Astungshöhlen vom 22.03.2017)

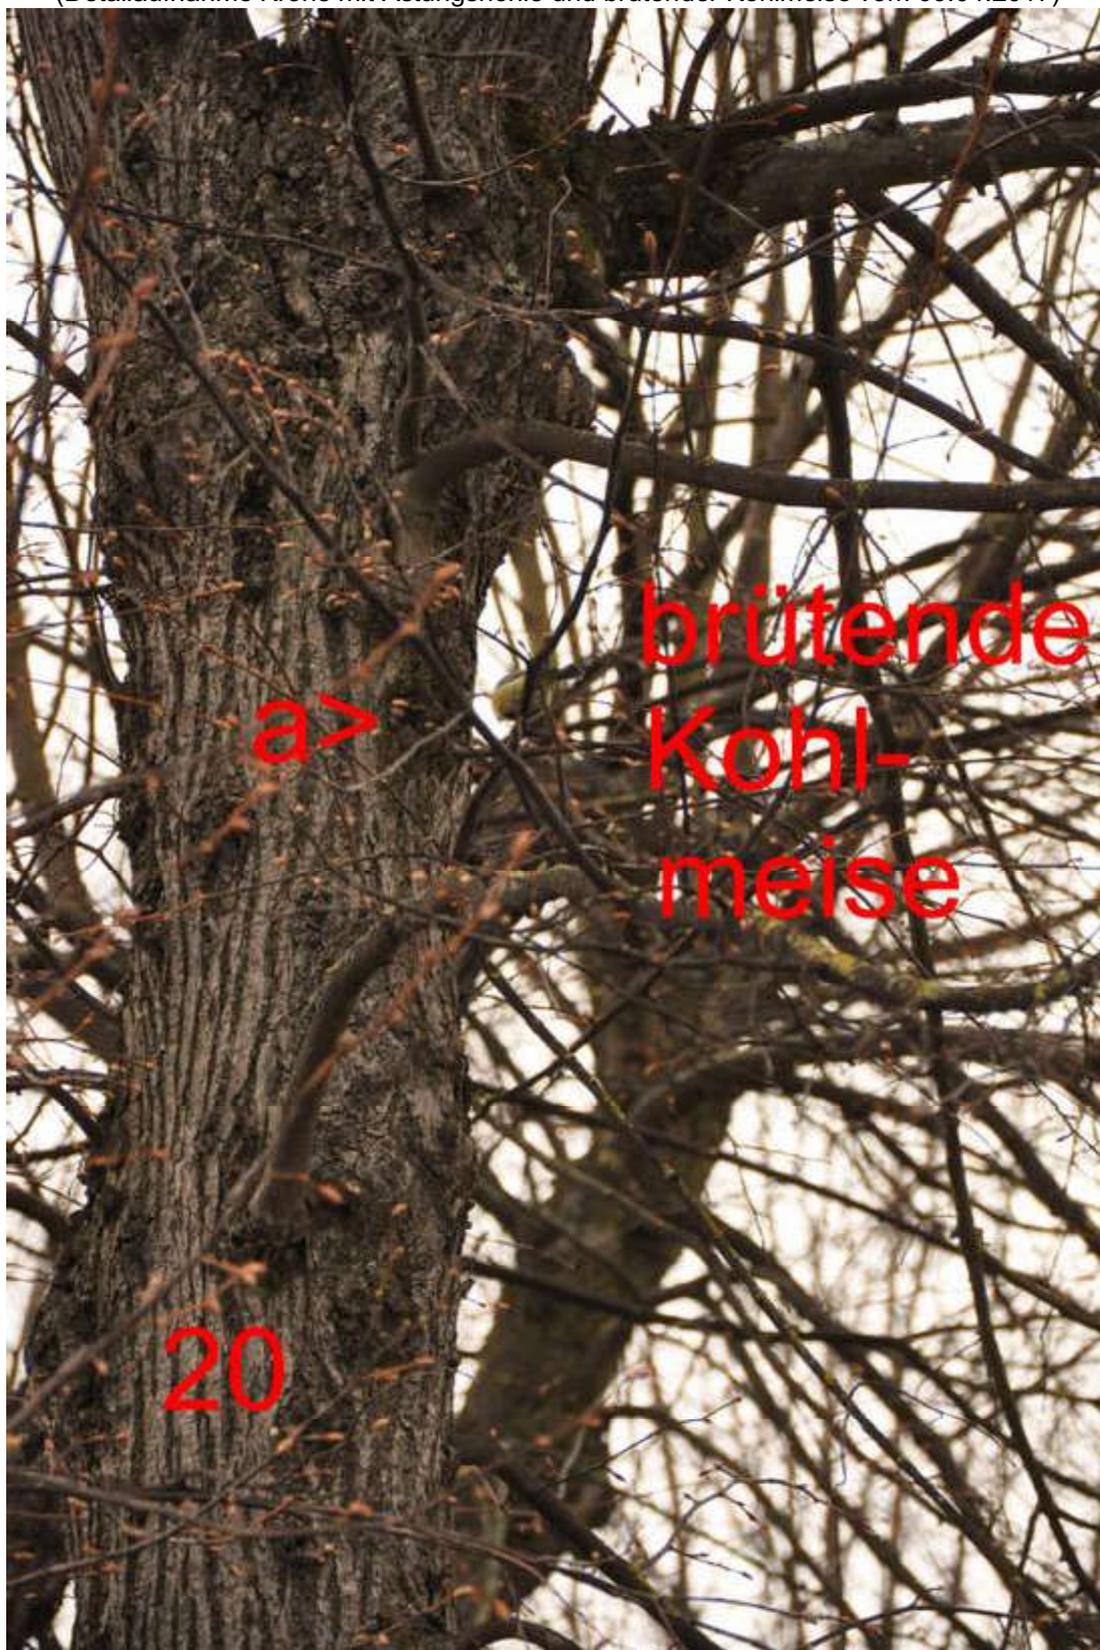
(Detailaufnahme Krone mit Astungshöhle und brütender Kohlmeise vom 09.04.2017)

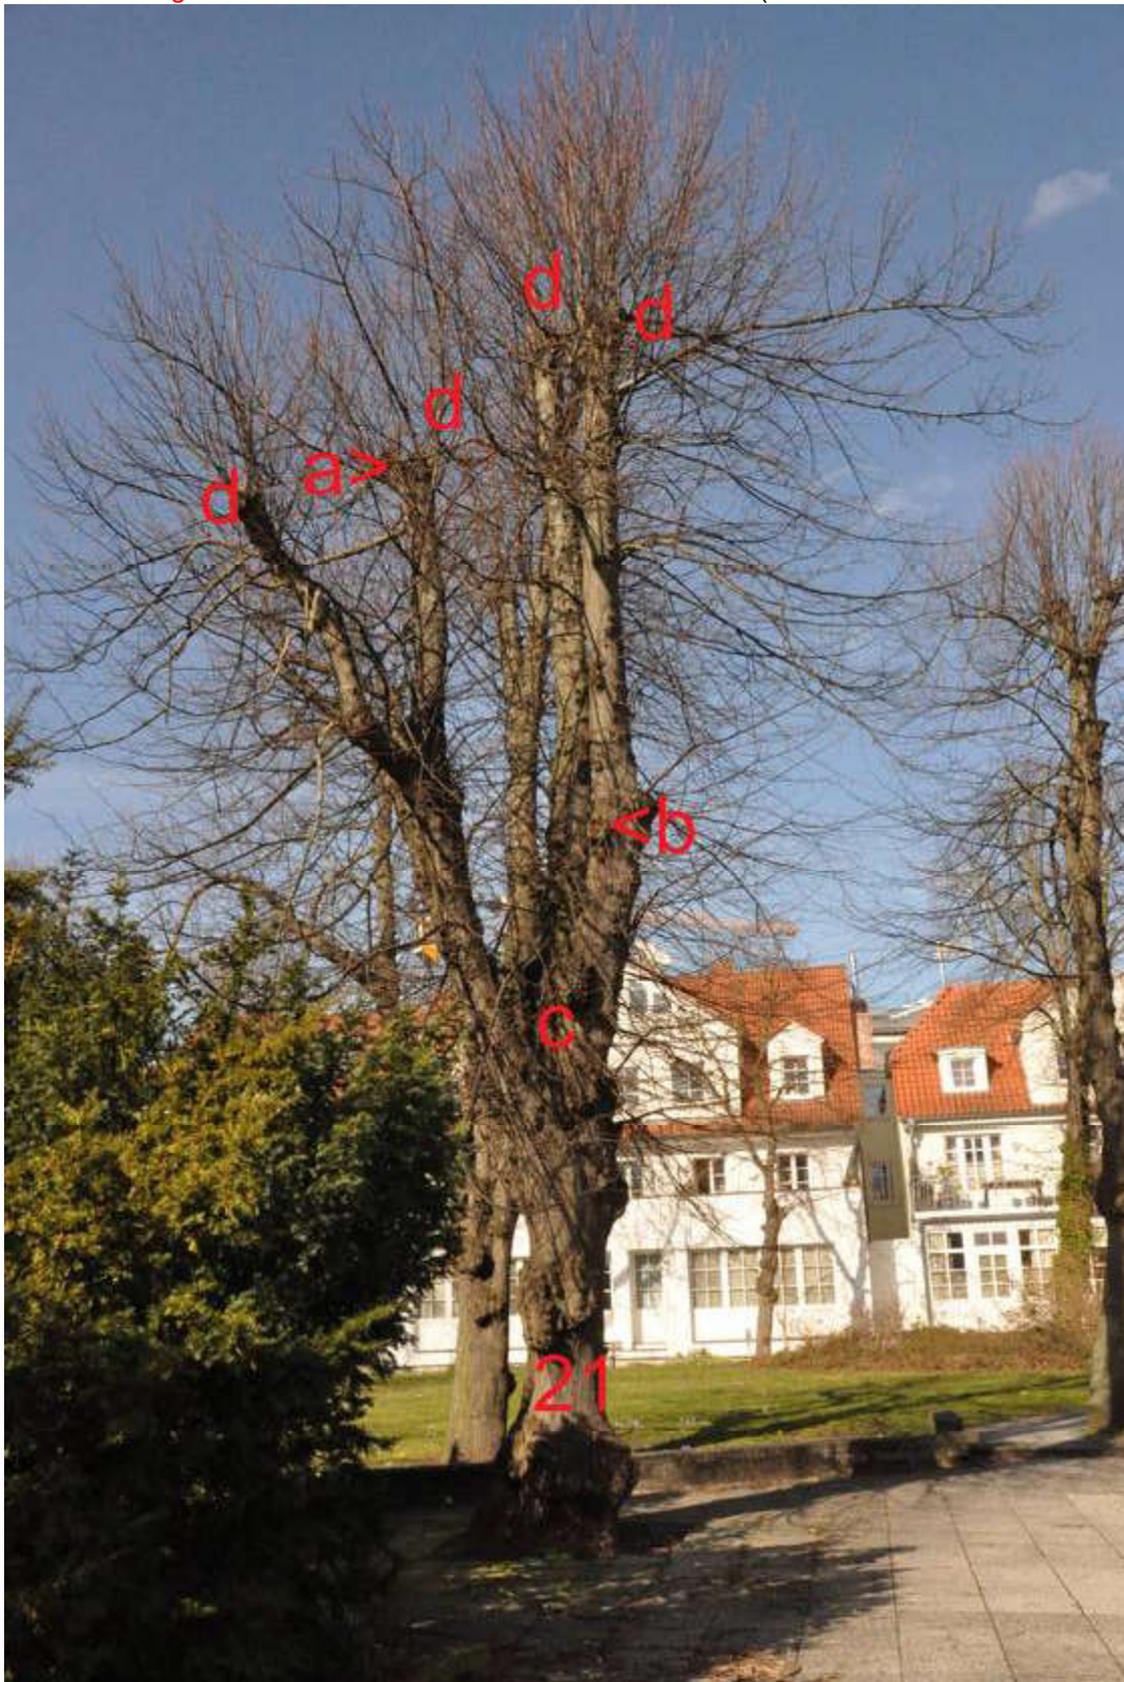
Rubrik	Einzeldaten	vgl. Foto Folge-seite !
1	Baum Nr. lt. Gutachten/ HRO	<b>21</b> / <b>24</b>	
2	Standort	Rostock-Warnemünde (Georginenplatz)	
3	Gattung/Art/Varietät (lat./deu)	<i>Tilia platyphyllos</i> SCOP. – Sommer-Linde	
4	Höhe [m]	8	
5	Kronendurchmesser [m]	8	
6	Stamm–umf. in 1m Höhe [m]	2,19	
7	Vitalität (in Stufen 0 - 4): (nach FLL)	0=vital, 1=leicht geschädigt , <b>2=geschädigt</b> 3=stark geschädigt 4= absterbend-tot	
8	Pflanzdatum/Alter/Restl.erw	1928 / 85 / <20 [Jahre]	
9	Erziehungsform	Hochstamm - Kopfbaum	
10	Standort	Solitärstandort der Platzbepflanzung, Denkmalbereich	
11	Funktion	gestalterisch - abschirmend	
12	Befunde- Krone	- Druck-Zwiesel in 4m Höhe (3 Stämmlinge); - 1 Astungswunde mit Kernholzabbau Ø 0,13m mit Höhlenbildung Tiefe 0,2m (Kronenansatz) mit normalen Reaktionsholz; - Kappungshöhe 7m; - keine kronenbürtigen Pilzfruchtkörper vorgefunden ;	
13	Befunde- Stamm	- normale artspezifische Stammausbildung; - Stockausschläge vorhanden; - keine stammbürtigen Pilzfruchtkörper vorgefunden ;

Baum 21 mit Lage der Habitatstrukturen a+b+c+d / Bild 21-2017 (Totalaufnahme vom 22.03.2017)

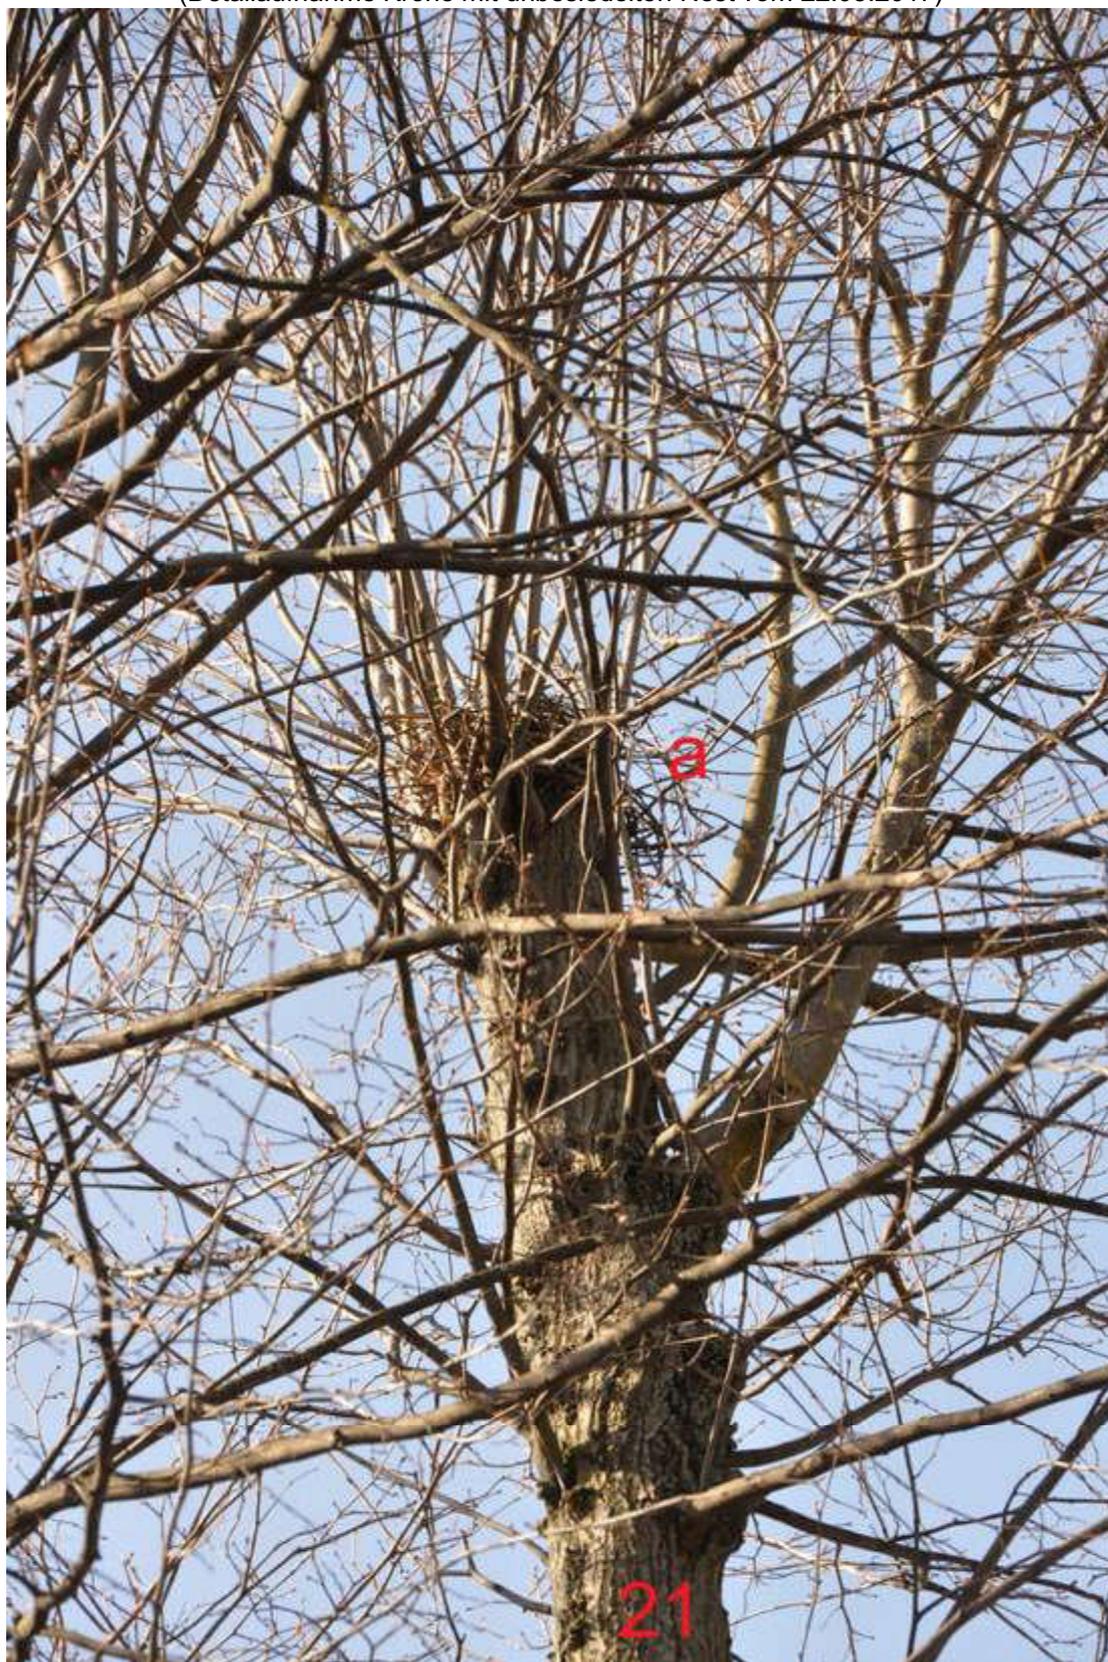
**Baum 21 mit Lage der Habitatstruktur a** / Bild 21a-2017  
(Detailaufnahme Krone mit unbesiedelten Nest vom 22.03.2017)

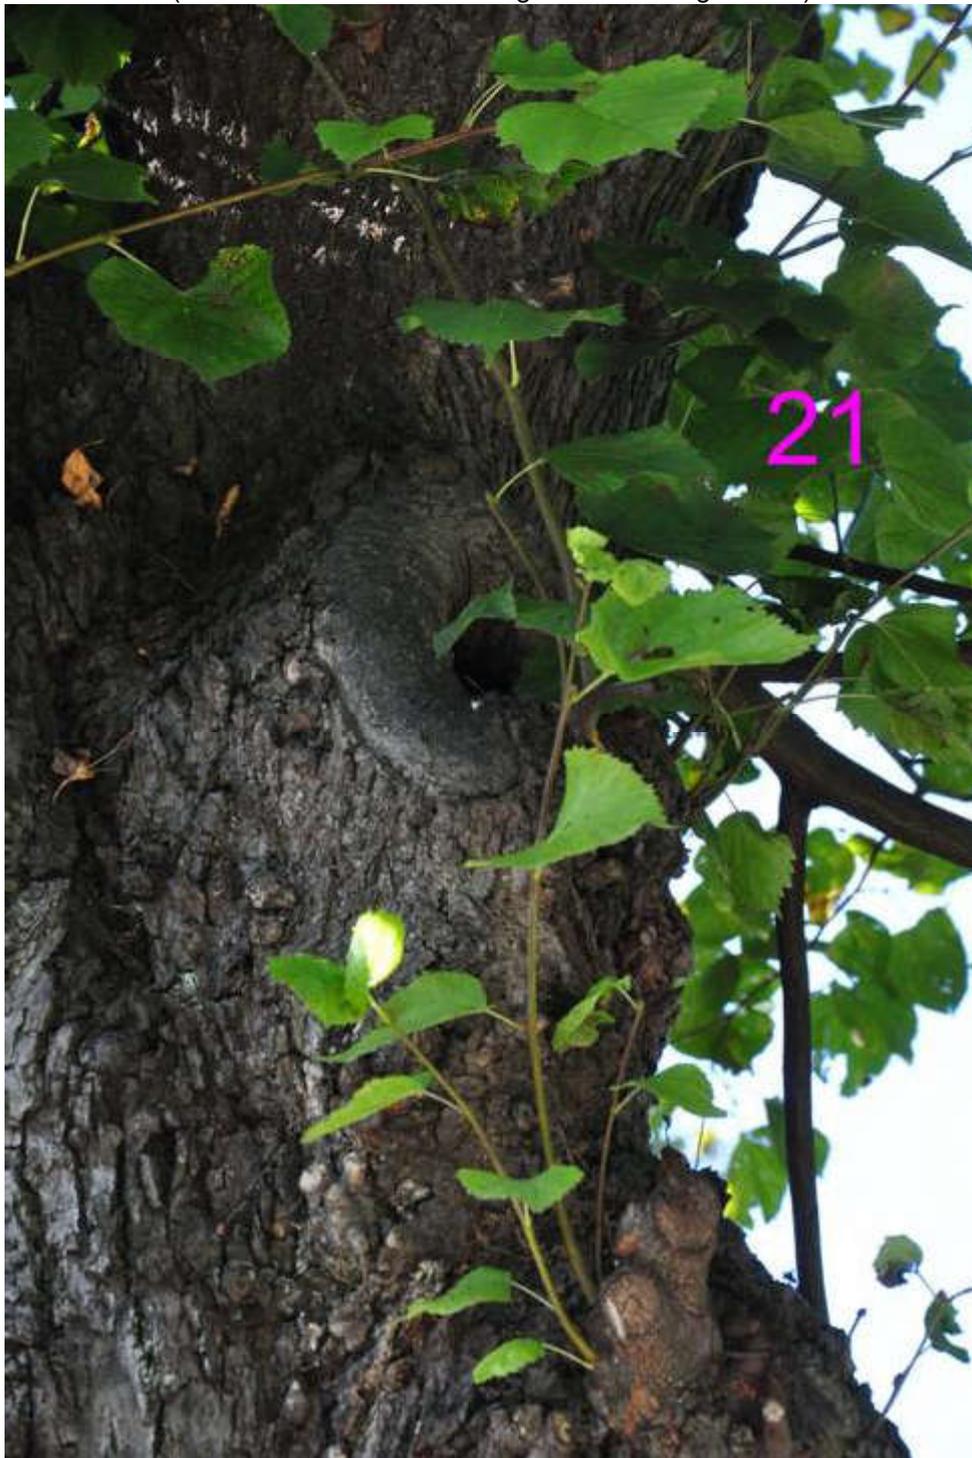
**Baum 21** mit Lage der Habitatstruktur b / Bild 21b  
(Detail Stammbereich mit eingefaulter Astungswunde)

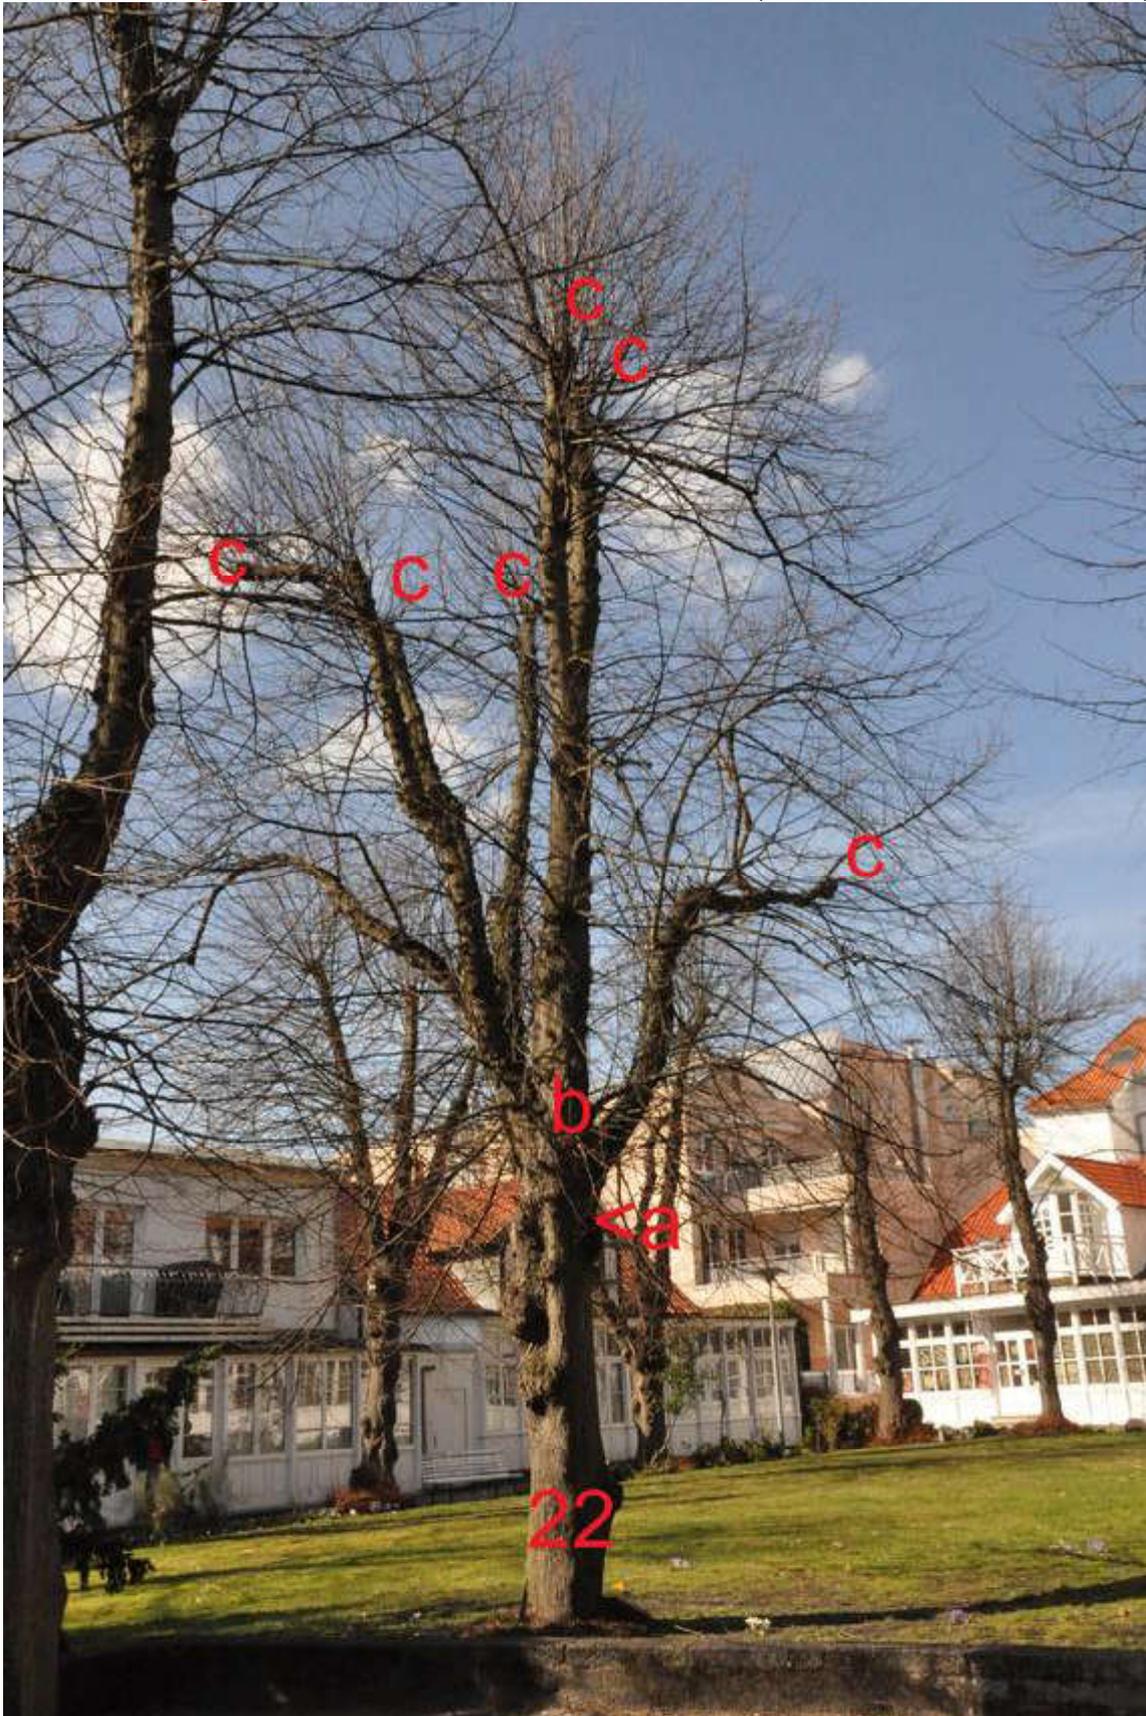
Rubrik	Einzeldaten	vgl. Foto Folge-seite !
1	Baum Nr. lt. Gutachten/ HRO	<b>22</b> / <b>23</b>	<b>22</b>
2	Standort	Rostock-Warnemünde (Georginenplatz)	
3	Gattung/Art/Varietät (lat./deu)	<i>Tilia platyphyllos</i> SCOP. – Sommer-Linde	
4	Höhe [m]	8	
5	Kronendurchmesser [m]	8	
6	Stamm–umf. in 1m Höhe [m]	1,88	
7	Vitalität (in Stufen 0 - 4): (nach FLL)	0= vital, 1= leicht geschädigt , <b>2= geschädigt</b> 3= stark geschädigt 4= absterbend-tot	
8	Pflanzdatum/Alter/Restl.erw	1928 / 85 / <20 [Jahre]	
9	Erziehungsform	Hochstamm- Kopfbaum	
10	Standort	Solitärstandort der Platzbepflanzung, Denkmalbereich	
11	Funktion	gestalterisch - abschirmend	
12	Befunde- Krone	- Druck-Zwiesel in 3m Höhe (4 Stämmlinge); - Kappungshöhe 7m; - keine kronenbürtigen Pilzfruchtkörper vorgefunden ;	22, 22a, 22b
13	Befunde- Stamm	- normale artspezifische Stammbildung; - 1 Astungswunde mit Kernholzabbau Ø 0,15m mit Höhlenbildung Tiefe 0,3m mit normalen Reaktionsholz; - Stockausschläge vorhanden; - keine stammbürtigen Pilzfruchtkörper vorgefunden ;	22a

Baum 22 mit Lage der Habitatstrukturen a+b+c / Bild 22-2017 (Totalaufnahme vom 22.03.2017)
