**BAUMGUTACHTEN FÜR DAS BAUVORHABEN  
„GRUNDHAFTE ERNEUERUNG  
DER ANASTASIASTRASSE  
IN ROSTOCK-WARNEMÜNDE“**

Projekt-Nr. 41-11-04-08 b

**1. April 2011**

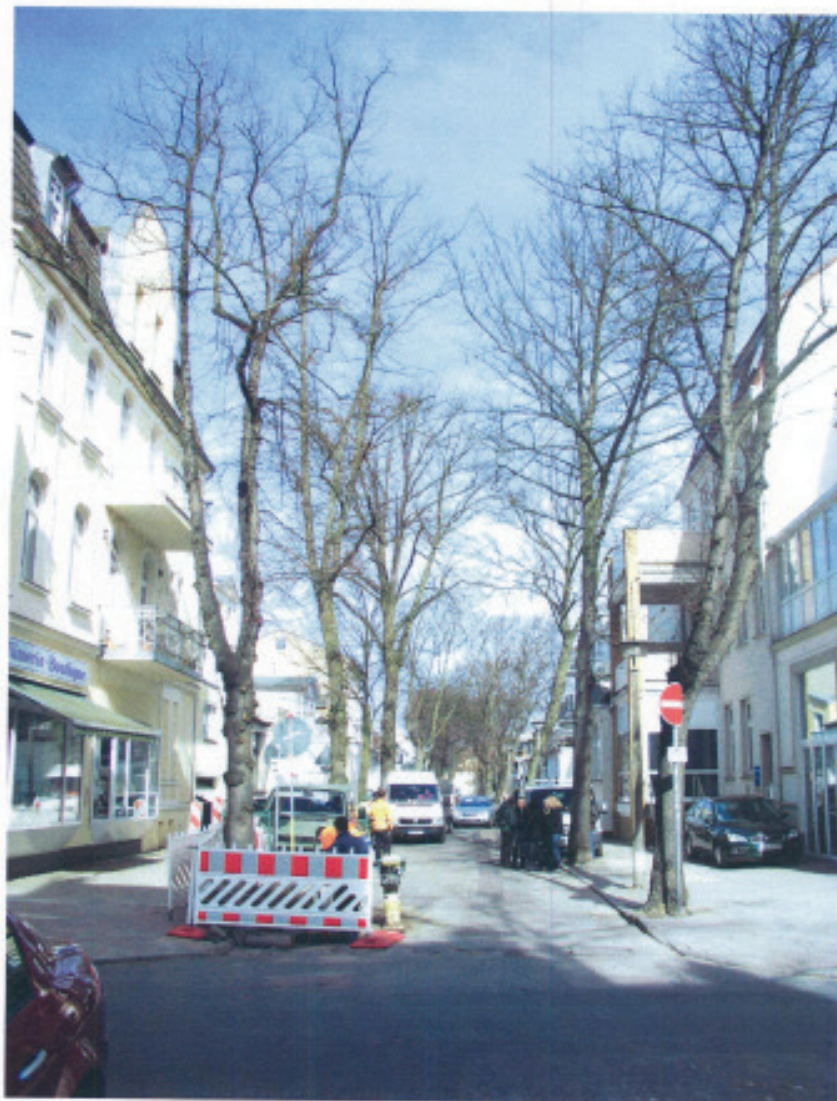
Abb. 1: Der Baumbestand in der Anastasiastraße vom Kirchplatz in Richtung Schulstraße gesehen

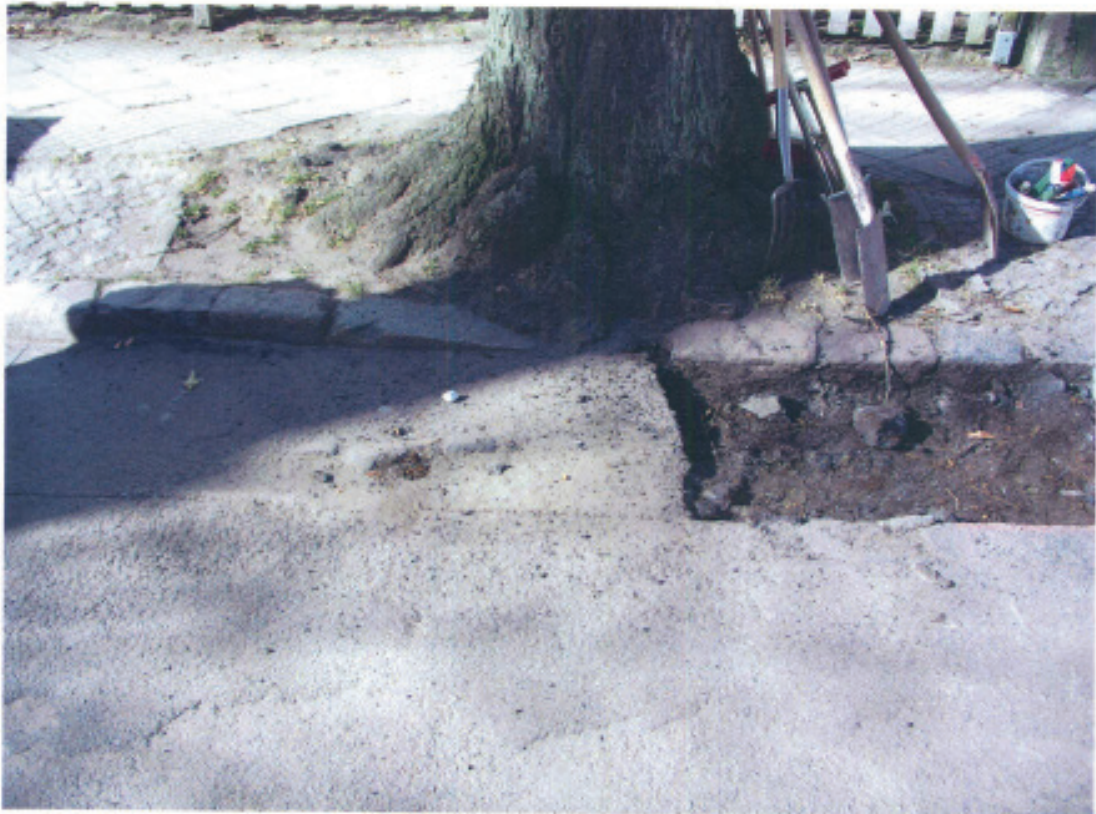
Abb. 2: Auf Höhe der Bäume wurde die Fahrbahn aufgenommen

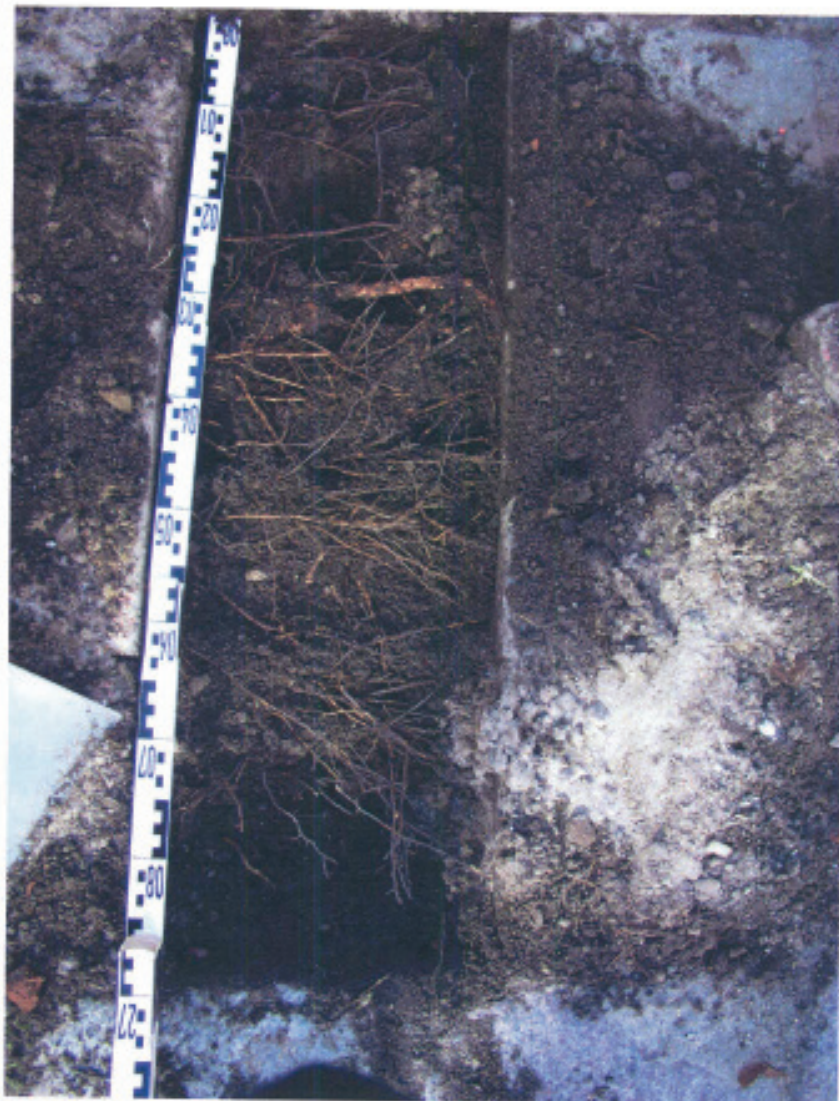
Abb. 3: Suchgrabung im Gehweg in ca. 1,5 m Abstand zum Baum

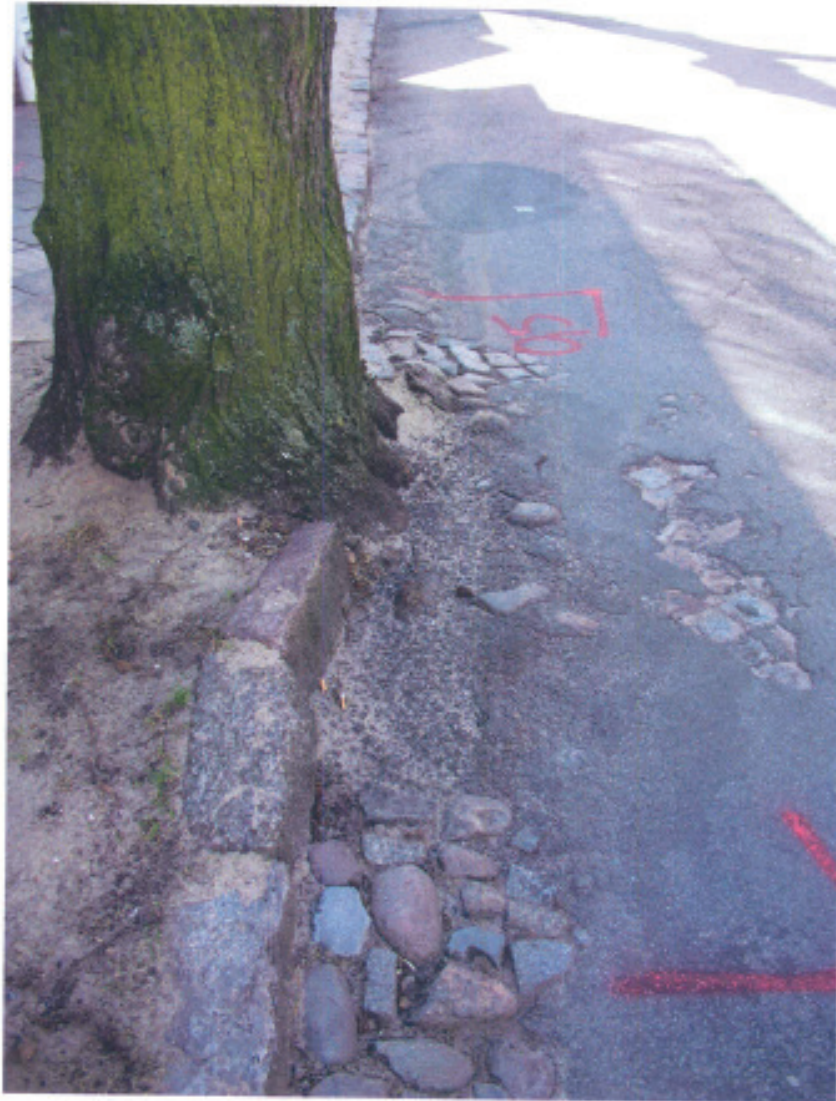
Die Suchschachtungen ergaben, dass für den Einbau der Hochborde inklusive Betonrückenstütze die meisten Bäume auf dieser Straßenseite einen erheblichen Wurzelverlust erleiden würden. Selbst bei vorsichtigem Einbau und bei der Ausgestaltung einer minimalen Betonrückenstütze müssten die Wurzelanläufe unmittelbar am Stammfuß abgetrennt werden. Da es sich hierbei nicht nur um einzelne Wurzeln, sondern um ein sehr umfangreiches Wurzelwerk handelt, das sich sowohl in der Deckschicht als auch im Unterbau der vorhandenen Fahrbahn entwickelt hat, würde der Verlust dieser Wurzeln zu einem sofortigen Standsicherheitsrisiko der Bäume führen. Aufgrund der z. T. außergewöhnlich starken Wurzelentwicklung in Richtung Fahrbahn, die nicht nur einzelne Wurzeln, sondern ganze Wurzelgeflechte (Teppiche) ausgebildet hat, kann hier auch nicht durch Aussparungen im Hochbord oder andere bauliche Veränderungen eine funktionsfähige Fahrbahn hergestellt werden. Eine besondere Problematik an diesem Standort ist zudem, dass einige der Wurzeln sich oberhalb des jetzigen Fahrbahnniveaus befinden, so dass selbst der Rückbau der alten Straße bereits problematisch ist (siehe hierzu auch Abb. 4 und 5).

Abb. 4: Die Linde vor Haus Nr. 31 wächst in die vorhandene Fahrbahn hinein

Aufgrund dieser Befunde ist eine grundhafte Erneuerung der Fahrbahn bei gleichzeitigem Erhalt der Bäume auf der Ostseite nicht möglich. Durch die z. T. sehr starken Wurzelentwicklung im Fahrbahnbereich würde auch eine Verschiebung des Hochbordes in Richtung Fahrbahnmitte keine wesentliche Entlastung für die Bäume bringen. Aus diesem Grund können die Bäume bei einer Erneuerung der Straße auf dieser Seite nicht erhalten werden.

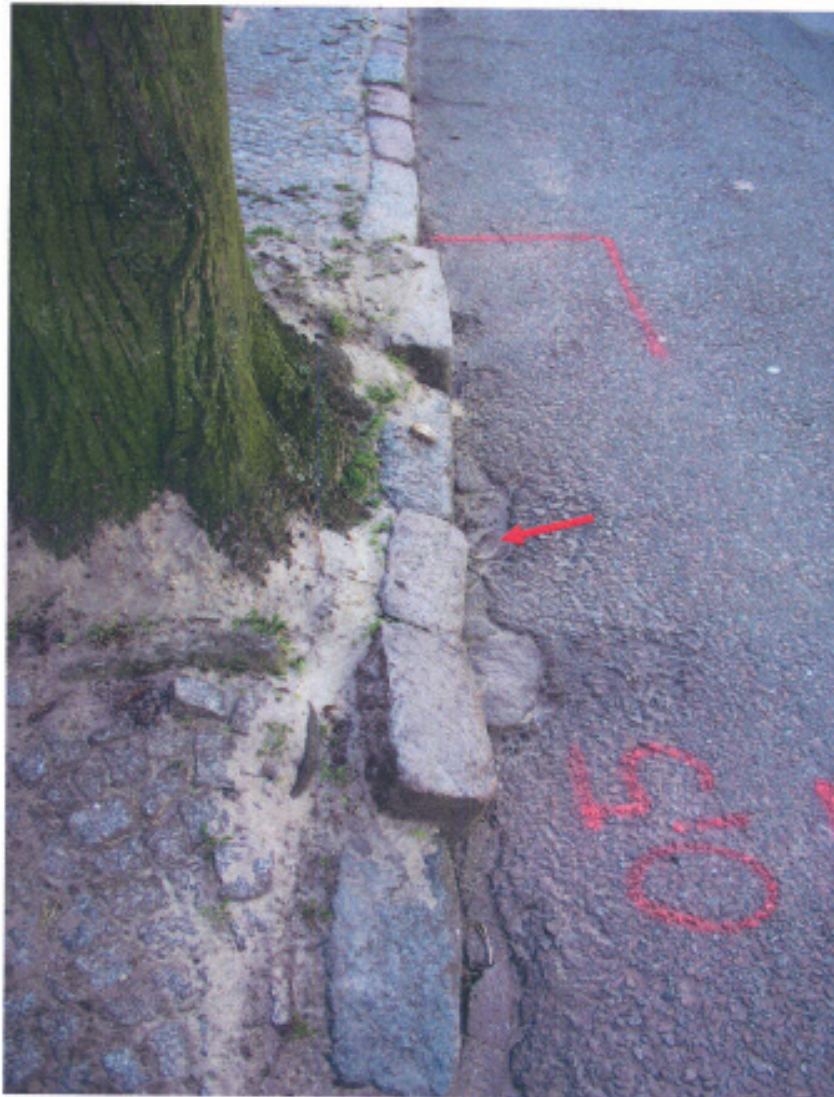
Abb. 5: Die Linde vor Haus Nr. 36 wächst eindeutig in die Fahrbahn hinein (Pfeil)

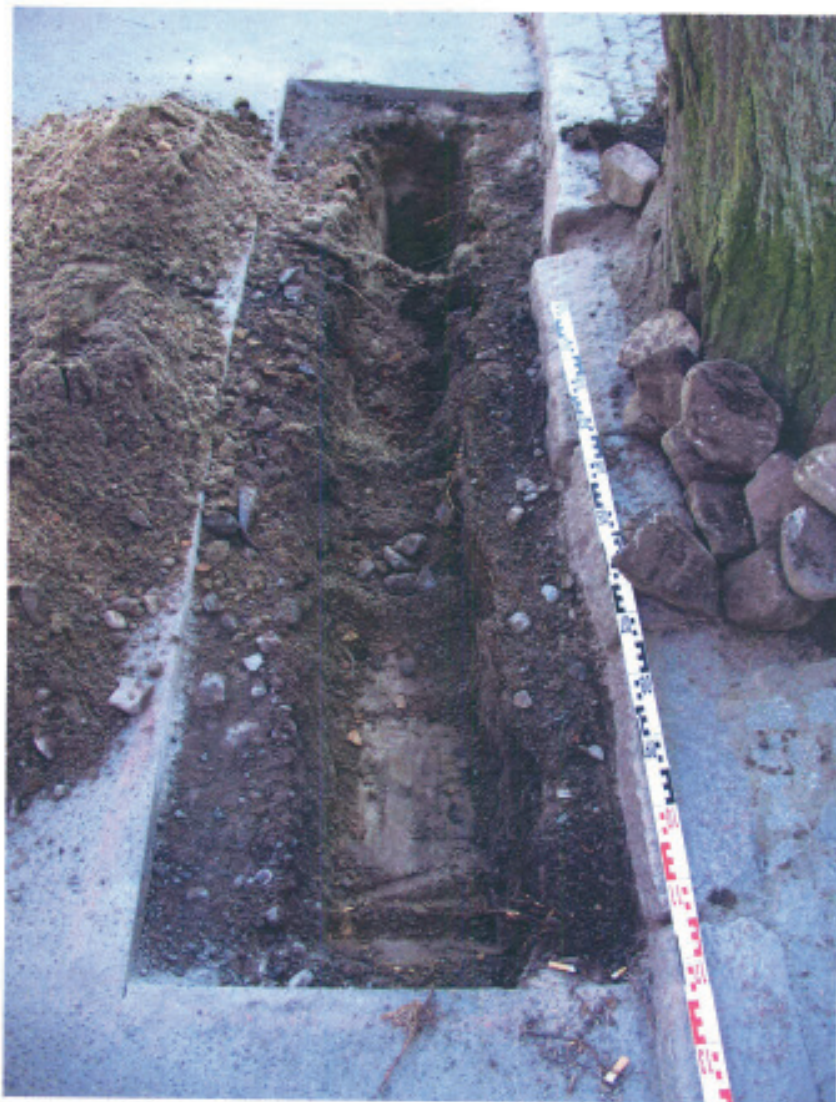
Auf der Westseite der Straße im Fahrbahnbereich auf Höhe der Bäume ergaben die Suchschachtungen, dass auch hier die Linden in die Fahrbahn hineinwurzeln (Abb. 6). Nach der vorliegenden Planung soll hier im Bereich der Bäume die Baumscheibe vergrößert werden, d. h. es ist ein Rückbau der Straße auf Höhe der Bäume geplant. Diese planerische Maßnahme ist grundsätzlich positiv zu bewerten. Die Vergrößerung der Baumscheibe und damit die Entsiegelung eines Teils des Wurzelbereiches sind förderlich für das Baumwachstum. Bei der vorliegenden Planung muss jedoch einschränkend angemerkt werden, dass für die Verlegung der Ver- und Entsorgungsleitungen ein Verbau in voraussichtlich ca. 80 cm Entfernung vom Stamm und damit im Wurzelbereich der Bäume erforderlich sein wird. Der Verbau für die Leitungen wird somit in den allermeisten Fällen den Verlust von Wurzeln in diesem Abschnitt zur Folge haben. Der Verbau wird sich in Teilen in der zukünftigen Baumscheibe befinden. Ein Verlust von Wurzeln innerhalb der zukünftigen offenen Baumscheibe ist nachteilig. Aus diesem Grunde wurde eine Verschiebung der verschiedenen Trassen in Richtung Osten diskutiert und insgesamt als machbar angesehen. Durch eine derartige Planungsänderung könnte der Wurzelverlust der Bäume im jetzigen Fahrbahnbereich minimiert werden.

Abb. 6: Umfangreiche Durchwurzelung in der Fahrbahn in unterschiedlichen Tiefen (Westseite)

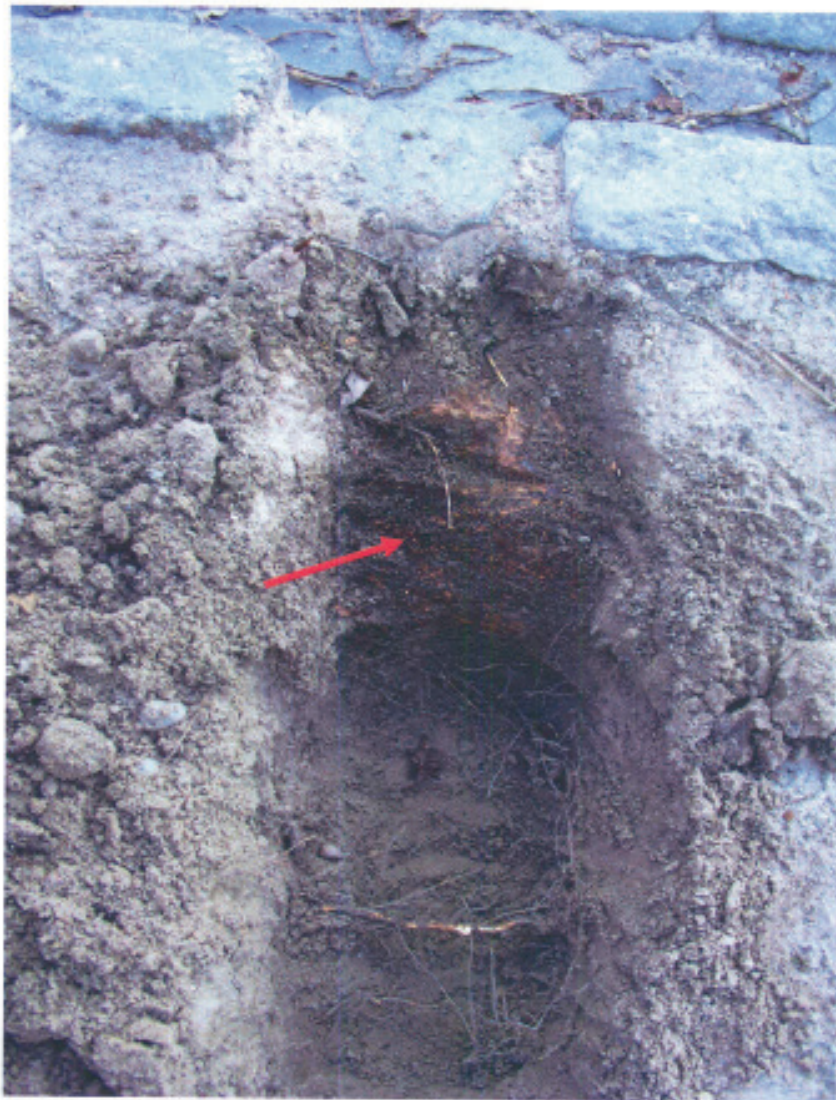
Zur Klärung der Frage, ob dieser Eingriff im Gehwegbereich auch eine Beeinträchtigung für die Bäume bedeuten würde, wurde bei vier verschiedenen Bäumen eine weitere Suchschachtung in diesem Bereich durchgeführt. Wie für Linden typisch, war die Durchwurzelung in diesem Streifen parallel zur Fahrbahn unterschiedlich stark ausgeprägt. Teilweise handelte es sich um umfangreiche Wurzelgeflechte (siehe hierzu auch Abb. 3), bei denen die einzelnen Wurzeln Durchmesser von nur wenigen Zentimetern hatten. In einem anderen Fall (Linde vor Haus Nr. 15a) war hier jedoch auch eine extrem starke Wurzel vorhanden mit einem Durchmesser von ca. 27 cm (Abb. 7).

Abb. 7: Linde vor Haus Nr. 15 a: Die Wurzel unmittelbar am Hochbord weist einen Durchmesser von ca. 27 cm auf (Pfeil)

Die verschiedenen Suchschachtungen im Wurzelbereich der Bäume auf der Westseite der Straße ergaben, dass sich offenbar der Hauptteil des Wurzelwerkes im Gehwegbereich nahe dem Hochbord entwickelt hat. Aufgrund dieses Wurzelbildes muss gefolgert werden, dass zwar durch die Baumscheibenvergrößerung in Richtung Fahrbahn eine Verbesserung der Standortsituation für die Bäume bewirkt werden kann, durch den Bau der KFZ-Stellplätze jedoch ein sehr wesentlicher Teil des Wurzelbereichs der Bäume verloren gehen wird. Da die Wurzeln parallel zur Fahrbahn wachsen und sich hier auch sehr oberflächennah befinden (z. T. deutlich über Oberkante Fahrbahn), ist hier ein Erhalt der Wurzeln bei gleichzeitiger grundhaften Erneuerung der Straßen nicht möglich. Auch die Verlängerung der Baumscheiben, z. B. um jeweils 1 m in jede Richtung (Nord-Süd), würde noch zu erheblichen Beeinträchtigungen führen.
