**Umwelttechnischer
Bericht**

Vorhaben: Hansestadt Rostock
B-Plan Nr. 10.GE.139
"Ehemaliger Schlachthof Bramow"

Objekt: Altlastenuntersuchungen

Rostock, 08. Dezember 2014

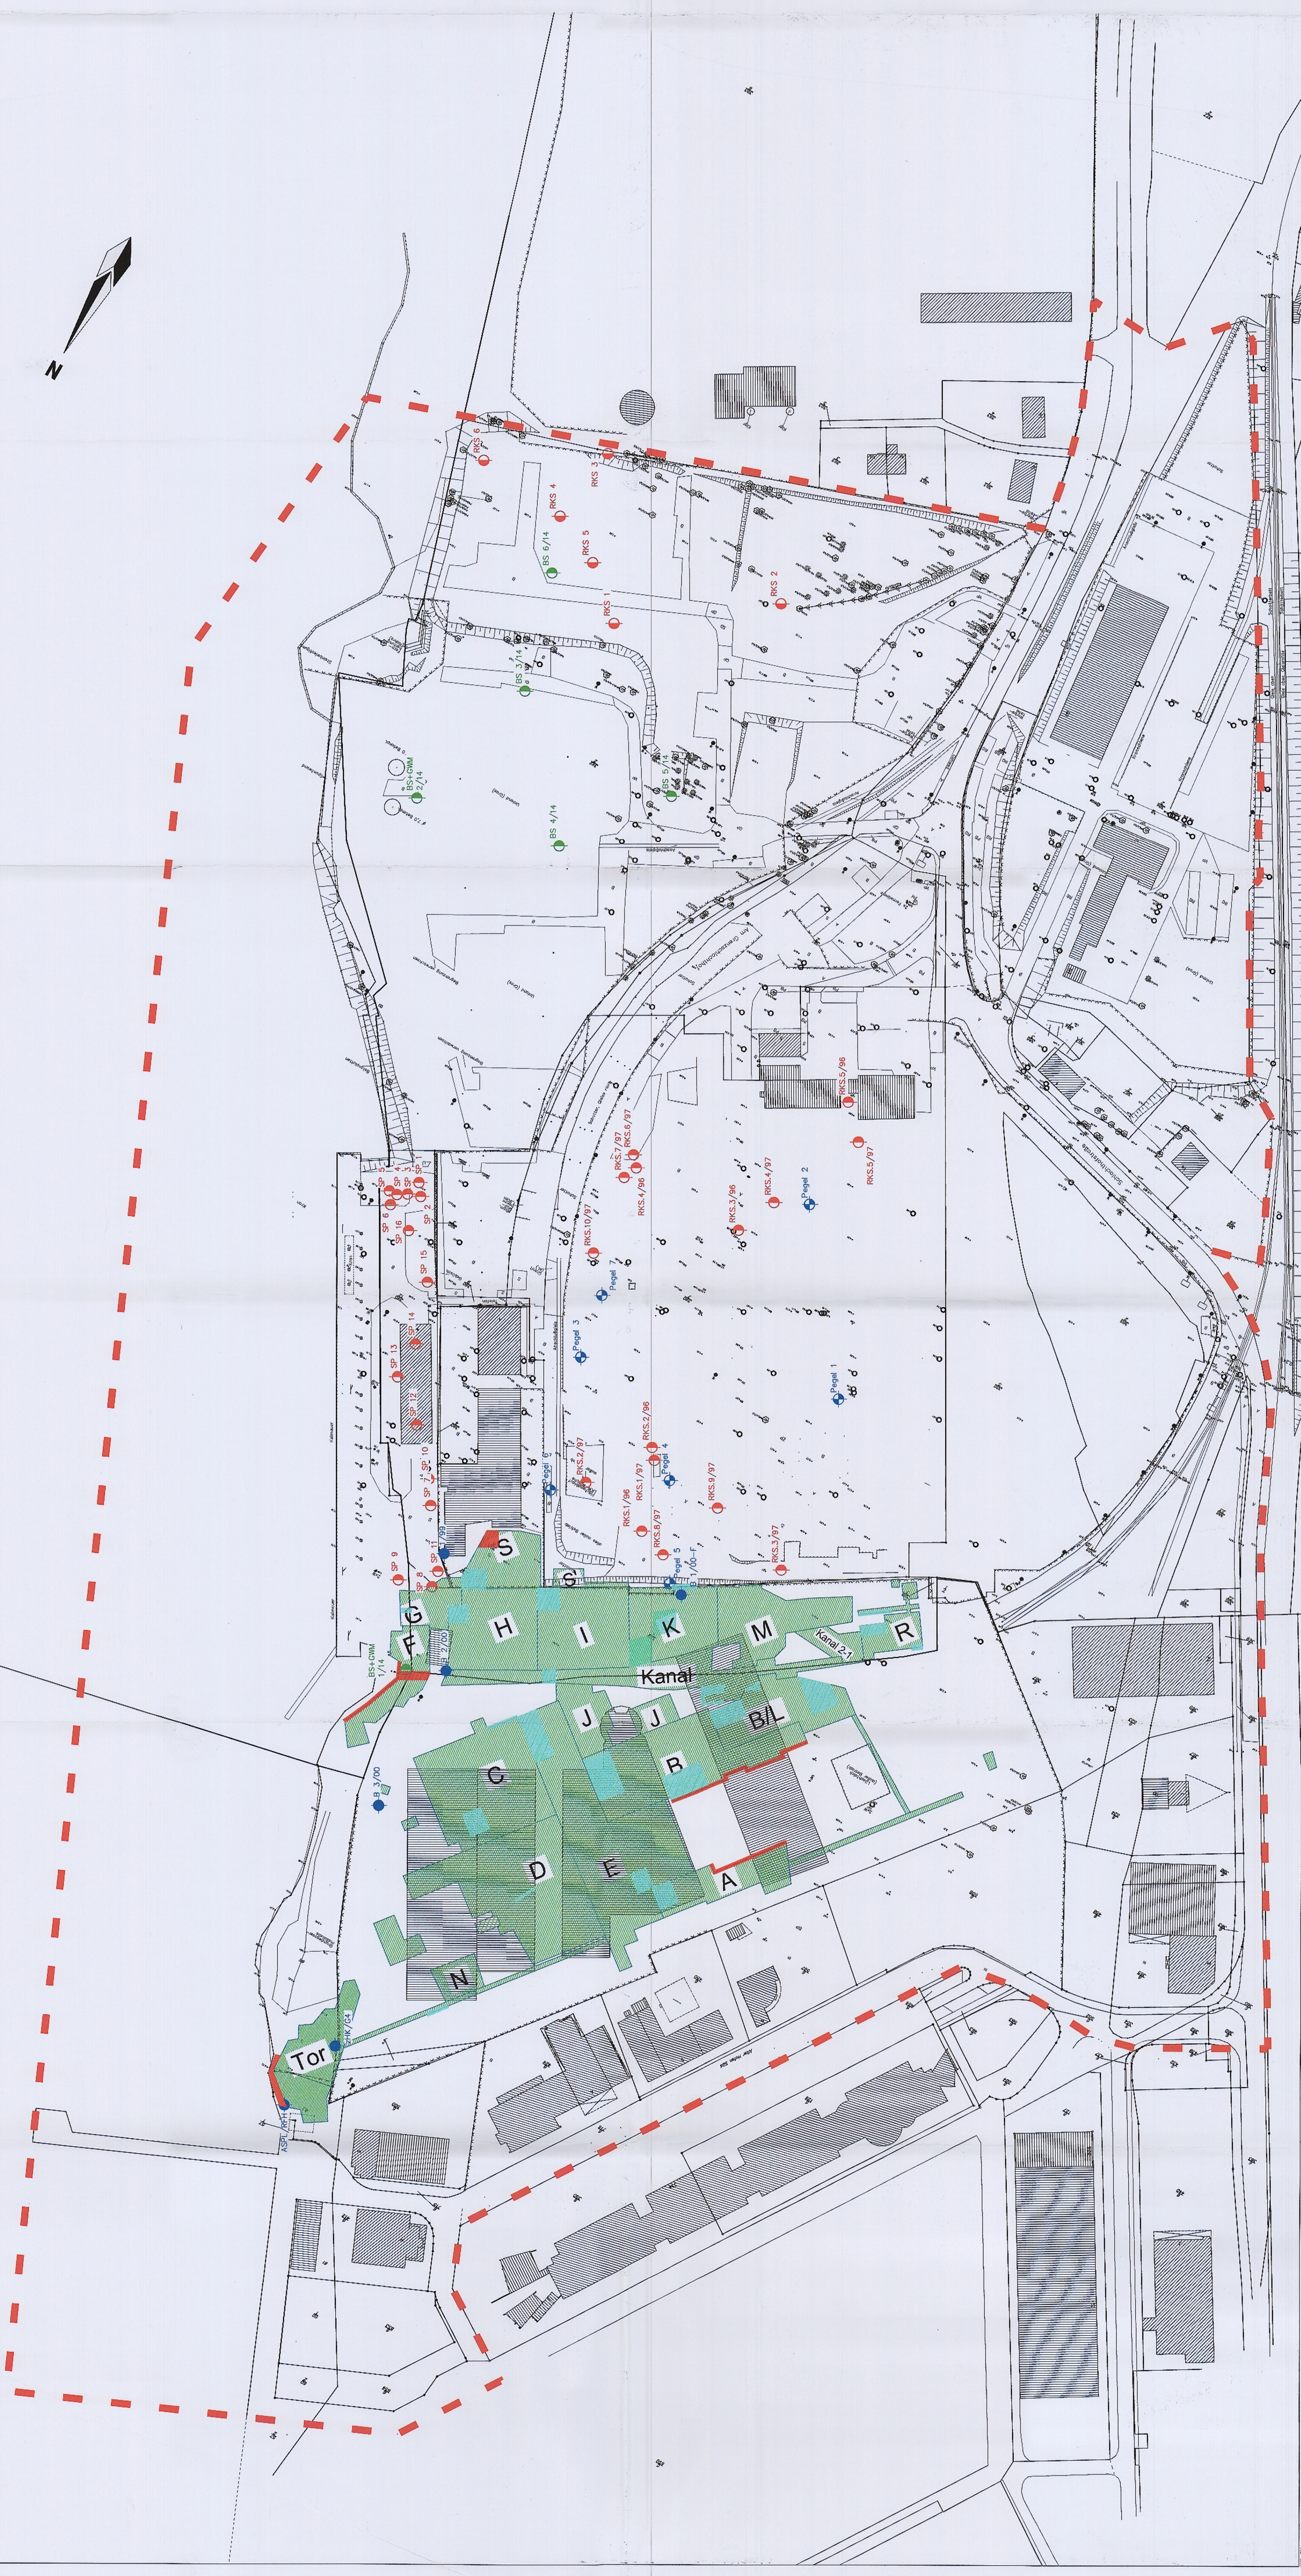
- Altaufschlüsse 1984 - 2000
- Ergänzende Aufschlüsse 2014
- Sanierungsbereiche aus dem Jahr 2000
- Überschreibung der Sanierungszielewerte aus Gründen der:
- Verhältnismäßigkeit
- Realisierbarkeit

Bis zum Jahre 2010 wurden im Untersuchungsgebiet bereits zahlreiche Boden- und Grundwasseruntersuchungen durchgeführt. Die Lage der vorliegenden Altaufschlüsse ist in Anlage 2 dargestellt, die Ergebnisse der ausgeführten Untersuchungen werden in Kapitel 6 zusammengefasst.

Die v.g. Sanierungszielwerten entsprechen den oberen bzw. unteren Werten der Spannbreite der Prüfwerte nach LAWA. Im Zuge der Sanierung wurden die v.g. Sanierungszielwerte nahezu durchgehend eingehalten, nur teilweise wurden aus Gründen der Verhältnismäßigkeit oder der Realisierbarkeit Bodenbelastungen oberhalb der Sanierungszielwerte belassen. Eine ausführliche Dokumentation ist in Unterlage 4-2 enthalten. In den nachfolgenden Tabellen 4 und 5 sind die Ergebnisse der Beweissicherungsanalysen für die Teilflächen zusammengefasst, in denen Restkontaminationen oberhalb der Sanierungszielwerte verblieben. Eine Lageübersicht über die einzelnen Sanierungsbereiche ist in Anlage 2 dargestellt.

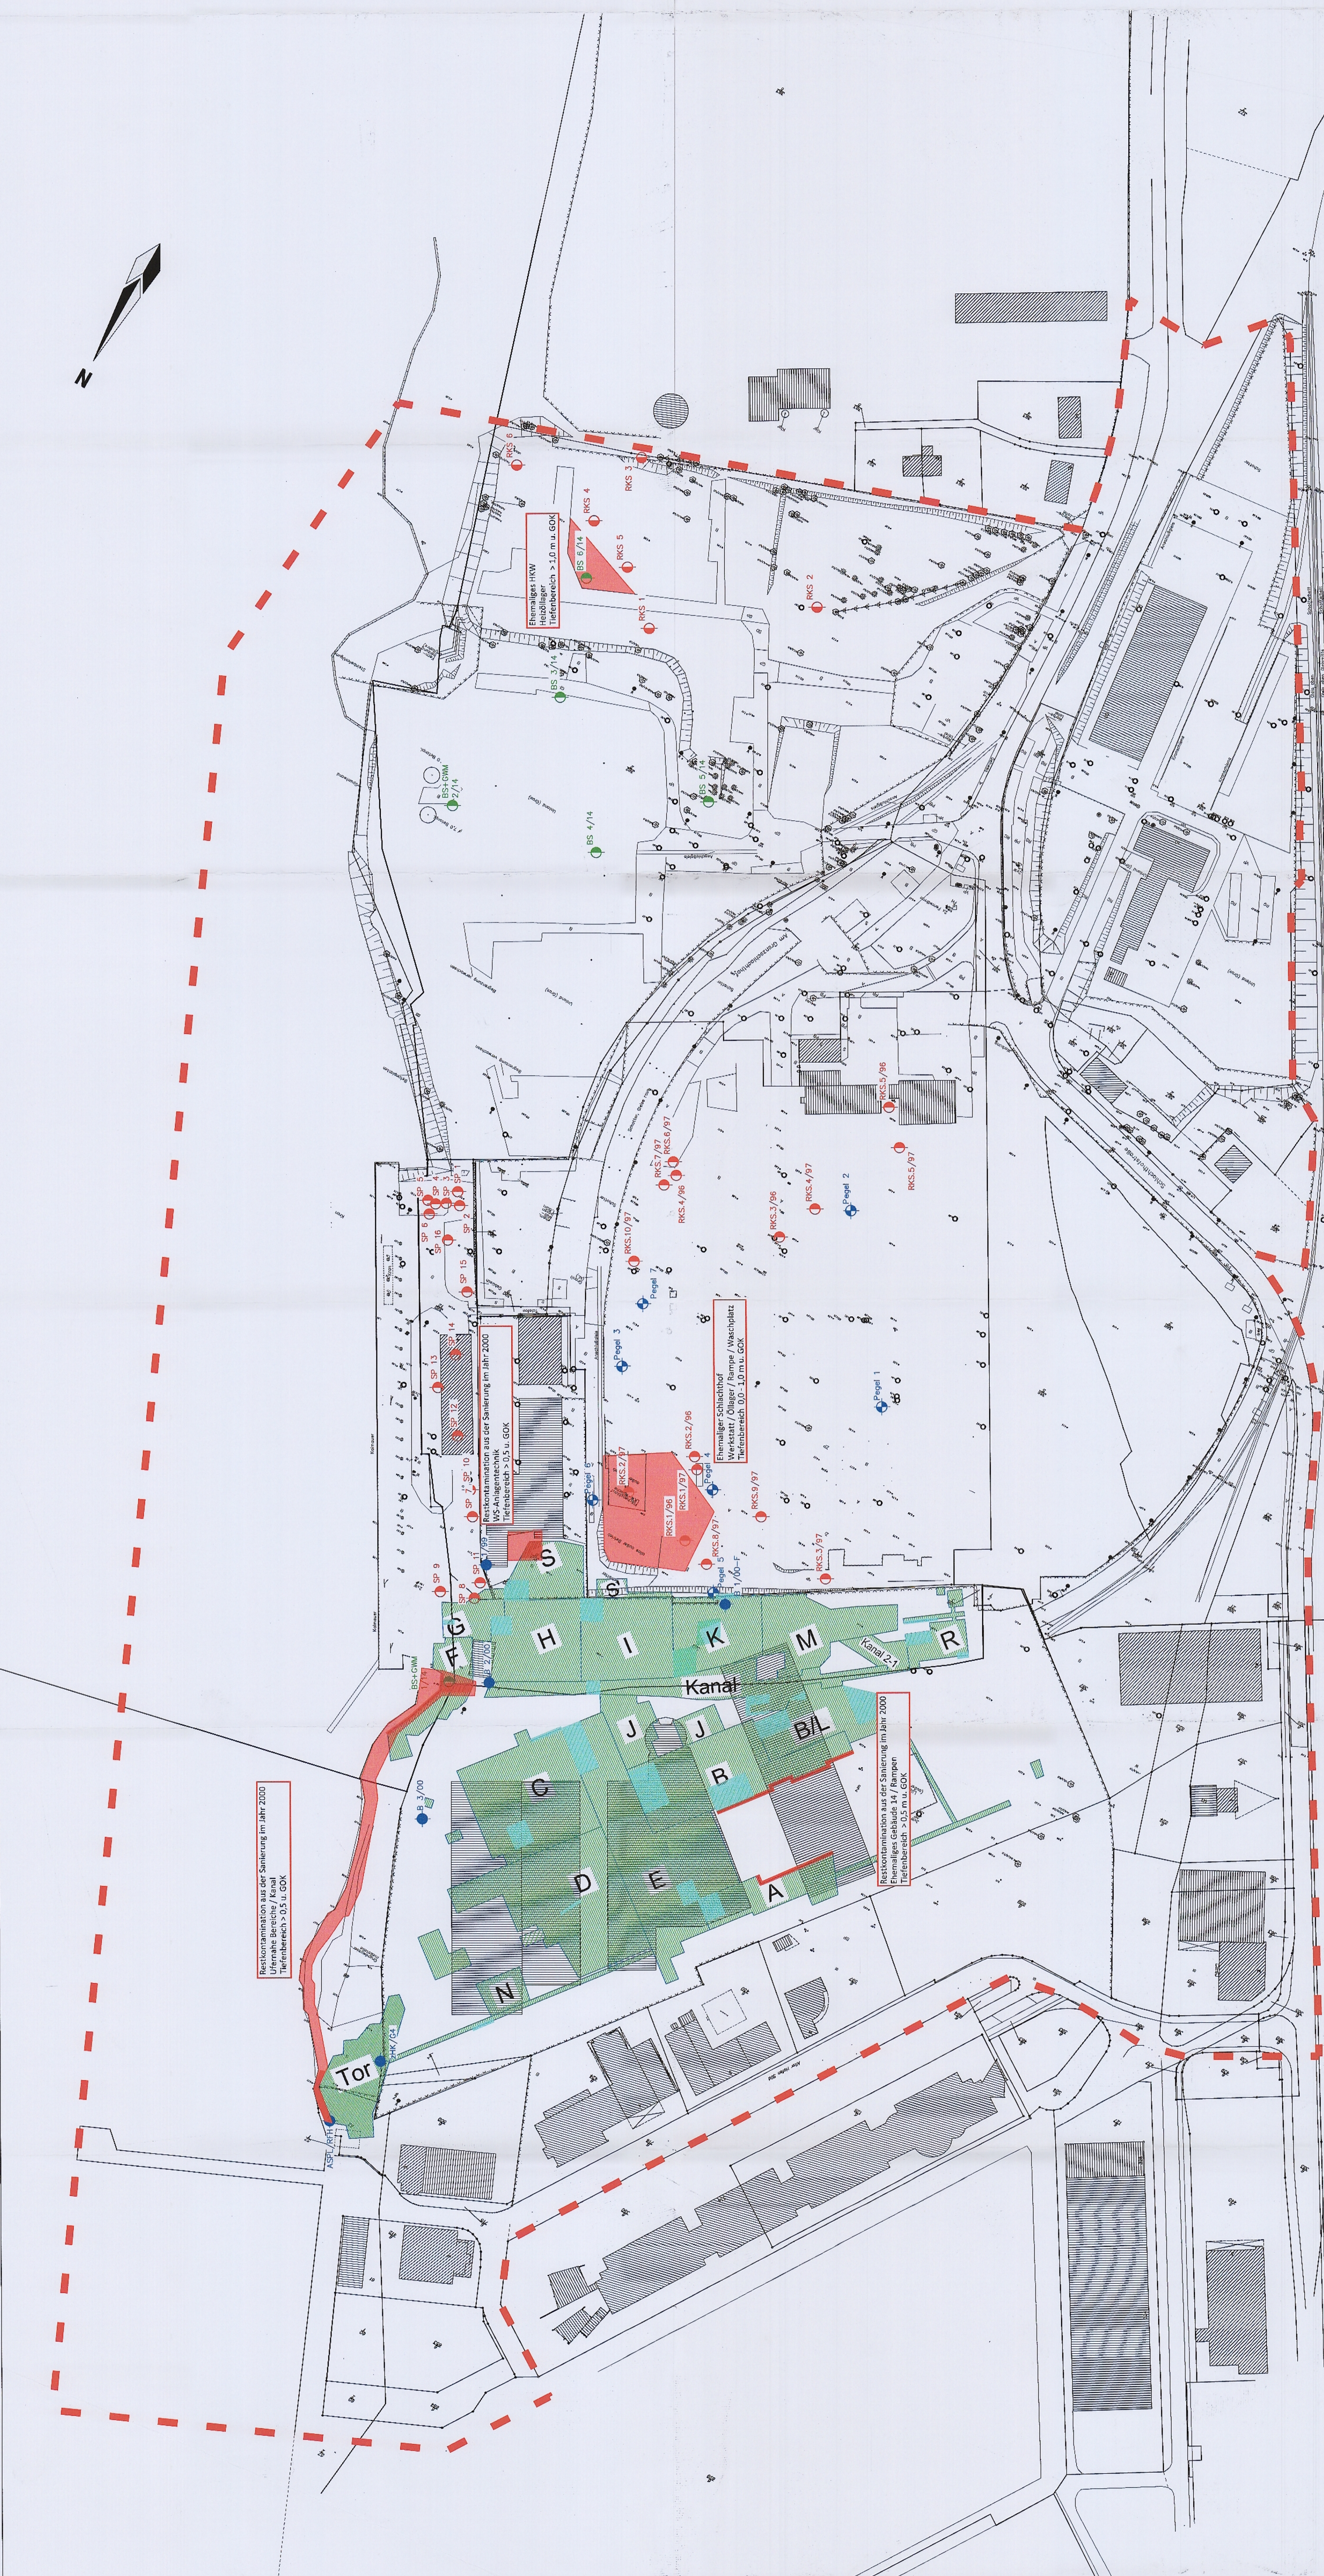
Flächen, deren Böden erheblich mit anorganischen
Stoffen belastet sind (Bereiche mit schädlichen
Bodenveränderungen im Sinne des BImSchG)

Ehemaliger Schlichthof
Werkstatt / Öllager / Wäschplatz
Tiefenbereich 0,0 - 1,0 m u. GOK

Reiskontamination aus der Sanierung im Jahr 2000
Ehemaliges Gebäude 14 / Rampen
Tiefenbereich > 0,5 m u. GOK

Bodenbelastungen, bei denen die Prüfwerte der BBodSchV überschritten werden bzw. die im Bereich der Maßnahmenschwellenwerte nach LAWA liegen und somit eine schädliche Bodenveränderung im Sinne des BBodSchG darstellen, sind nach Auswertung der vorliegenden Altunterlagen und im Ergebnis der ergänzenden Untersuchungen in folgenden Teilbereichen des B-Plangebietes vorhanden:
