Neubau Warnowbrücke in Rostock

Unterlage 19.1:
Landschaftspflegerischer
Begleitplan

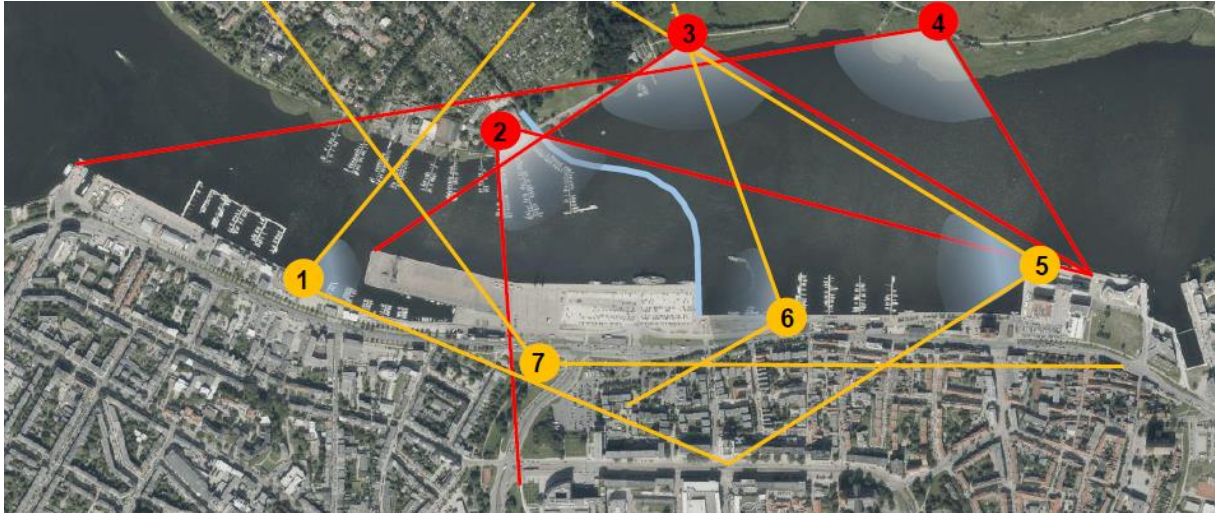
Abbildung 5: Standpunkte für die Visualisierung des Stadtbildes

Zur Beschreibung des Bestands sind an 7 Standorten Aufnahmen erstellt worden (vgl. Abbildung 5) und in der Stadtbildanalyse (vgl. Unterlage 19.3.6) näher erläutert.

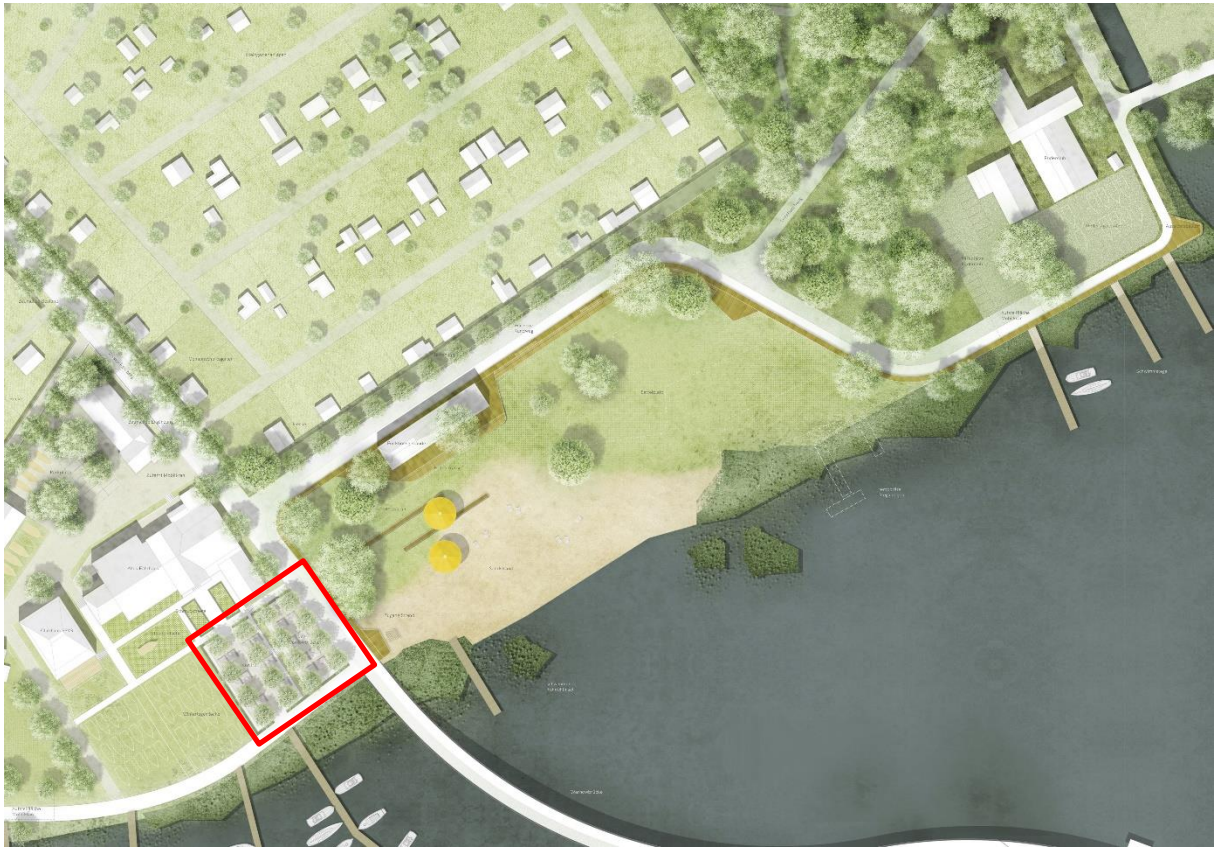
Abbildung 5: Ausschnitt aus dem Wettbewerb Fährberg BUGA 2025 Rostock mit möglichem Standort für Neuanpflanzungen (rot markiert)

Für Ersatzpflanzungen stehen der Hanse- und Universitätsstadt Rostock Flächen im Bereich des Fährbergs zur Verfügung, so dass alle vier Ersatzpflanzungen direkt vor Ort vorgenommen werden können. Der genaue Standort wird in der Ausführungsplanung zur Neugestaltung des

Fährbergs bestimmt. Ein möglicher Pflanzbereich ist der nachfolgenden Abbildung 5 zu entnehmen. Im Rahmen des Wettbewerbs Fährberg sind südlich des Alten Fährhauses Neuanpflanzungen vorgesehen.

Der Kompensationsumfang ist durch die Anpflanzung von dreimal verpflanzten Hochstämmen mit einem Kronenansatz von zwei Metern und einem Stammumfang von 16 bis 18 Zentimetern (gemessen in einem Meter Höhe) zu erfüllen. Abweichungen regelt Punkt 3.1.8 des Baumschutzkompensationserlasses [4].

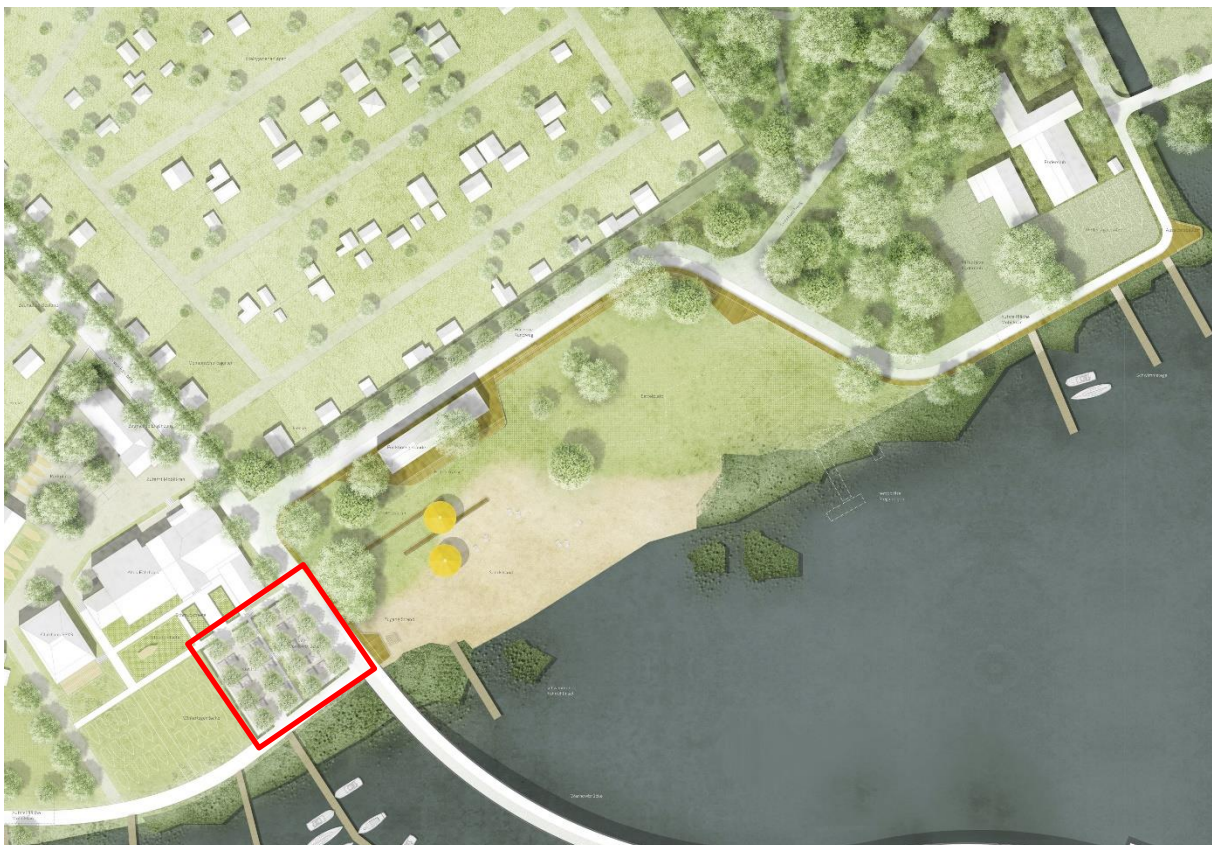
Abbildung 4: Ausschnitt aus dem Wettbewerb Fährberg BUGA 2025 Rostock mit möglichem Standort für Neuanpflanzungen (rot markiert)

Für Ersatzpflanzungen stehen der Hanse- und Universitätsstadt Rostock Flächen im Bereich des Fährbergs zur Verfügung, so dass alle vier Ersatzpflanzungen direkt vor Ort vorgenommen werden können. Der genaue Standort wird in der Ausführungsplanung zur Neugestaltung des Fährbergs bestimmt. Ein möglicher Pflanzbereich ist der nachfolgenden Abbildung 4 zu entnehmen. Im Rahmen des Wettbewerbs Fährberg sind südlich des Alten Fährhauses Neuanpflanzungen vorgesehen.

Ersatzbäume sind in anerkannter Baumschulqualität im Stammumfang von 12 bis 14 cm zu pflanzen. Einzelfallweise kann die Pflanzung einer geringeren Anzahl stärkerer Bäume genehmigt oder gefordert werden [1].
